ВПЛИВ ДОВГОТРИВАЛОЇ ЕКСПЛУАТАЦІЇ РІЗНОТИПНИХ ПАЛЬОВИХ ТА ІНШИХ ФУНДАМЕНТІВ У ЗАТОРФОВАНИХ ГРУНТАХ НА ЗМІНУ КАТЕГОРІЙ ТЕХНІЧНИХ СТАНІВ БУДИНКІВ В УМОВАХ УЩІЛЬНЕНОЇ ЗАБУДОВИ

THE INFLUENCE OF A LONG-TERM OPERATION OF THE DIVERSE PILED AND OTHER FOUNDATIONS IN THE PEATY SOILS ON THE CHANGE OF THE CATEGORIES OF BUILDINGS TECHNICAL STATES IN THE CONDITIONS OF A DENSELY BUILT-UP AREA

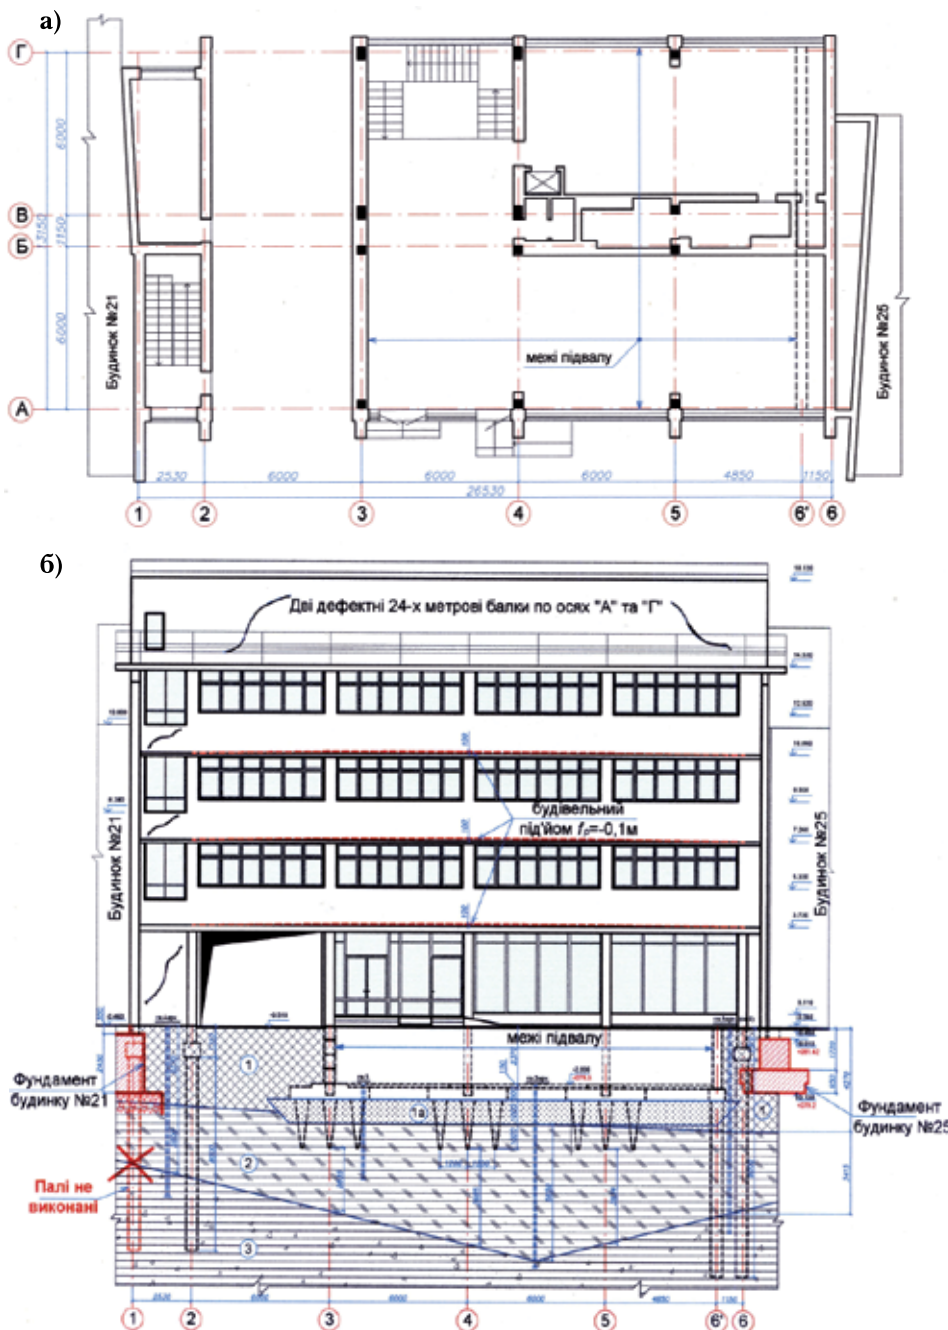
Рис. 2. План першого поверху будинку № 23-А – а; головний фасад будинку з підземною його частиною із улаштуванням його фундаментів в межах інженерно-геологічних умов ділянки будівництва – б

- примикання фундаменту будинку № 23-А до будинку № 21 виконане з довантаженням фундаменту будинку № 21 стіною по осі „1” (рис. 2) будинку № 23-А, що викликало незначні деформації стрічкового фундаменту шириною підшви $b=3$ м під торцевою стіною будинку № 21, практично вісь „1” будинку № 23-А і приростом з часом відносних осадок на $\Delta S=15$ мм пальового стрічкового фундаменту осі „2”, що проявилось нахиленими тріщинами у підвіконних ділянках стіни між осями „1” та „2” (рис. 2);

- паловий фундамент під стіною по осі „2” відносно фундаменту по осі „1” осів на 15 мм більше. Це пов’язано з тим, що існуючий фундамент шириною 3,3 м під торцеву стіну двоповерхового будинку № 21 за ≈ 40 років до будівництва будинку № 23-А вже осів і додаткове навантаження від стіни по осі „1” будинку № 23-А не суттєво збільшило його осадку. На паловий фундамент під стіною по осі „2” будинку № 23-А діють значно більші навантаження, включаючи опорні реакції двох зовнішніх несучих балочних стін з прольотом 24,0 м по осях „А” та „Г” на технічному поверсі, тому зафіксована його більша осадка відносно фундаменту по осі „1”;

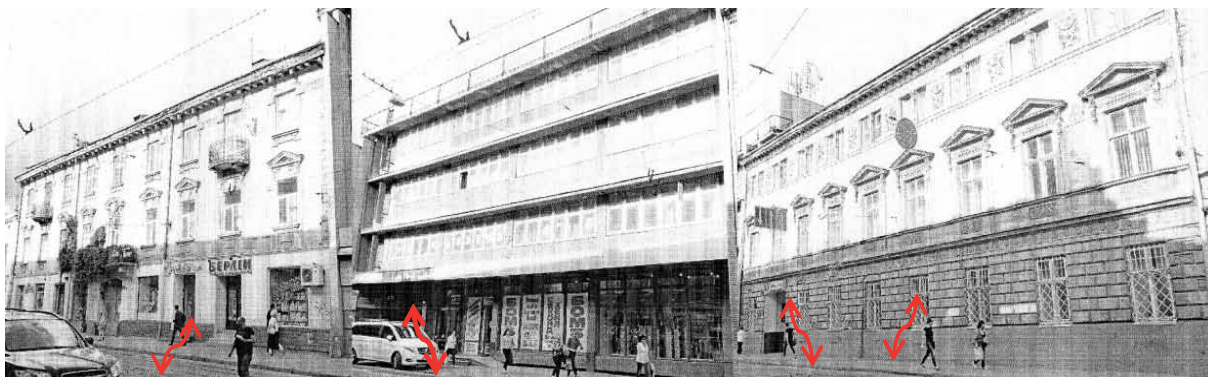
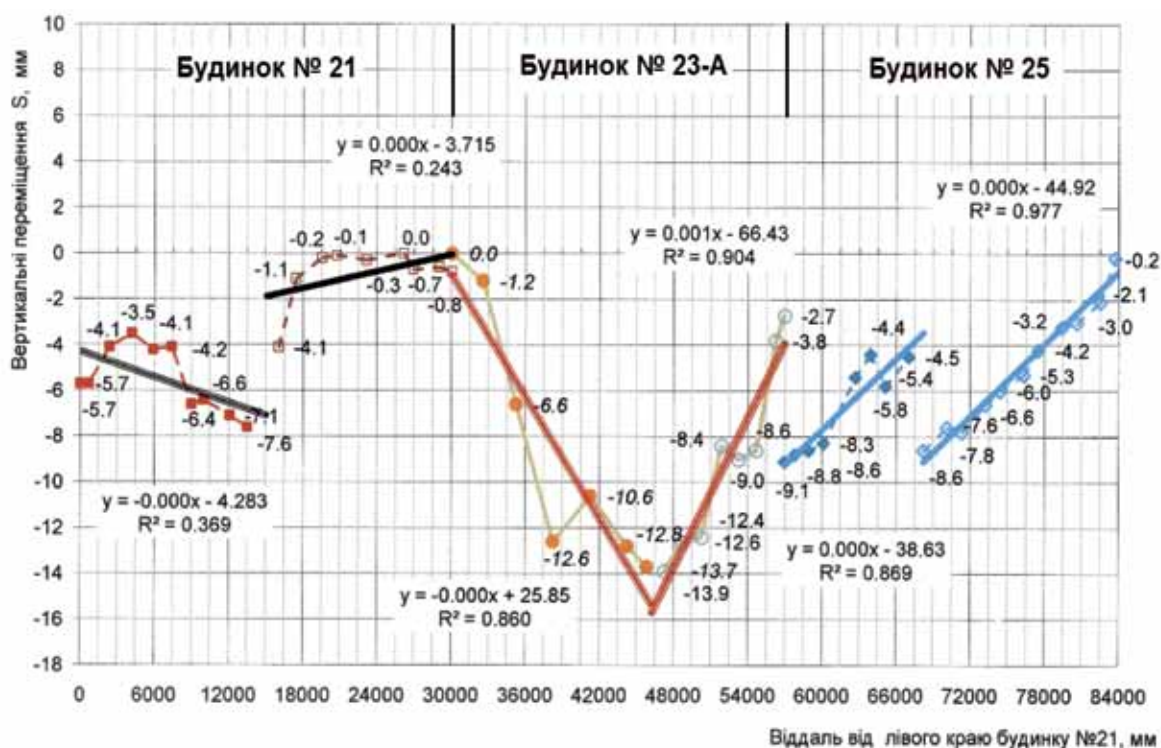
Будинок № 21	Будинок № 23-А	Будинок № 25
$H=12,5$ м, $L=30$ м	$H=21,5$ м, $L=27,6$ м	$H=11,3$ м, $L=27,6$ м
$i_{\text{лів.}}=-0,0018$ $i_{\text{прав.}}=+0,00154$	Σ нахил, $i_{\text{заг.}}=-0,001$	$i_{\text{лів.}}=+0,0046$ $i_{\text{прав.}}=+0,0052$
	$i_{\text{лів.}}=-0,0091$ $i_{\text{прав.}}=+0,0091$	
Вертикальний зсув $\Delta=5,6$ см	Прогин $f=122$ мм	Вертикальний зсув $\Delta=4,1$ см

Рис. 3. Взаємовплив трьох будинків в умовах ущільненої забудови: а – фасади трьох будинків з позначеннями місць вертикальних зсувів (\blacktriangledown); б – значення параметрів деформування кожного будинку; в – зафіксовані показники відносних вертикальних переміщень кожного будинку

- будинок № 21 має поздовжній нахил від осі „1” від впливу попереднього будинку (№ 19). Від цього впливу, будинок № 21 отримав вертикальний зсув ($\Delta = 5,6$ см) в межах крізного проїзду з вулиці у подвір’я. Вертикальний зсув розділив будинок № 21 на дві частини, що отримали нахили різного напрямку: ліва частина $i=0,0018$, права частина $i=0,00154$. Отримані нахили двох частин будинку

- фундамент будинку № 25 частково довантажений пальовими фундаментами та торцевою стіною по осі „6” будинку № 23-А, що викликало вертикальний зсув ($\Delta=4,1$ см) по підвіконних ділянках фасаду будинку № 25. По цьому зсуву, будинок № 25 розділюється на дві частини, що отримали нахили одного напрямку - до будинку № 23-А: ліва частина $i=0,0046$, права частина $i=0,0053$. Отримані нахили будинку № 25 наближені до граничного значення $i_u=0,005$.

- будинок № 23-А отримав поздовжній прогин ($f=0,122$ м) на довжині прольоту ($L=26,9$ м) між двома умовними опорами - фундаментами на палях стійках ($\phi=0,5$ м, $L=8-9$ м), що розташовані відповідно: з довжиною $L=8$ м біля торця будинку № 21 та з довжиною $L=9$ м біля торця будинку № 25;

- всі граничні показники, що пов’язані з обмеженням рівнів можливих вертикальних переміщень фундаментів існуючих та проєктованих будинків, для розглянутого будинку значно перевищені (рис. 3);
