КОМПЛЕКСНЕ ДОСЛІДЖЕННЯ КОМУНІКАЦІЙНОГО КОЛЕКТОРА

Представлено результати досліджень магістрального комунікаційного колектора в м. Києві, що експлуатується майже 40 років і забезпечує життєдіяльність більш ніж 500 тисяч мешканців міста. Колектор містить трубопроводи тепло- і водопостачання та різноманітні електричні кабельні лінії.

На замовлення КП «Київжитлоспецексплуатація» силами фахівців ДП НДІБК в 2016 р. було виконано комплексне обстеження і оцінку технічного стану будівельних конструкцій колектора з метою підготовки до його реконструкції.

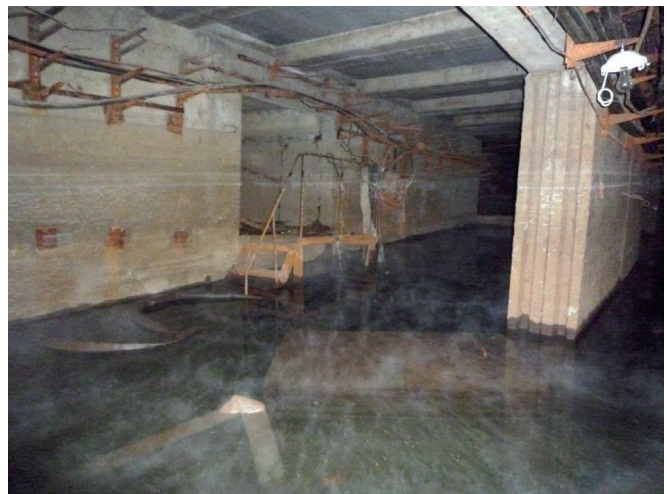
Під час проведення обстеження окремі ділянки колектора були затоплені, виявлено місця замулення підлоги та сліди затоплень на поверхнях конструкцій (рис. 4).

Рис. 4. Затоплена ділянка колектора

дою. Система дренажу та аварійного водовідведення потребує реконструкції з встановленням нового насосного обладнання з автоматичним управлінням.

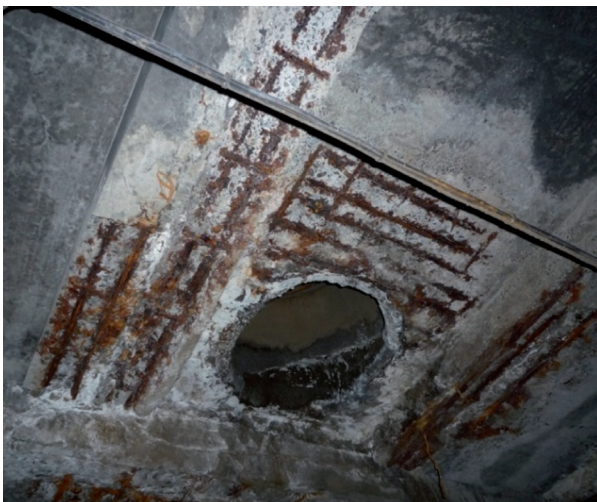
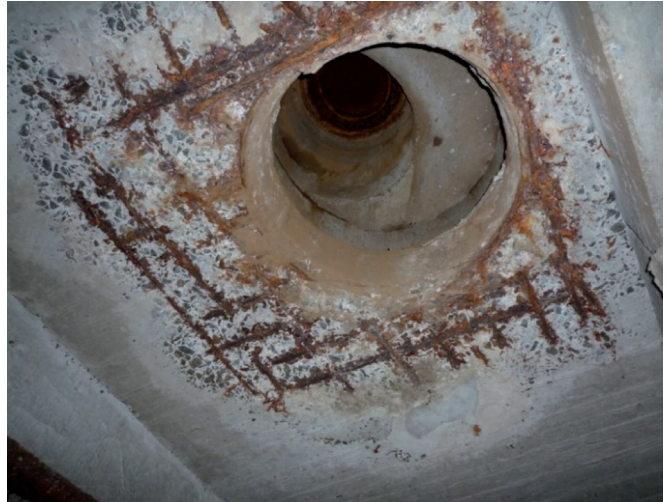
Перекриття. За результатами обстеження конструкцій перекриття колектора виявлено такі основні пошкодження та дефекти: сліди замокання та висоли на поверхні конструкцій внаслідок дефектів гідроізоляції; сколювання захисного шару бетону та оголення арматури залізобетонних конструкцій внаслідок корозії; механічні пошкодження елементів; значна корозія арматури зі змен-

шенням її діаметру; тріщини корозійного походження та супутні відшарування захисного шару бетону; волога на поверхні бетону, краплі конденсату на поверхні конструкцій внаслідок витоків із водонесучих комунікацій (рис. 5 - 7).

Технічний стан окремих ділянок перекриття визнано як аварійний (категорія IV). Існує загроза раптового руйнування частини плит перекриття при дії навантажень від автомобільного транспорту. Причиною аварійного стану конструкцій є систематичне замочування перекриття атмосферними опадами через люки і шви між плитами. Приблизно половина площі пошкодженого перекриття має вапняні натікання (висоли і сталактити) по швах.

Рис. 5. Зруйнований захисний шар бетону з оголенням і корозією арматури плит перекриття навколо люків

Розрахунками підтверджено аварійний стан пошкоджених плит перекриття колектора, для яких коефіцієнт перевантаження становить $K=2,18$. Разом з тим, із урахуванням збільшення автомобільних навантажень та при коефіцієнті надійності за відповідальністю 1,05 недостатньою є несуча здатність також і непошкоджених плит ($K=1,14$). Плити перекриття колектора потребують повної заміни. Тимчасово, до початку реконструкції колектора, пошкоджені плити перекриття необхідно підсилити.

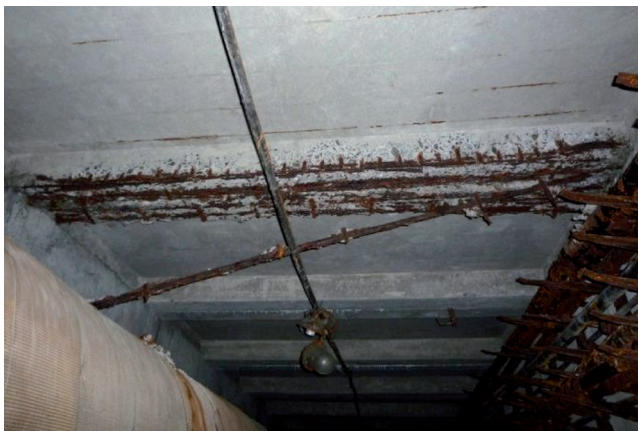
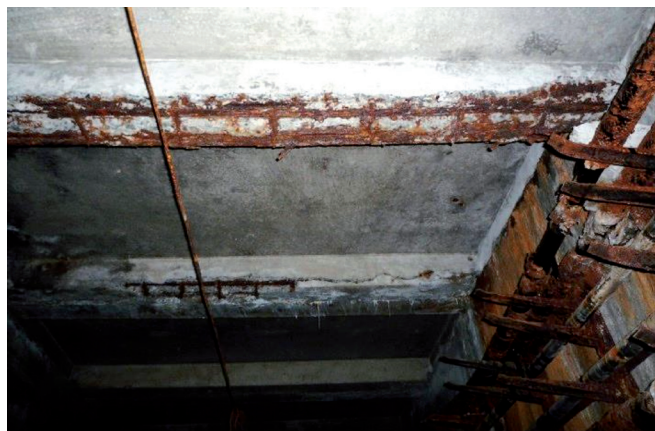
Рис. 6. Сколений захисний шар бетону з оголенням і корозією арматури плит перекриття

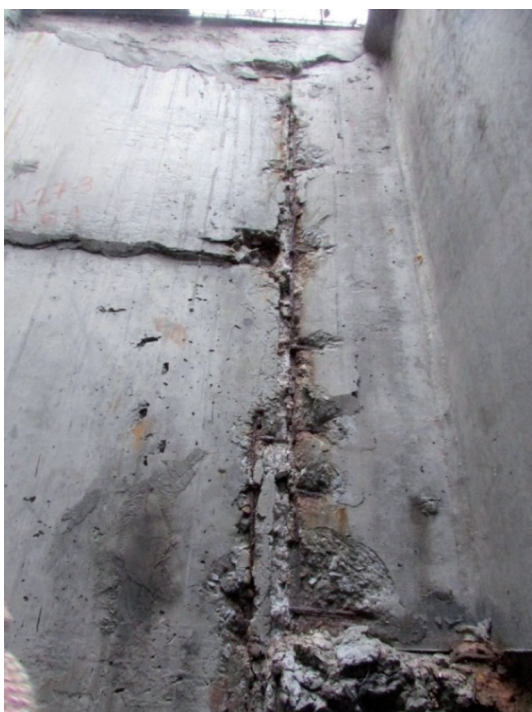
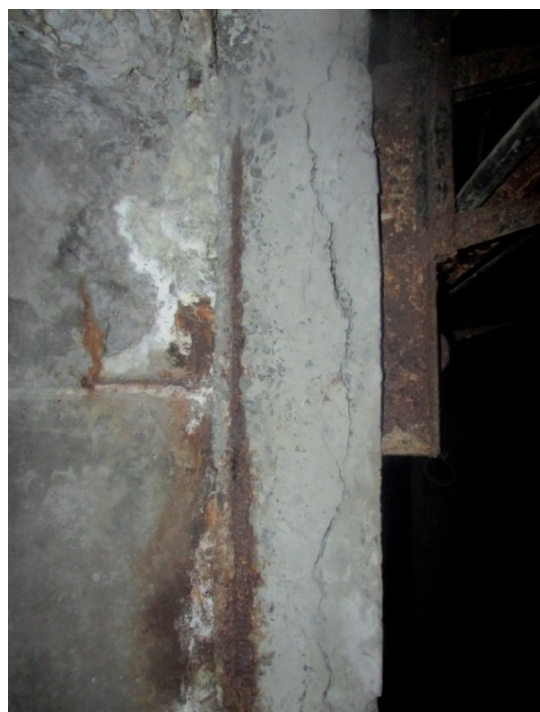
Стіни. За результатами обстеження конструкцій стін колектора виявлено основні пошкодження та дефекти: корозія закладних елементів залізобетонних конструкцій; тріщини в залізобетонних конструкціях; сколювання захисного шару бетону та оголення арматури залізобетонних конструкцій; корозія арматури зі зменшенням її діаметра. Внаслідок корозії - пошкодження залізобетонних конструкцій механічного типу.

Рис. 7. Тріщина по стику стінової панелі і короба із зруйнованим захисним шаром бетону, оголеною і прокородованою арматурою (а); сколеним захисним шаром бетону, оголеною і прокородованою арматурою стінок залізобетонних блоків (б) витяжної шахти № 7

Технічний стан конструкцій стін у цілому оцінюється як задовільний (категорія II). Разом з тим, до 1% площі стін характеризуються пошкодженнями, що непридатні до нормальної експлуатації (категорія III).

У той же час, несуча здатність елементів стін забезпечується ($K=0,45-0,67 < 1$). Стінові елементи колектора при реконструкції можуть бути збережені, пошкоджені елементи слід відремонтувати. На час заміни перекриття стінові елементи необхідно розкріпити тимчасовими розпівками.

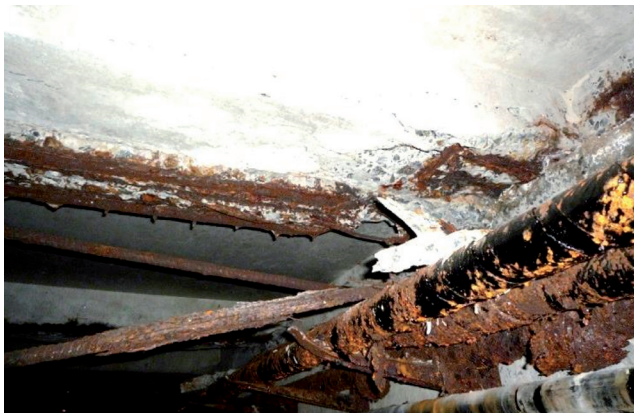
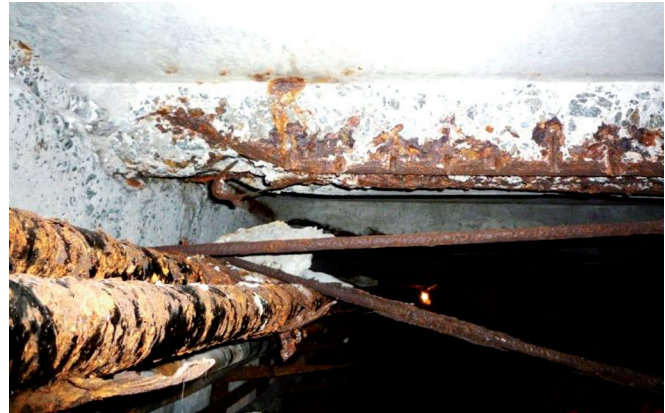
- глибина карбонізації бетону ребристих панелей перекриття коливається в межах від 6 до 26 мм; у місцях, де захисний шар бетону значно пошкоджено і наявне оголення арматури, спостерігається значна корозія арматури (глибиною карбонізації до 47 мм);

- площа робочої арматури збірних залізобетонних плит перекриття (через значні пошкодження і руйнування захисного шару бетону і, як наслідок, пошкодження арматури корозією) зменшилася вдвічі (рис. 8).

Рис. 8. Плити перекриття колектора з корозійними пошкодженнями і відокремленням частини арматури

будівельні конструкції зазнали максимальних пошкоджень у місцях значних атмосферних впливів (протікання через перекриття, утворення конденсату), а також у місцях затоплення.
