РУЙНУВАННЯ СТІНИ ЦЕГЛЯНОЇ БУДІВЛІ У ВИГЛЯДІ ПОЗДОВЖНЬОГО РОЗКОЛЮВАННЯ. ПРИЧИНИ, МЕТОДИ ВИЯВЛЕННЯ ТА ПІДСИЛЕННЯ

THE DESTRUCTION IN THE FORM OF A LONGITUDINAL SPLIT OF THE WALL OF THE BRICK BUILDING. CAUSES AND METHODS OF DETECTION AND STRENGTHENING

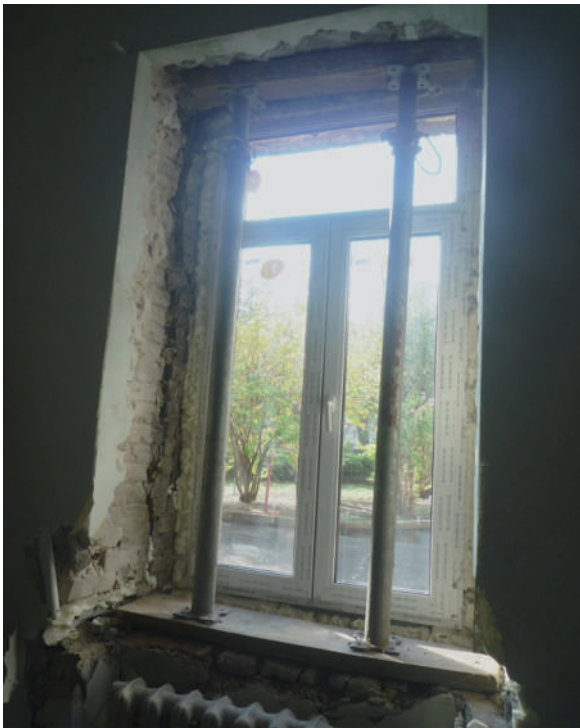
- поздовжня вертикальна тріщина до 70мм в цегляних простінках та надвіконних ділянках стіни 1-го поверху по осі 4/Г-Д

(рисунки 3 і 4), яка утворює поздовжній розкол стіни, що поширюється на три простінки у кімнатах 140, 141 і 142 (рисунок 2);

- поздовжній розкол стіни супроводжується вертикальним зміщенням до 30 мм внутрішньої відколотої частини стіни відносно зовнішньої частини;
- стіна I-го поверху в осях 4/Г-Д має видимий вигин назовні;
- поперечні вертикальні тріщини до 1 мм в простінках, в тому числі по лінії примикання кладки з двох видів цегли;
- особливо небезпечною є тріщина у простінку в кімнаті 142, яка утворилася внаслідок повного зрізу простінку косою тріщиною «на клин»;
- значні виколювання ділянок кладки стіни, прилеглих до ніш опалення.

Два простінки, які розташовані у кімнатах 141 і 142, внаслідок пошкоджень повністю втрапили несучу здатність, повне їх руйнування не відбувається тільки за рахунок перерозподілу зусиль на сусідні простінки, поперечні стіни, перегородки тощо.

Рисунок 3 – Поздовжній розкол простінку та надвіконної частини стіни

Виходячи з результатів натурного та інструментального обстеження, аналізу матеріалів попередніх досліджень, аналізу конструктивних рішень та результатів перевірних розрахунків несучої здатності, був зроблений висновок, що всі простінки стін 1-го поверху потребують підсилення. В першу чергу, рекомендовано виконати першочергові протиаварійні заходи та підсилити елементи стіни між осями 4/Г-Д, які зазнали руйнування.

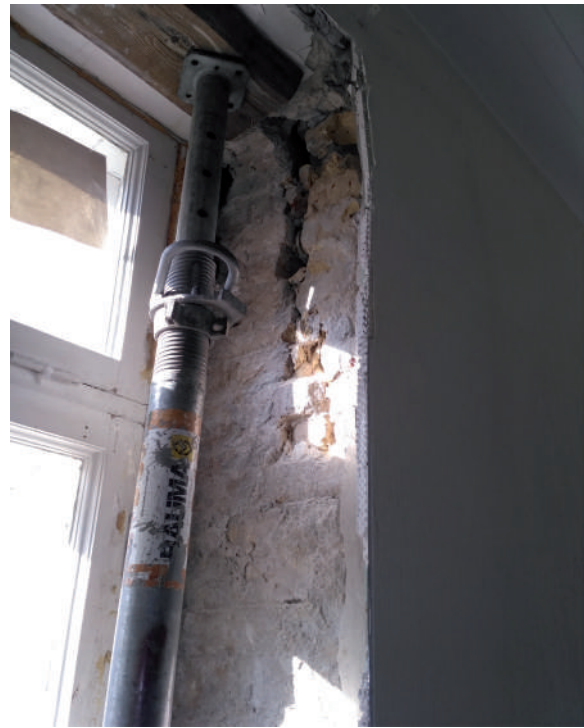
Рисунок 4 – Тріщина в простінку, яка переходить у розкол надвіконної частини стіни

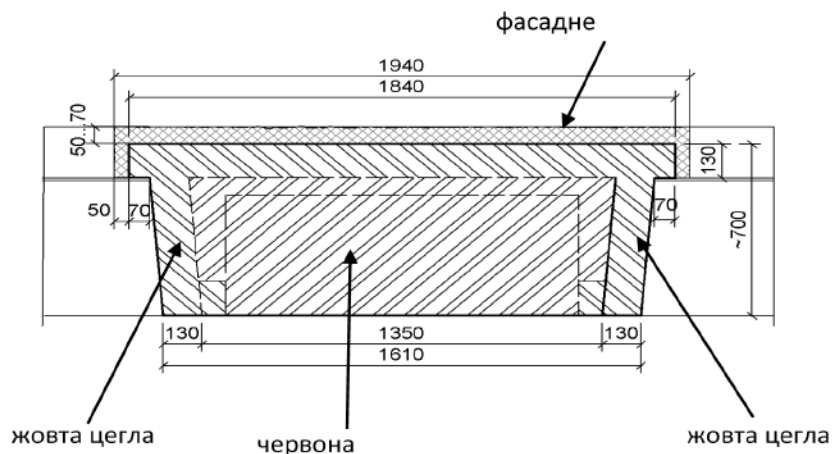
Після розкриття штукатурного шару встановлено, що простінки несучої зовнішньої стіни, які зазнали пошкоджень, складені з різних матеріалів (рисунок 5).

За результатами неруйнівних випробувань з визначення міцності матеріалів кладки на ділянках зовнішньої стіни першого поверху будівлі, встановлено, що жовта керамічна цегла в кладці обрамлення віконних прорізів за міцністю на стиск відповідає марці 75 ($R_{cp}=12,1$ МПа, $R_{min}=7,3$ МПа), червона керамічна цегла в кладці простінків – відповідає марці 35 ($R_{cp}=4,1$ МПа, $R_{min}=2,6$ МПа). Марка червоної цегли нижча за мінімальну марку згідно з чинними будівельними нормами. Вапняний розчин на обстежених ділянках кладки за середньою міцністю ($R_{cp}=2,0$ МПа) відповідає марці 10.

Рисунок 5 – Геометрична схема простінку, викладеного з цегли двох видів

Характер руйнування простінків і підкарнизної ділянки стіни 1-го поверху обумовлений конструкцією цієї стіни. Як виявлено при інструментальному обстеженні, стіна включає кладку двох видів з жовтої і червоної цегли, які значно відрізняються за міцністю, а отже і за деформаційними властивостями. Це обумовило концентрацію внутрішніх напружень зрізу між кладкою з різної цегли. Напруження зрізу були на безпечному рівні у первісному стані 2-поверхового будинку, проте значно зросли після надбудови трьох додаткових поверхів. Після надбудови нерівномірність напружень у стіні збільшилась, також внаслідок підрубання первісних склепінчастих цегляних надвіконних перемичок і закладення над вікнами додаткових перемичок з металевих балок, вирубування підвіконних ніш та горизонтальних і вертикальних штраб для труб водяного опалення.

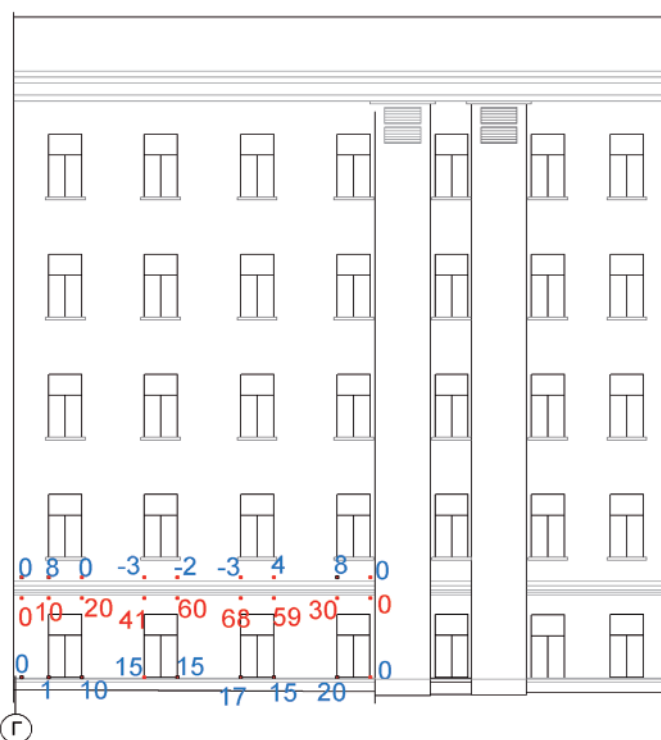
Результати вимірювань горизонтальних відхилень стіни від прямолінійності на зазначеній ділянці показані на рис. 6. Виявлено, що у рівні над карнизом стіна практично прямолінійна, горизонтальні відхилення складають від +8 мм до -3 мм. В той же час, безпосередньо під карнизом горизонтальні зміщення стіни назовні складають до 68 мм. На рівні цокольного пояса зміщення стіни назовні складають до 20 мм.

Рисунок 6 – Схема вигину назовні зовнішньої поверхні стіни 1-го поверху (в мм)

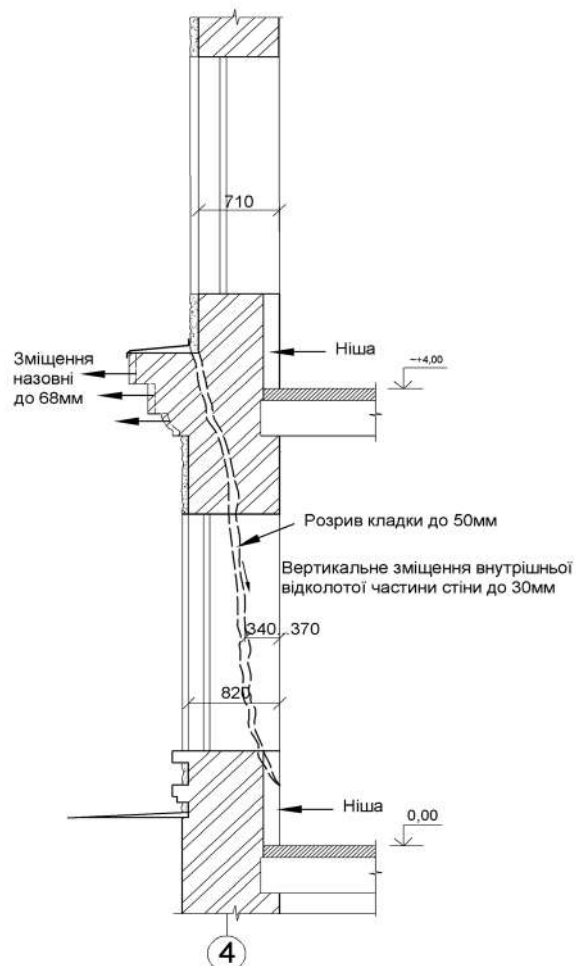
Виявлена картина утворення тріщин та деформування стіни дає підставу вважати, що в межах даної ділянки відбувся поздовжній розкол (роз-

рив) зовнішньої несучої стіни 1-го поверху за схемою, яка показана на рисунку 7. При цьому зазначений розкол не поширюється на стіну в рівні 2-го поверху.

Рисунок 7 – Схема поздовжнього розколу стіни в рівні 1-го поверху

Руйнування стіни в рівні 1-го поверху відбулося шляхом утворення вертикальних поперечних тріщин у простінках по межі кладки обрамлення вікон з жовтої цегли, а також утворення поздовжнього розриву простінків та надвіконної частини стіни з загальною орієнтацією між концентраторами напружень – кут над карнизом, де відбувається зміна товщини стіни, і підвіконними нішами, як це показано на рисунку 7.

Підсилення стіни рекомендовано виконати шляхом влаштування обойм з прокатних кутиків у простінках 1-го і 2-го поверхів. Крім того, з врахуванням фактичного проходження тріщини поздовжнього розколювання (рис. 7), рекомендовано стягнути між собою два розділених тріщиною фрагменти глухої надвіконної ділянки стіни, як це показано на рисунку 10.

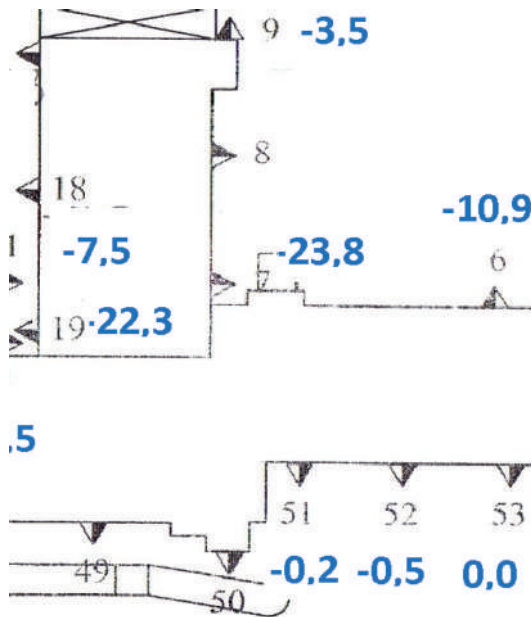
Крім того, були вивчені дані геодезичного спостереження за осіданнями. Як показано на фрагменті плану (рисунок 8), за період з 1999 р. по 2017 р. максимальні осідання стін будівлі склали 23,8 мм для репера 7, який встановлений на перетині стін в осях 4 і Г поряд з пошкодженою ділянкою стіни по осі 4. Додатково встановлено, що орієнтація тріщин над перемичками стін підтверджує порівняно більше осідання однієї з частин будівлі (зона розташування реперів 7 і 19) порівняно з іншими. Очевидно, що загальні осідання елементів будівлі за період, який минув з часу надбудови (1930-ті роки), може бути значно більшим.

Рисунок 8 – Схема осідань (мм) обстеженої частини будинку за період з 1999 р. по 2017 р.

будівлі дозволяють пояснити, чому руйнування простінків відбулося тільки на ділянці стіни в осях 4/Г-Д, не дивлячись на перевантаження за розрахунком всіх простінків. Як показано на рисунку 8, за період з 1999 р. по 2017 р. нерівномірність осідань стін будівлі склала 23,8 мм, причому максимальне осідання мало місце для стінного репера 7, який встановлений на перетині стін в осях 4 і Г поряд з пошкодженою ділянкою стіни по осі 4. Орієнтація наявних тріщин над перемичками стін в осях В/1-4 і Г/1-4 також свідчить, про порівняно більше осідання фасадної частини будівлі, порівняно з дворовою частиною. Внаслідок порівняно більшого осідання стіни в осях Г/4-5 відбулася передача додаткового вертикального навантаження на прилеглу ділянку стіни в осях 4/Г-Е, що збільшило зусилля у простінках цієї стіни.

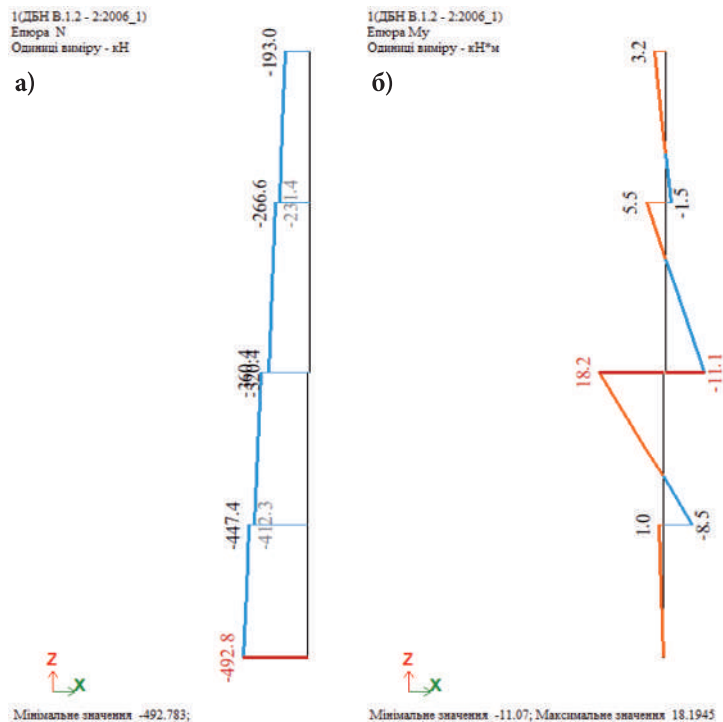
поздовжніх зусиль і моментів у перерізах зовнішньої стіни від найневигоднішої комбінації навантажень показані на рисунку 9.

Згідно з результатами розрахунків, для простінків 1-го і 2-го поверхів не забезпечується несуча здатність згідно з чинними нормами, максимальні значення коефіцієнтів перевантаження становлять: для простінків 1-го поверху $k = 1,402 > 1$; для простінків 2-го поверху $k = 1,317 > 1$.

Рисунок 9 – Епюри розрахункових зусиль у перерізах зовнішньої стіни будинку в рівні підвалу і 1-3-го поверхів (на 1 м). а – поздовжні сили N, кН; б – згинальні моменти M, кН×м
