ОЦІНКА ТЕХНІЧНОГО СТАНУ КОНСТРУКЦІЙ ВОДОЗЛИВНОЇ ГРЕБЛІ ДНІПРОВСЬКОЇ ГЕС

В статті розглянуті результати досліджень стану бетону опор (биків) та поверхні водозливної греблі Дніпровської ГЕС, що знаходяться тривалий час під впливом природно-кліматичних чинників.

TECHNICAL STATE ASSESSMENT OF OVERFLOW DAM OF THE DNIPROVSKA HYDROELECTRIC POWER PLANT

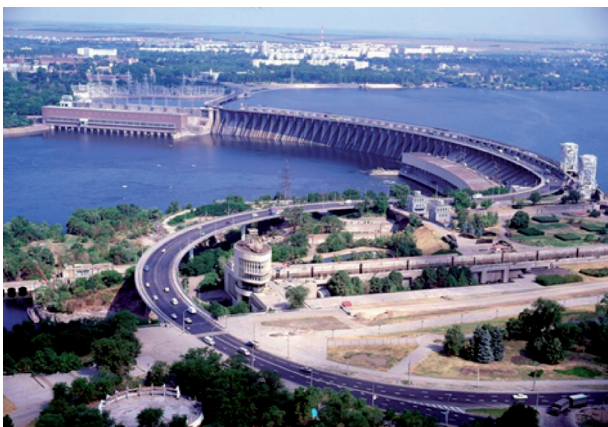
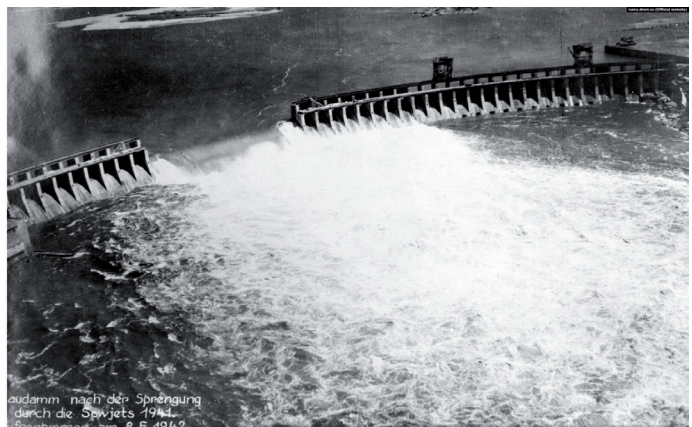
З історичних джерел відомо, що водозливна гребля зазнавала підриву у 1941 році, коли було зруйновано верхню її частину приблизно від 13 до 21 бика (рисунк 2), а також вибуху у 1943 році, коли було зруйновано верхню частину биків №№ 1, 2, 4, 6, 7, 16-18, 22-25, 36-44, інші бики мали дефекти від вибуху. Детально утворені дефекти від вибухів описані у [4].

Рисунок 2 – Загальні види на Дніпровську ГЕС з лівого берега та на водозливну греблю після вибуху у 1941 р.

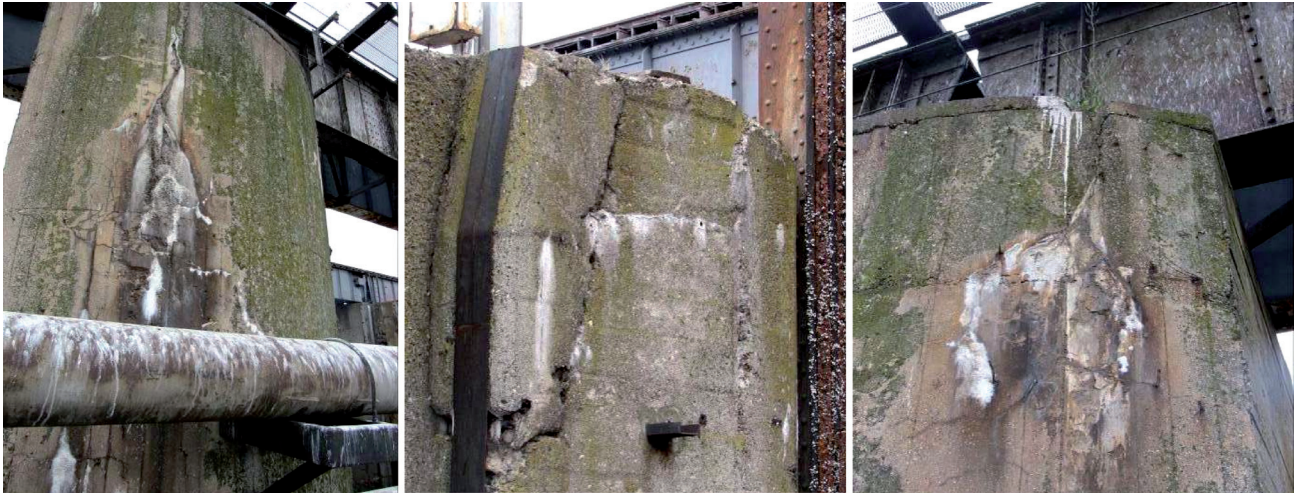
- окремі тріщини та сітки тріщин шириною розкриття 0,1...20 мм в бетоні;
- сітки тріщин шириною розкриття 0,1...10 мм в оздобленні;
- руйнування захисного шару бетону та сколи бетону;
- недостатній захисний шар бетону, неякісне бетонування;
- оголення та корозія арматури;
- руйнування, відшарування оздоблювального шару;
- сліди замокання, висолу;
- площинне руйнування бетону поверхні водозливу на глибину до 3,0 см;
- локальні руйнування бетону поверхні водозливу на глибину до 10 см;
- сліди замокання, проростання рослинності на поверхні водозливу;
- фільтрація води крізь шви бетонування на водозлив;
- розкриття швів між блоками бетонування водозливу.

Рисунок 5 – Руйнування захисного шару бетону, оголення та корозія арматури, сколи, висоли, тріщини (відповідно бички №№ 10, 11, 12 з боку верхнього б'єфу)

- експлуатація биків може продовжуватися, проте потрібне виконання планового попереджувального ремонту, що передбачає відновлення захисного шару бетону биків і ліквідації тріщин (тампування ремонтними сумішами).

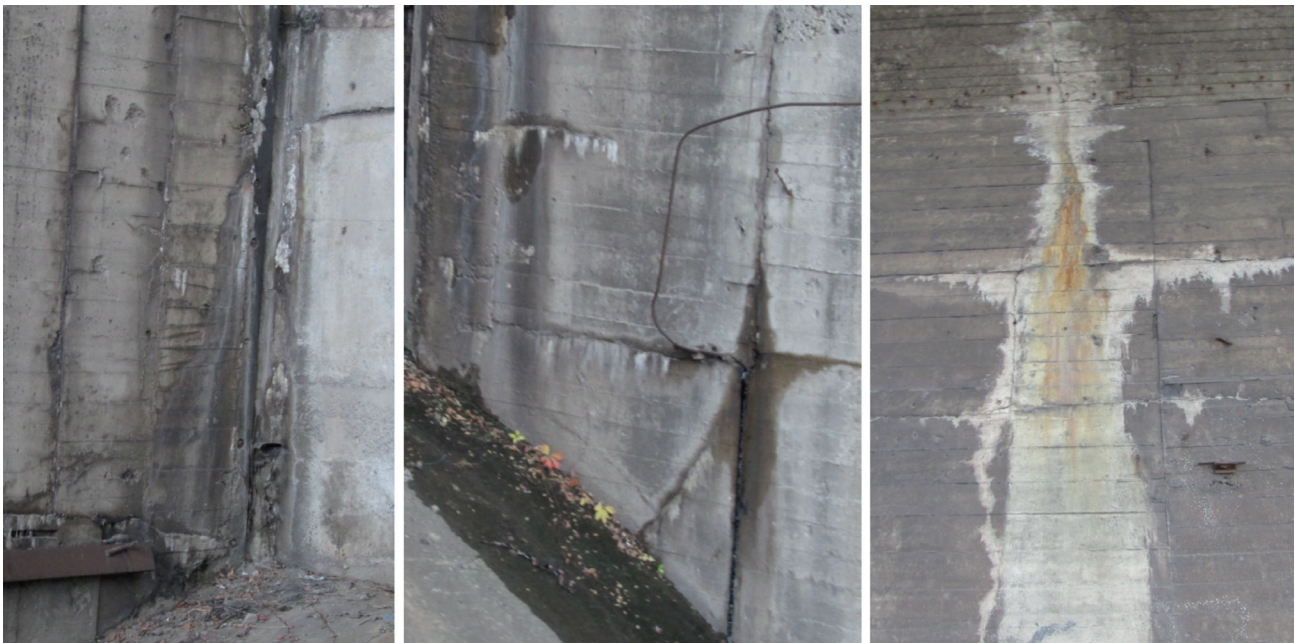
Рисунок 6 – Руйнування захисного шару бетону, тріщини шириною розкриття до 5 мм, висоли, неякісне бетонування, фільтрація (бики №№ 46, 47, 48 з боку нижнього б'єфу)

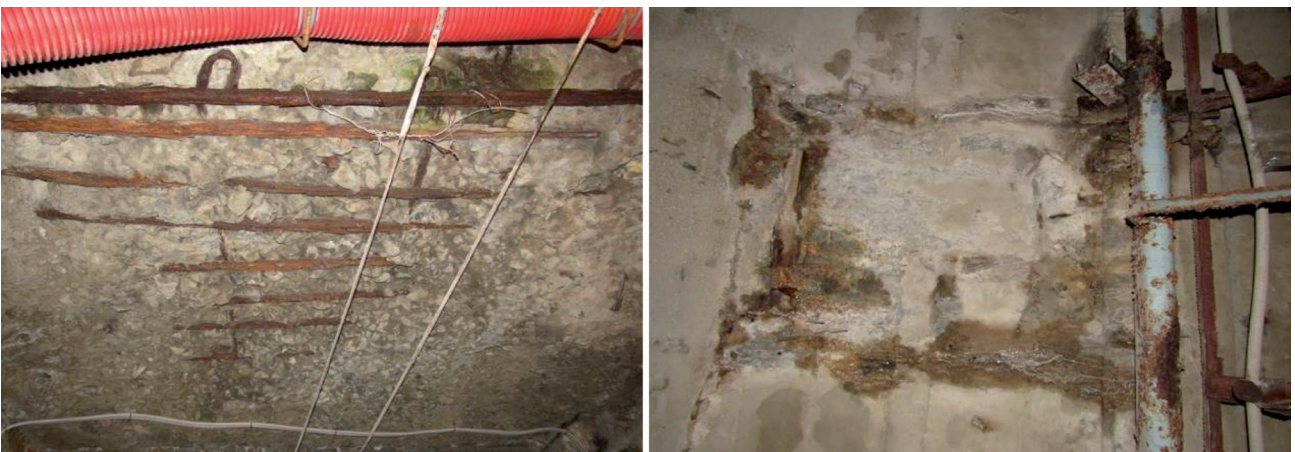
Рисунок 7 – Руйнування захисного шару бетону потерни, оголення та пластинчаста корозія арматури, сліди замкання

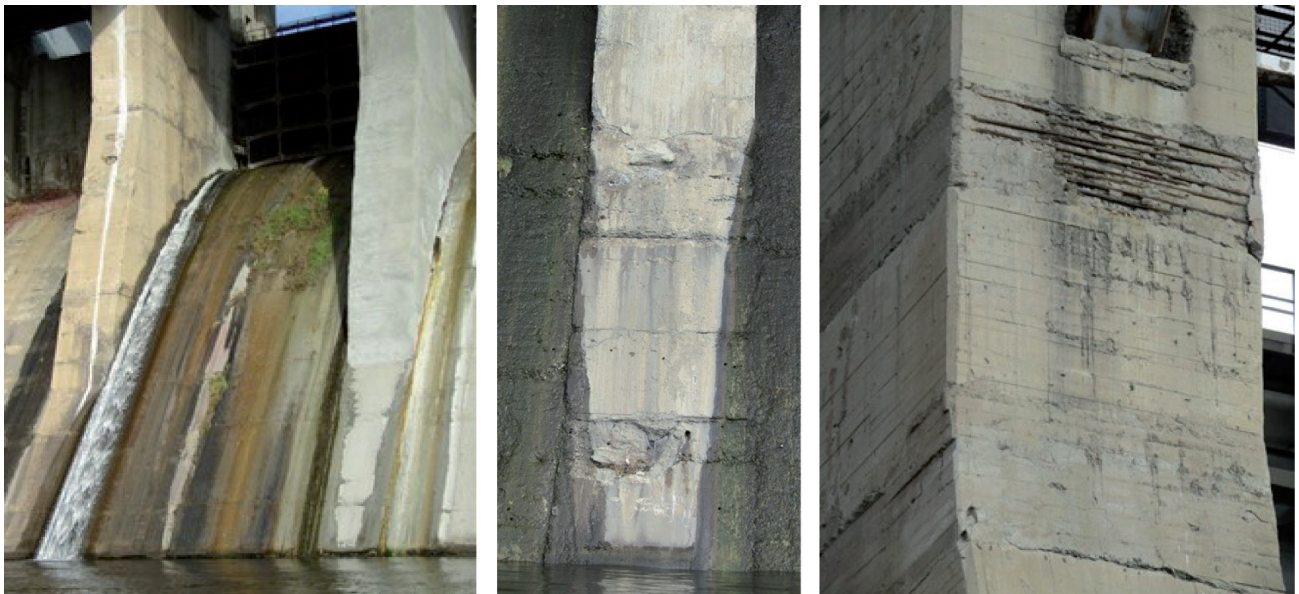
Рисунок 8 – Загальний вид на водозливну поверхню між биками № 3 і № 4. Руйнування захисного шару бетону, оголення та корозія арматури, сколи бетону биків №№ 18, 21

Для забезпечення подальшої надійної експлуатації споруди необхідно розробити і виконати комплекс ремонтно-відновлювальних робіт з усуненням дефектів, виявлених під час обстеження.

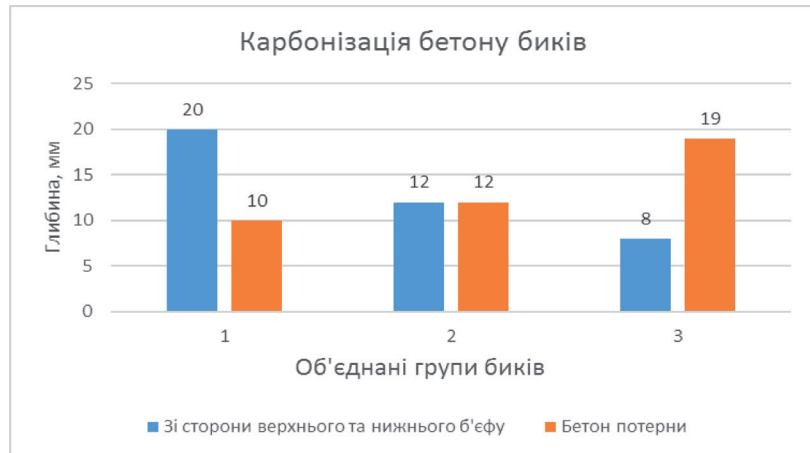
Рисунок 9 – Середні значення глибини карбонізації бетону биків по довжині водозливної греблі

Глибину карбонізації бетону биків водозливної греблі визначали у п'яти поруч розташованих точках. Проведені дослідження показали, що середні показники глибини карбонізації бетону биків з боку нижнього б'єфу зменшується, бетону биків у потерні збільшується у напрямку від правого берега до лівого (рисунок 9).

На рисунку 9: об'єднані групи биків № 1 – бики №№ 1-18; № 2 – бики №№ 19-35; № 3 – бики №№ 35-49.

Найбільші значення глибини карбонізації бетону биків виявлені на бичу № 5, де середнє значення біля 20 мм, а максимальне сягає 45 мм. По

Наявна на листопад 2021 р. глибина карбонізації бетону биків (10...45 мм) не є критичною, оскільки проєктний захисний шар має бути не менше 50 мм. Однак достовірно невідома глибина закладання металеві арматури в бетоні биків, що пов'язано з відсутністю матеріалів щодо товщини захисного шару при відновлювальних роботах по бетону-ванню биків після вибухів 1941 та 1943 років [4, с. 11...22]. Прогнозування строків безпечної експлуатації конструкцій без створення передумов для корозії арматури внаслідок поширення карбонізації не виконували. Розрахунок можна виконати за методикою [13].

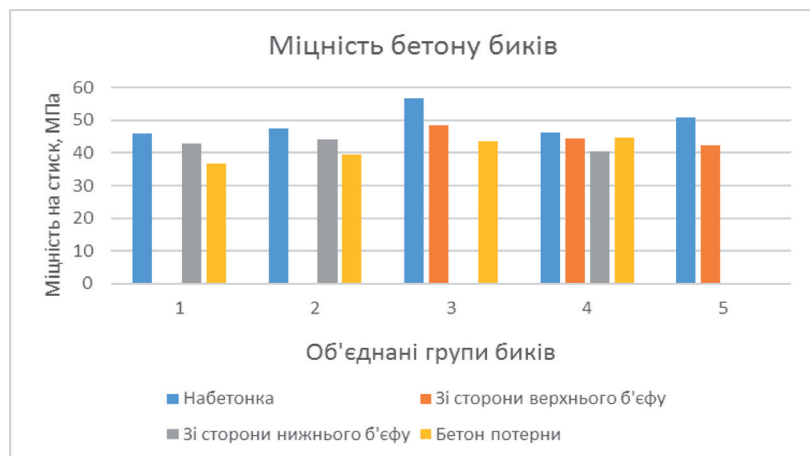
Рисунок 10 – Середні значення міцності бетону биків на стиск по довжині водозливної греблі

Зміну міцності бетону биків на різних ділянках биків водозливної греблі наведено на рисунку 10.

На рисунку 10: об'єднані групи биків № 1 –

бика № 1-10; № 2 – бика № 11-20; № 3 – бика № 21-30; № 4 – бика № 31-40; № 5 – бика № 41-49.

Результати досліджень кернів в лабораторії ДП НДІБК показали, що міцність бетону на стиск становить: 42,7...62,1 МПа (клас бетону С30/35... С32/40) для набетонки (бика №№ 5, 25, 29, 31, 40); 37,7...47,7 МПа (клас бетону С20/25... С25/30) для бетону в потерні (бика №№ 7, 14, 21, 28); 33,3...51,1 МПа (клас бетону С25/30... С30/35) для бетону биків з боку верхнього б'єфу (бика №№ 9, 27, 33, 40, 45, 46).

Верхню частину бика № 40 було заново відновлено після вибуху 1943 року [4], тому бетон нижньої частини бика, не маючи дефектів від вибуху, має найвищі показники міцності серед «старого» бетону – до 51,1 МПа та відрізняється за кольором від бетону, укладеного під час будівництва.
