## ЩОДО ПИТАНЬ ГЕОДЕЗИЧНОГО ОБСТЕЖЕННЯ БУДІВЕЛЬ, ЩО ПОСТРАЖДАЛИ ВНАСЛІДОК ВОЄННОЇ АГРЕСІЇ РОСІЙСЬКОЇ ФЕДЕРАЦІЇ

## ON THE ISSUES OF GEODETIC SURVEY OF BUILDINGS DAMAGED DUE TO MILITARY AGGRESSION OF RUSSIAN FEDERATION

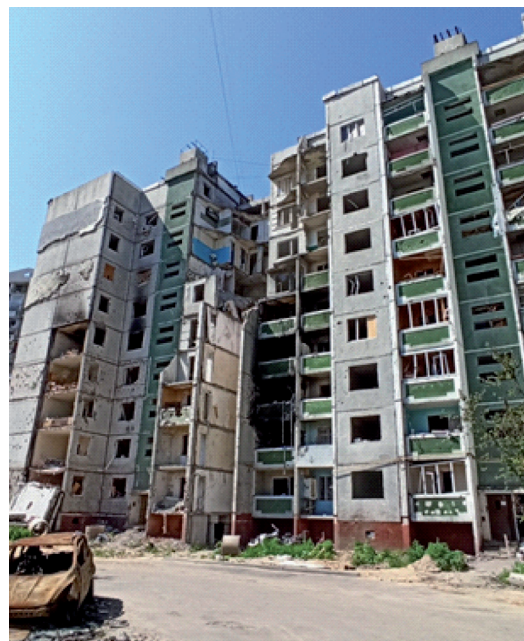
Житлова будівля (рис. 1) в м. Чернігові зазнала ракетного удару в березні 2022 року, внаслідок чого два під'їзди будівлі не підлягають відновленню. Бізнес-центр у Києві (рис. 2) був пошкоджений внаслідок масового ракетного удару 10 жовтня 2022 року.

Рисунок 1 – Житловий будинок по вул. В. Чорновола, 15, м. Чернігів

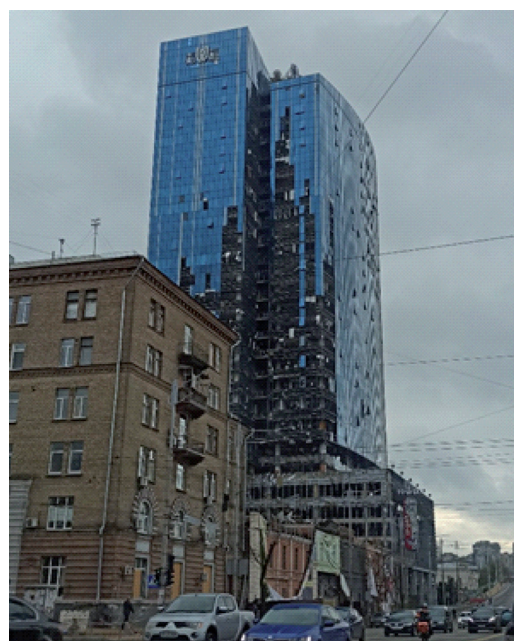
Рисунок 2 – Київський хмарочос, бізнес-центр «Tower», вул. А. Толстого, 57, м. Київ

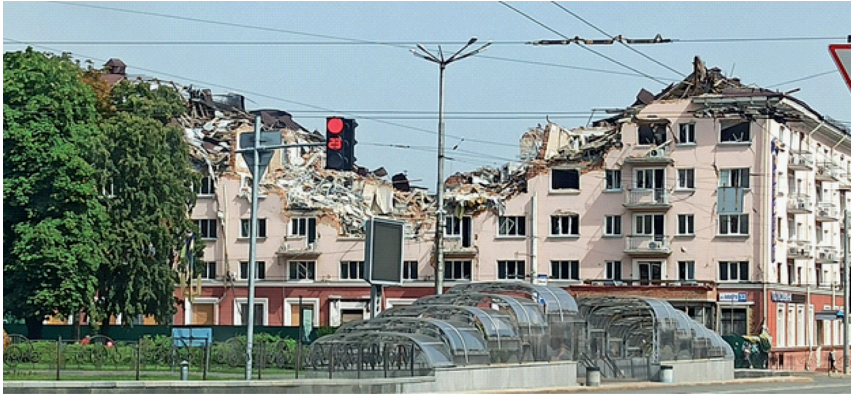
**Рисунок 3** – Готель «Україна», проспект Миру, 33, м. Чернігів

Готель «Україна» в місті Чернівці був зруйнований в березні 2022 року російською ракетою "Іскандер-М" (рис. 3). «Епіцентр» – сучасний торговий центр, що розташований на околицях Чернігова, був spalений 26 лютого 2022 року російськими РСЗВ (рис. 4).

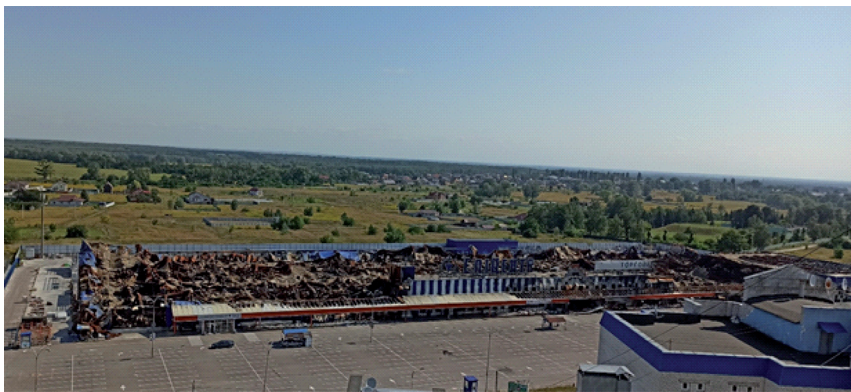
**Рисунок 4** – Торгівельний центр «Епіцентр», м. Чернігів

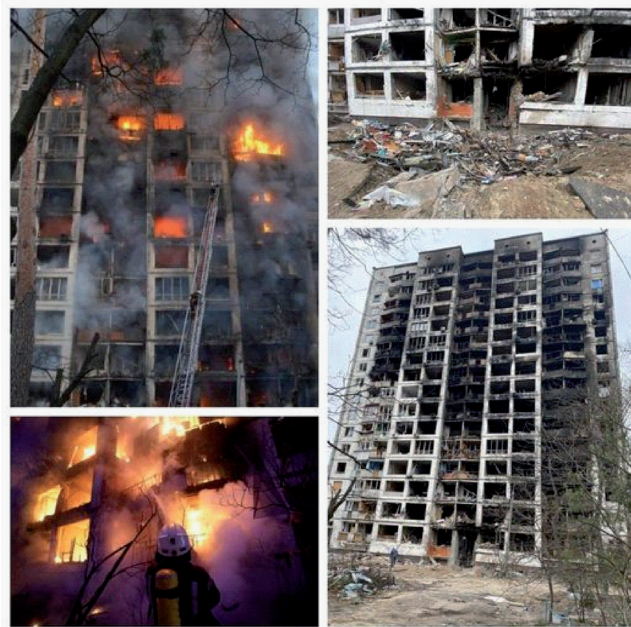
1. 15 березня 2022 року внаслідок ракетного обстрілу росіянами було пошкоджено житловий будинок по вул. Чорнобильській, № 9А, у Святошинському районі м. Києва (рис. 6). Ракета впала перед під'їздом будинку, вибух спричинив пожежу всередині будинку – 64 квартири зі 126 вигоріли повністю, всі інші частково. Оскільки вибух відбувся в декількох метрах від будинку, під час обстеження виникла необхідність перевірити вертикальність несучих конструкцій на предмет їх переміщення внаслідок вибуху.

Рисунок 6 – Влучання російської ракети у житловий будинок по вул. Чорнобильській, № 9А, м. Київ

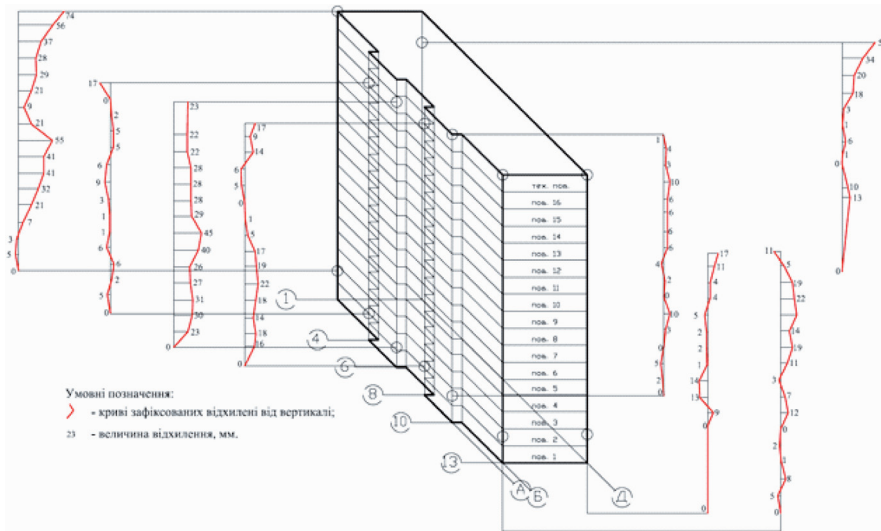
Вимірювання виконувалося по кожному поверху по зовнішніх кутах. За результатами камеральної обробки геодезичних вимірювань будувалися криві відхилень по кожному куту в двох взаємно перпендикулярних площинах (рис. 7).

Поблизу епіцентру вибуху зафіксовано тенденцію незначних зміщень, що мають вектор від центра вибуху, наприклад, точки в осях А/8 досягають відхилення до 22 мм (7 поверх), а на перетині осей А/6 – до 45 мм (9 поверх), що свідчить про наслідок незначного зміщення від вибухової хвилі. За результатами геодезичного обстеження на даному об'єкті підтверджено відсутність критичних пошкоджень несучих огорожуючих конструкцій.

**Рисунок 7** – Результати визначення відхилень від вертикалі граней кутів стін житлового будинку по вул. Чорнобильській, № 9А, м. Київ, вздовж цифрових осей

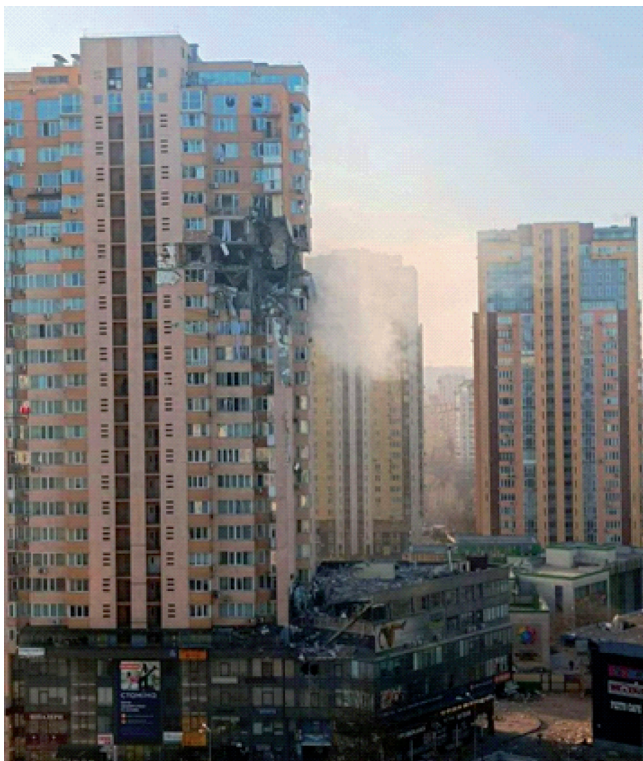
2. Під час обстрілу 26 лютого 2022 року російська ракета влучила у багатоповерхівку по просп. Лобановського, 6А у Києві (рис. 8), внаслідок чого було зруйновану частину несучих конструкцій з 17 по 21 поверхи, двоє людей загинуло, шестеро тяжко поранені.

Оскільки пошкоджено частину залізобетонних колон на 19-20 поверхах, виникала вірогідність розвитку кренів верхньої частини будівлі. Під час геодезичного обстеження головна увага приділялася тій частині будівлі, що була вище від місця прильоту.

**Рисунок 8** – Наслідки влучання російської ракети у багатоповерхівку по просп. Лобановського, 6А, м. Київ

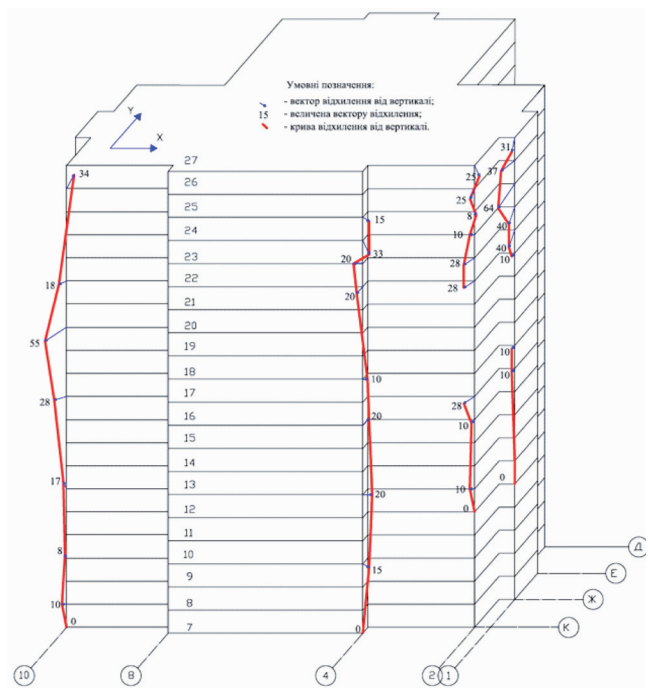
рисунок 9, для прикладу, приведено визначення лише в чотирьох місцях. За результатами зйомки було встановлено, що крени різноспрямовані та не досягають значних величин.

**Рисунок 9** – Результати визначення відхилень від вертикалі граней кутів стін багатоповерхівки по просп. Лобановського, № 6А, м. Київ

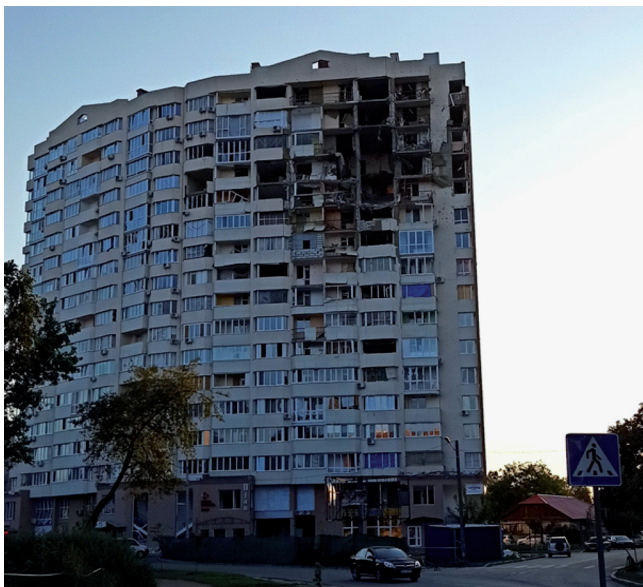
3. Під час російського авіанальоту у березні 2022 року було розбито частину житлового будинку в місті Чернігові по вул. Чорновола, 15 (рисунок 10). Авіабомба влучила у багатоповерхівку у центрі міста – одну із найвищих будівель у Чернігові. Внаслідок вибуху було зруйнова-

но частину залізобетонного перекриття на трьох поверхах. Три залізобетонні пілони та дві монолітні стіни, що служили ребрами жорсткості. В результаті обстеження було встановлено, що могла виникнути вірогідність того, що через зруйновані несучі конструкції виникнуть крени будівлі.

**Рисунок 10** – Наслідки влучання у житловий будинок по вул. Чорновола, 15, м. Чернігів

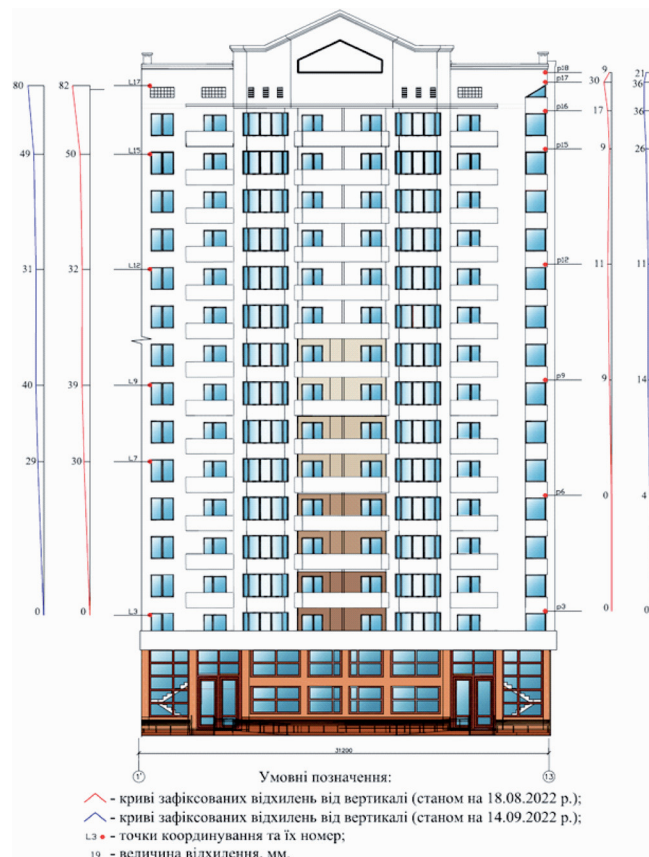
Результати геодезичної зйомки представляються у вигляді кривих для наочності сприйняття наявних деформаційних процесів (рисунок 11).

**Рисунок 11** – Результати визначення відхилень від вертикалі граней кутів стін будівлі в осях 1'–13 по вул. В. Чорновола, 15А, м. Чернігів

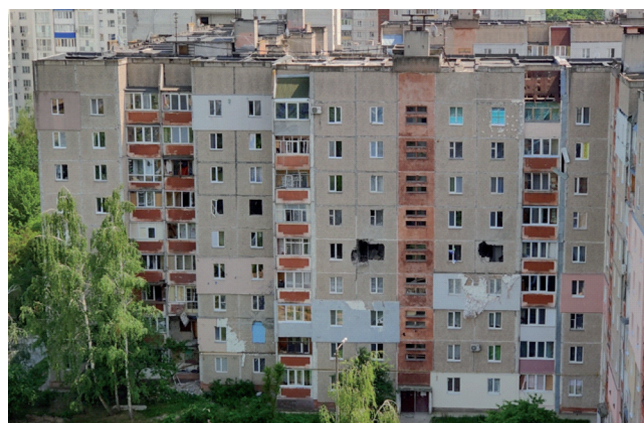
Прильоти були мало не щодня, будівля побита з усіх сторін (рисунок 12). Частина снарядів залітали у вікна та вибухали в середині приміщень, чим пошкодили значну частину внутрішніх несучих конструкцій та спричинили зміщення зовнішніх стінових панелей, які внаслідок вибухів відривалися від закладних деталей. Через особливості конструктиву будинку виникла необхідність визначити горизонтальні зміщення панелей у місцях, де були прильоти.

**Рисунок 12** – Житловий будинок по вулиці Белова, 37, м Чернігів, що обстрілювалася протягом лютого-березня 2022 року

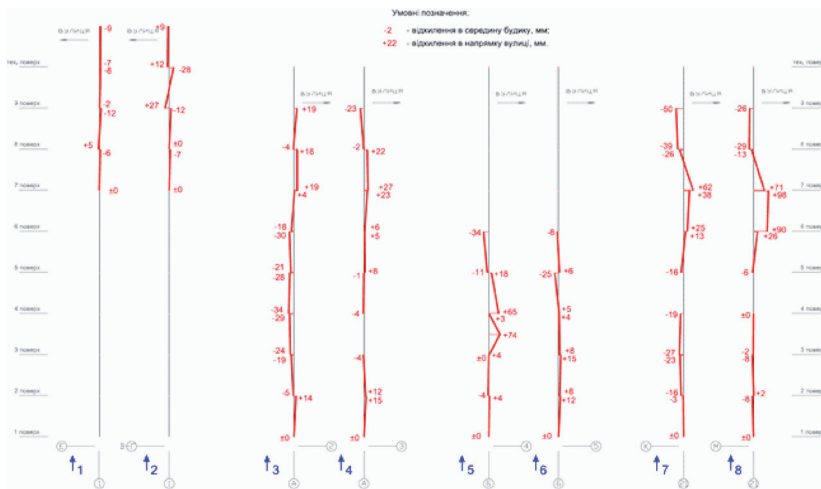
Схема та нумерація створів, по яких здійснювалася зйомка та напрямки, в яких представлені результати вимірювань, наведена на рисунку 14. Результати, що наведені на рисунку 15, представлено у вигляді профілю по кожному створу координування. Значення зі знаком «+» означають вихід з площини на зовні, значення зі знаком «-» – про вихід з площини всередину.

**Рисунок 15** – Результати зйомки відхилення від вертикалі зовнішніх стінових панелей житлового будинку по вул. Генерала Белова, 37, м. Чернівці

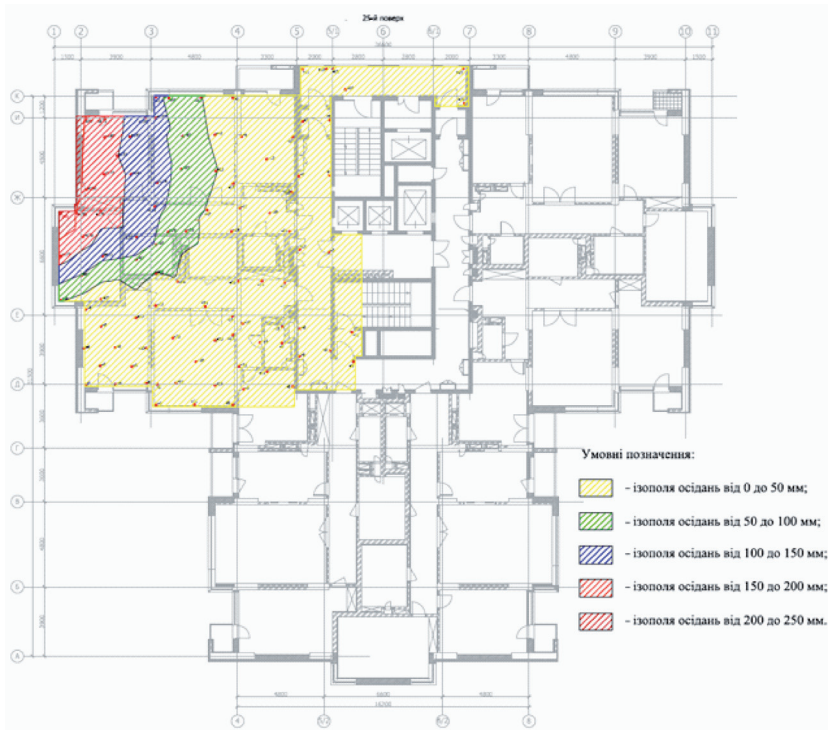
1. Яскравий приклад руйнування плити перекриття було зафіксовано шляхом геометричного нівелювання стелі на 25-му поверху багатоповерхівки по просп. Лобановського, 6А в м. Києві (рисунок 8). В результаті вибуху, внаслідок якого було пошкоджено залізобетонні колони, перекриття поверхів, що знаходилися вище місця прильоту, змінили своє висотне положення на величину до 241 мм (рисунок 16).

**Рисунок 16** – Ізополя відхилень від умовної горизонтальної площини перекриття 25 поверху багатоповерхівки по просп. Лобановського, 6А, м Київ, станом на 26 квітня 2022 року

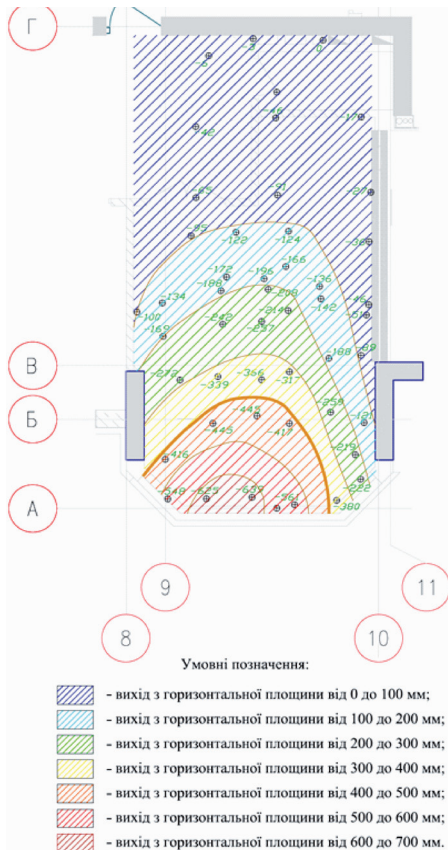
**Рисунок 17** – Результати визначення відхилень від умовної горизонтальної площини перекриття 12-го поверху житлового будинку по вул. В. Чорновола, 15А, м. Чернівці

Перекриття 12-го поверху, що нижче місця прильоту, зазнало прогину (вниз) величиною до 639 мм (рисунок 17).

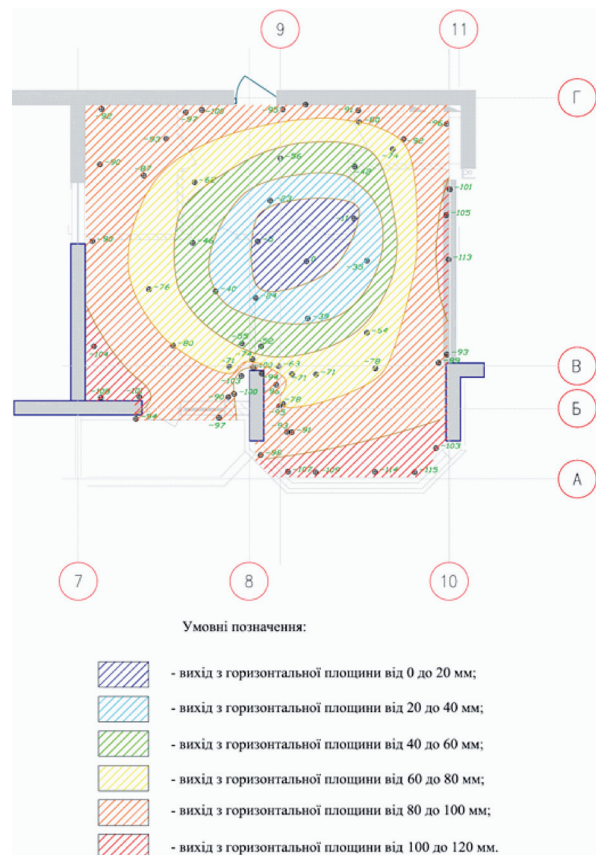
**Рисунок 18** – Результати визначення відхилень від умовної горизонтальної площини перекриття 15-го поверху житлового будинку по вул. В. Чорновола, 15А, м. Чернівці

На 15-му поверсі було зафіксовано вигин (підйом вгору) плити перекриття величиною до 120 мм (рисунок 18) (це саме та плита, що уціліла першою над місцем прильоту).

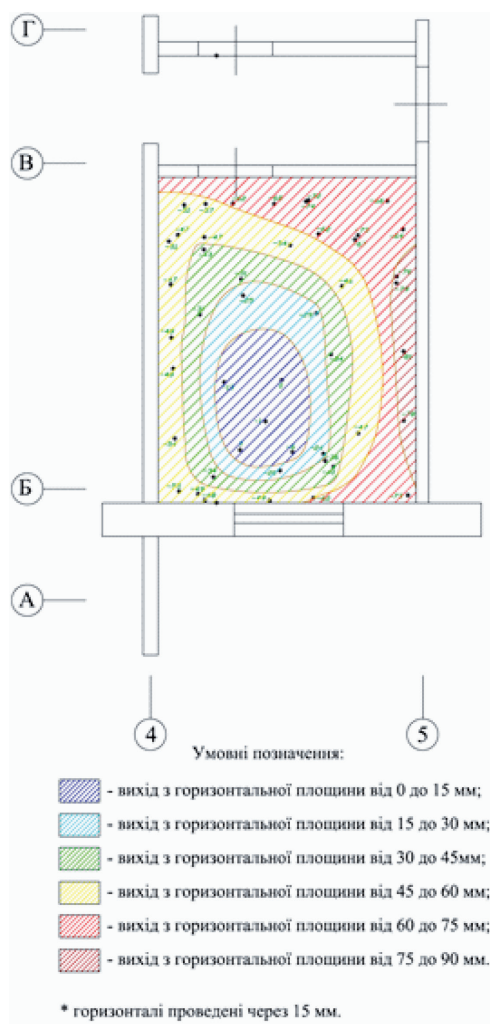
**Рисунок 19** – Результати визначення відхилень від умовної горизонтальної площини перекриття в квартирі № 13 на 3-му поверсі першого під'їзду житлового будинку по вул. Белова, 37, м. Чернігів

під'їзду, зафіксовано підйом панелі перекриття на 90 мм від снаряду, що прилетів у вікно (рисунок 19).

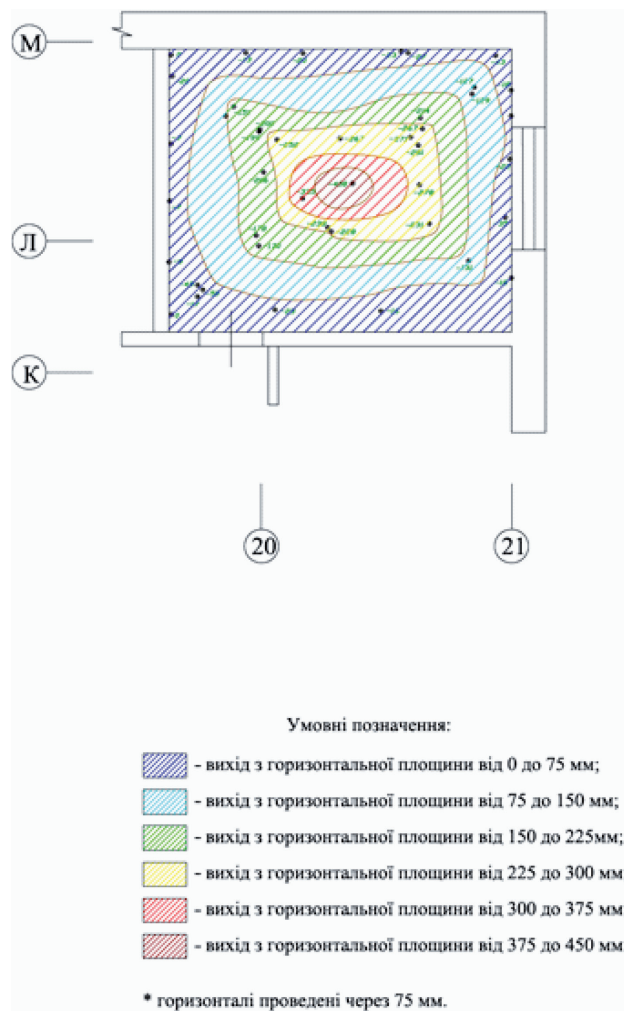
В тому ж будинку, але у другому під'їзді в квартирі 78, що на 6-му поверсі, зафіксовано прогин панелі перекриття величиною до 450 мм (рисунок 20).

**Рисунок 20** – Результати визначення відхилень від умовної горизонтальної площини перекриття в квартирі № 78 на 6-му поверсі другого під'їзду житлового будинку по вул. Белова, 37, м. Чернігів
