## РЕКОНСТРУКЦІЯ ФУНІКУЛЕРА ПО ВУЛ. НАБЕРЕЖНЕ ШОСЕ, 2 У ПОДІЛЬСЬКОМУ РАЙОНІ М. КИЄВА

## RECONSTRUCTION OF CABLE RAILWAY AT STR EMBANKING SHOES, 2 N KYIV, PODILSKY DISTRICT

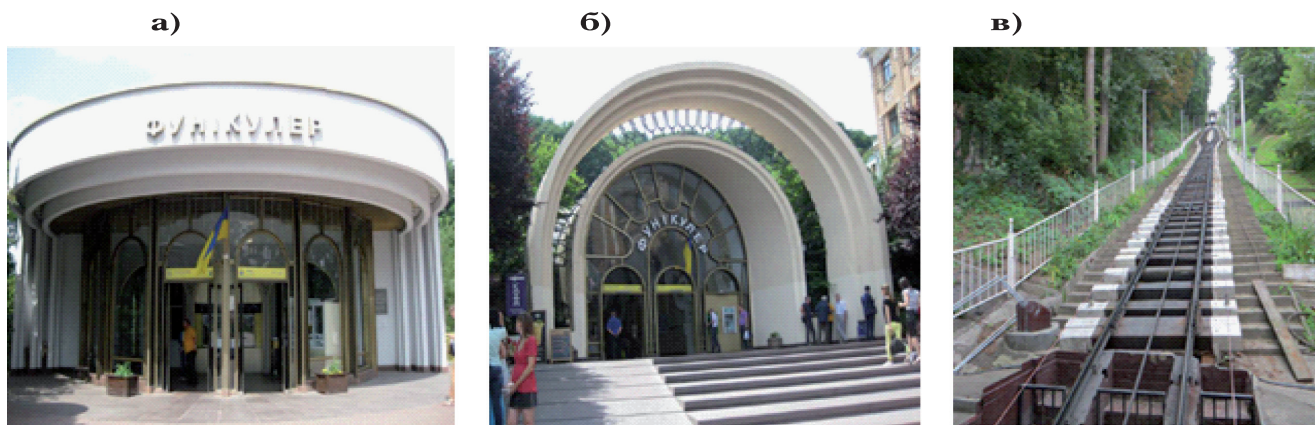
Рисунок 1 – Загальний вигляд верхньої (а) та нижньої (б) станцій і залізничної колії (в) Фунікулеру

У червні 2017 року було виконане візуальне та інструментальне обстеження будівельних конструкцій верхньої станції Фунікулера. За результатами обстежень технічний стан будівельних конструкцій верхньої станції характеризується як непридатний до нормальної експлуатації

(ІІІ категорія технічного стану) [2].

У червні 2017 року було виконане візуальне та інструментальне обстеження будівельних конструкцій нижньої станції Фунікулера. За результатами обстежень технічний стан будівельних конструкцій нижньої станції характеризується як непридатний до нормальної експлуатації (ІІІ категорія технічного стану) [3].

У червні 2017 року [4, 5] було виконане візуальне та інструментальне обстеження будівельних конструкцій залізничної колії Фунікулеру. За результатами обстежень технічний стан будівельних конструкцій залізничної колії характеризується як задовільний (II категорія технічного стану) [5], а технічний стан естакади характеризується як обмежено працездатний [4]. Фунікулер експлуатується в обмеженому режимі і вимагає спеціального контролю за його станом.

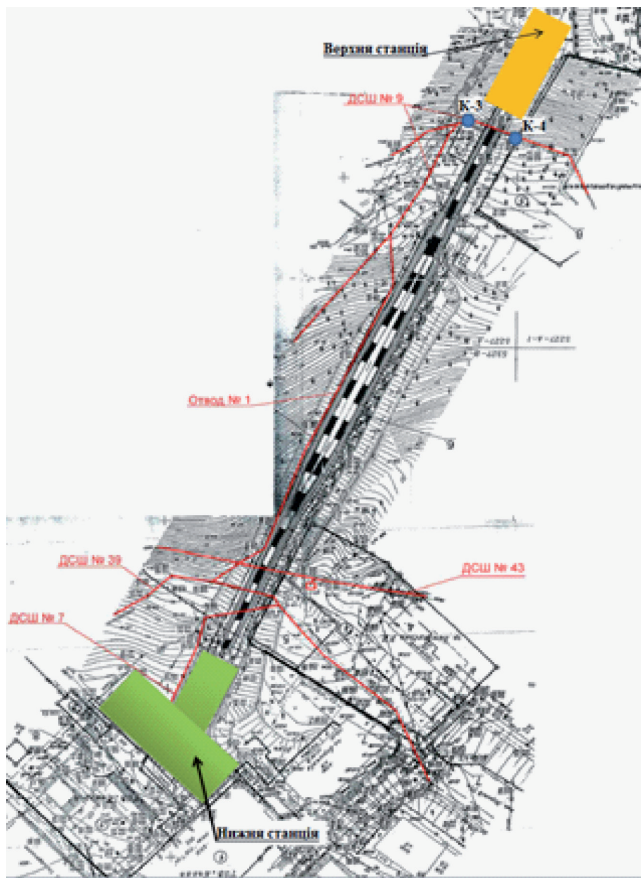
**Рисунок 2** – Схема дренажно-штовельної системи схилу

Для відводу ґрунтових вод на схилах влаштована система відводу води від Фунікулера, що включає сітку дренажних штолень та поверхневих бетонних лотків. Перша дренажна галерея була споруджена у 1907 році від пам'ятника князю Володимиру до Андріївської церкви в бурих глинах, а ще пізніше були побудовані дренажні системи штолень (далі – ДСШ) № 9 та № 7 (рисунок 2).

ДСШ № 9 побудована в районі естакади, об'єднаної з відводом, що спрямовує воду вздовж Фунікулеру до ДСШ №7 біля нижньої станції [4]. ДСШ складаються зі штолень, вертикальних

фільтрів та колодязів. Впоперек естакади проходить штовель між колодязями, глибина яких сягає 9...10 м, діаметр – 1,0 м. ДСШ виготовлялися з дерева, тому кожні п'ять років експлуатаційним службам доводилося міняти гнилі дерев'яні елементи на штовель із залізобетонних тюбінгів еліптичного перерізу. При виконанні таких робіт спостерігалось просідання ґрунту, а з ним і опор естакади. Згідно результатів обстеження системи відводу води знаходяться у задовільному стані. Існуючі водовідвідні лотки, особливо на ділянці між естакадою та нижньою станцією, заросли травою та кущами, забруднені, частково зруйновані, не мають сміттєутримуючих ґраток та не справляються із залповим об'ємом зливових вод. Укоси схилу вздовж Фунікулера розмиваються. Для запобігання цьому поперек руху потоку води службою експлуатації покладені шпали для зменшення швидкостей течії. Завдяки організованому відводу ґрунтових вод глибинні зсувні процеси на схилі припинились.

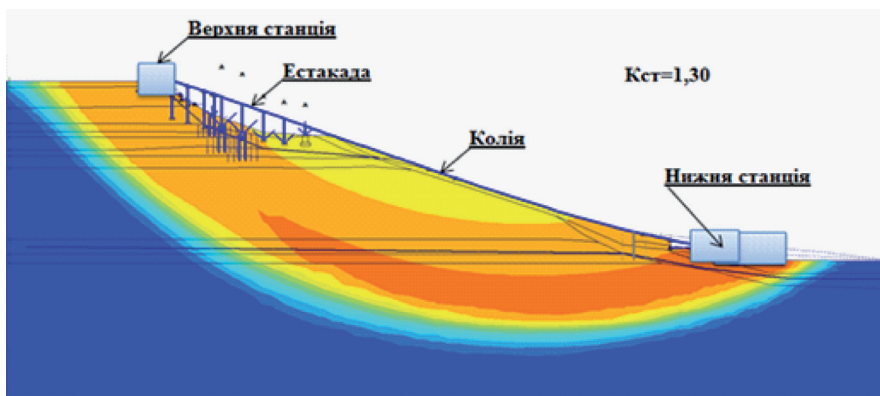
**Рисунок 3** – Результати розрахунків стійкості схилу з Фунікулером для ґрунтів в природньому стані

Коефіцієнт стійкості схилу в існуючому стані без врахування Фунікулера становить  $k_{st}=1,33 > k_{sn}=1,25$ . Коефіцієнт стійкості схилу в існуючому стані із врахуванням Фунікулера при самих несприятливих умовах експлуатації становить  $k_{st}=1,29 > k_{sn}=1,25$  – для ґрунтів в природньому стані та  $k_{st}=1,26 > k_{sn}=1,25$  – для ґрунтів при повному водонасиченні. Результати свідчать про те, що нормативна стійкість схилу забезпечена.

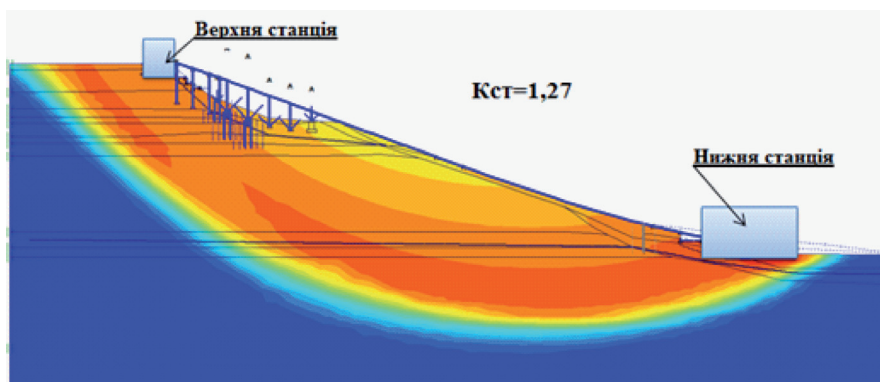
**Рисунок 4** – Результати розрахунків стійкості схилу з Фунікулером для ґрунтів при повному водонасиченні

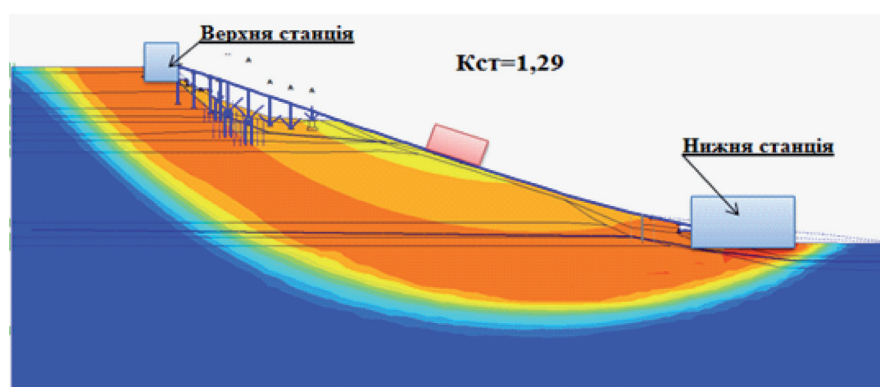
**Рисунок 5** – Результати розрахунку стійкості схилу з Фунікулером, обладнанням та вагонів з пасажирями для ґрунтів в природньому стані

Коефіцієнт стійкості схилу після реконструкції Фунікулера при найбільш несприятливих умовах експлуатації буде становить  $k_{st}=1,29 > k_{sn}=1,25$  – для ґрунтів в природньому стані та  $k_{st}=1,27 > k_{sn}=1,25$  – для ґрунтів при повному водонасиченні. Результати свідчать про те, що нормативна стійкість схилу забезпечена.

Для забезпечення довготривалої стійкості схилу в зоні Фунікулера слід відновити систему відводу поверхневих вод та влаштувати її у місцях інфільтрації вод на схилі, що сприяє водонасиченню ґрунтів. Для зменшення обводнення ґрунтів підземними водами слід проводити регулярне обстеження галерей та штолень для підтримки їх нормального функціонування.

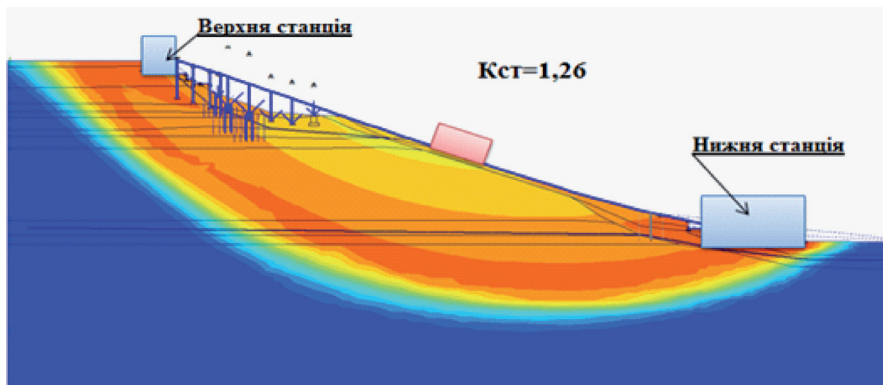
**Рисунок 6** – Результати розрахунку стійкості схилу з Фунікулером, обладнанням та вагонів з пасажирами для ґрунтів при повному їх водонасичненні

8. Для забезпечення стійкості схилу в зоні Фунікулеру необхідно відновити пошкоджені підпірні стіни та систему відводу поверхневих вод та влаштувати відвідні лотки у місцях, де поверхневі води стихійно стікають по схилу, сприяючи водонасичненню ґрунтів.
9. Для контролю за обводненням ґрунтів підземними водами слід виконувати регулярне обстеження галерей та штолень та підтримувати їх нормальне функціонування.
