## ОСОБЛИВОСТІ ОБСТЕЖЕННЯ ТА ОЦІНКИ ТЕХНІЧНОГО СТАНУ ЖИТЛОВОГО БУДИНКУ, ПОШКОДЖЕНОГО ВНАСЛІДОК ВІЙСЬКОВИХ ДІЙ, ЩОДО ЙОГО ПРИДАТНОСТІ ДО ПОДАЛЬШОЇ ЕКСПЛУАТАЦІЇ

#### **DETAILS OF THE SURVEY AND ASSESSMENT OF THE STATE OF RESIDENTIAL BUILDING DAMAGED DUE TO MILITARY ACTIONS. SUITABILITY FOR FURTHER OPERATION**

Внаслідок військових дій було пошкоджено житловий будинок по вул. Толстого, 122, у м. Чернігів.

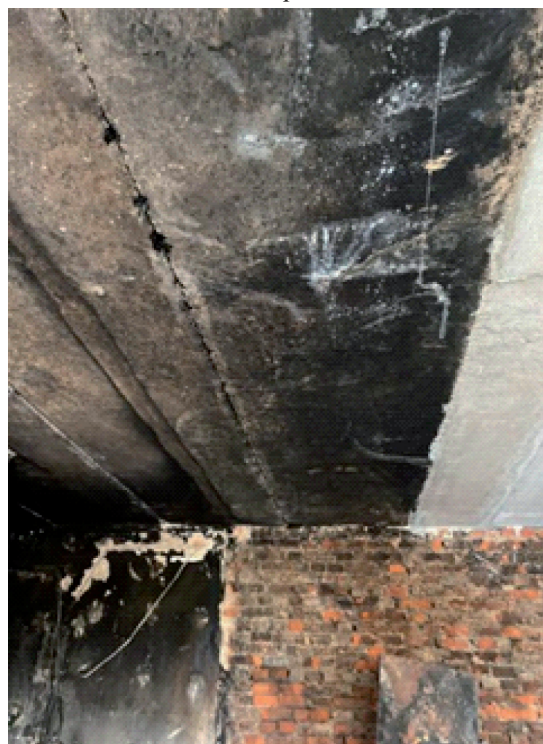
- розшарування, вогневе пошкодження кладки від пожежі на глибину до 20 мм, кіптява на поверхні конструкцій внаслідок пожежі (3-й поверх, кв. 28) (рис. 2);
- руйнування опорядження стін та стелі, розшарування, вогневе пошкодження кладки від пожежі на глибину до 20 мм, кіптява на поверхні конструкцій внаслідок пожежі (4-й поверх, кв. 32, 3-й поверх, кв. 42) (рис. 3);
- руйнування опорядження стін, розшарування цегляної кладки, кіптява на поверхні конструкцій внаслідок пожежі (4-й поверх, кв. 46, 63) (рис. 4);
- кіптява на поверхні конструкцій перекриття внаслідок пожежі, тріщини на плитах пере-

**Рисунок 2** – Розшарування, вогневе пошкодження кладки від пожежі на глибину до 20 мм, кіптява на поверхні конструкцій внаслідок пожежі (3-й поверх, кв. 28)

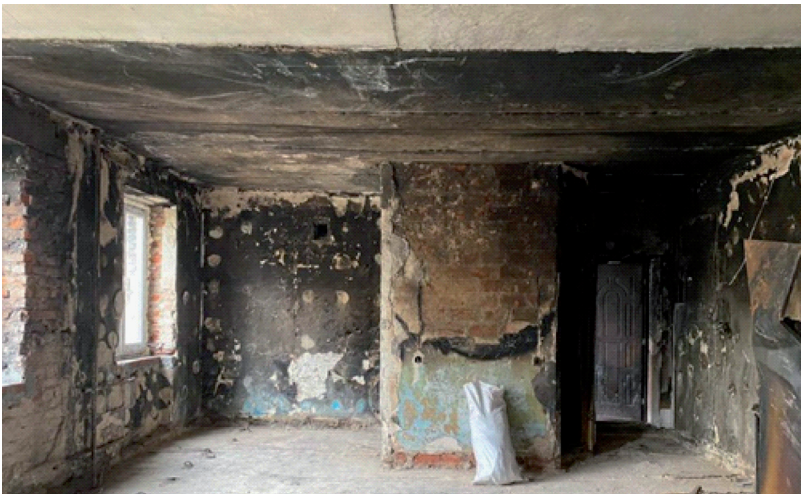
**Рисунок 3** – Руйнування опорядження стін та стелі, розшарування, вогневе пошкодження кладки від пожежі на глибину до 20 мм, кіптява на поверхні конструкцій внаслідок пожежі (4-й поверх, кв. 32)

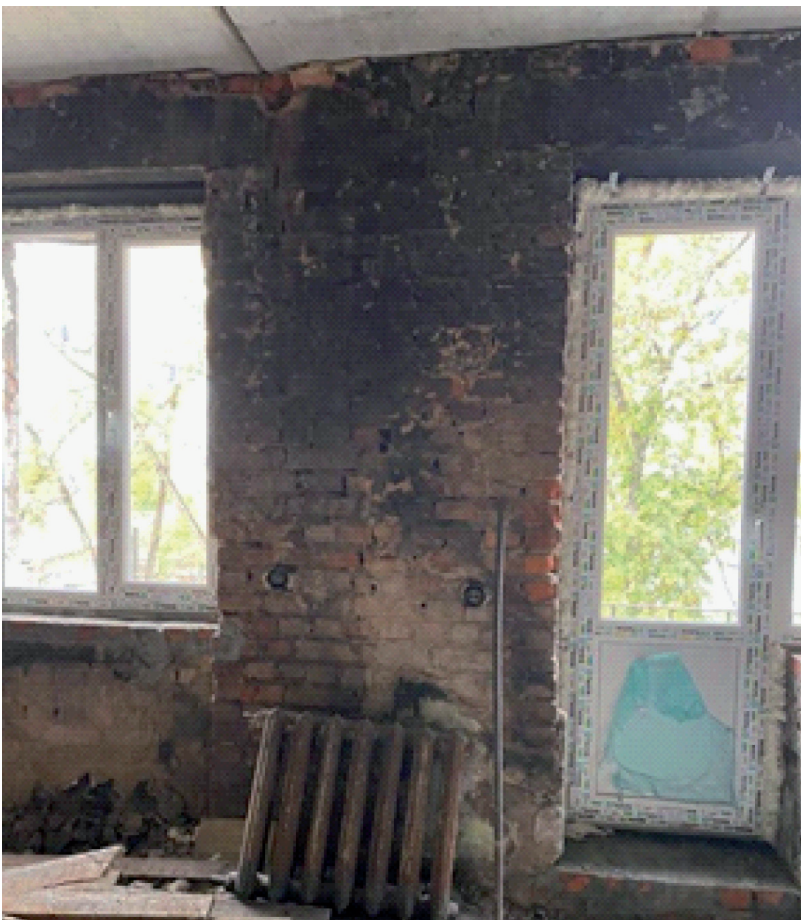
**Рисунок 4** – Руйнування опорядження стін, розшарування, вогневе пошкодження кладки від пожежі на глибину до 20 мм, кіптява на поверхні конструкцій внаслідок пожежі (4-й поверх, кв. 46)

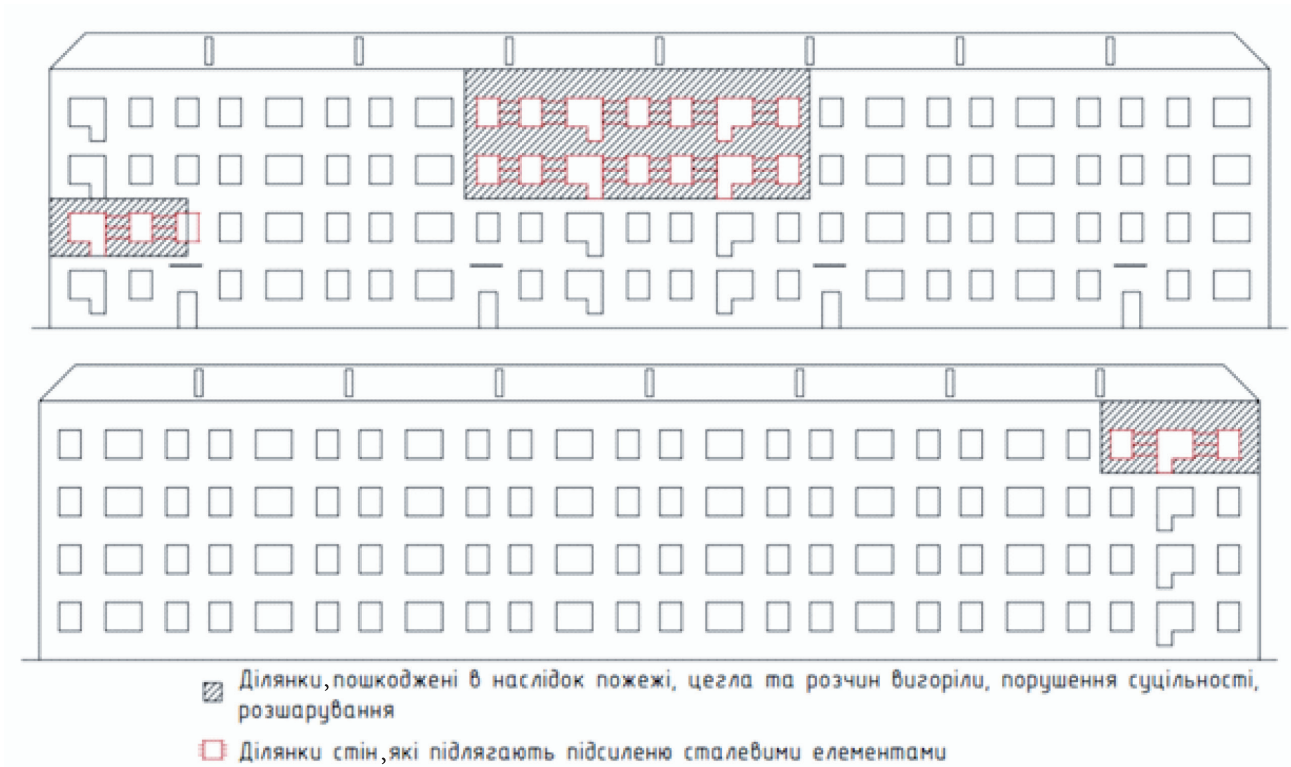
За результатами проведеного обстеження складені схеми розташування пошкоджень і руйнувань конструкцій та відомість пошкоджень. Приклад схеми руйнувань і пошкоджень конструкцій будинку наведено на рисунках 5, 6.

**Рисунок 5** – Схема розміщення пошкоджених конструкцій на фасадах житлового будинку

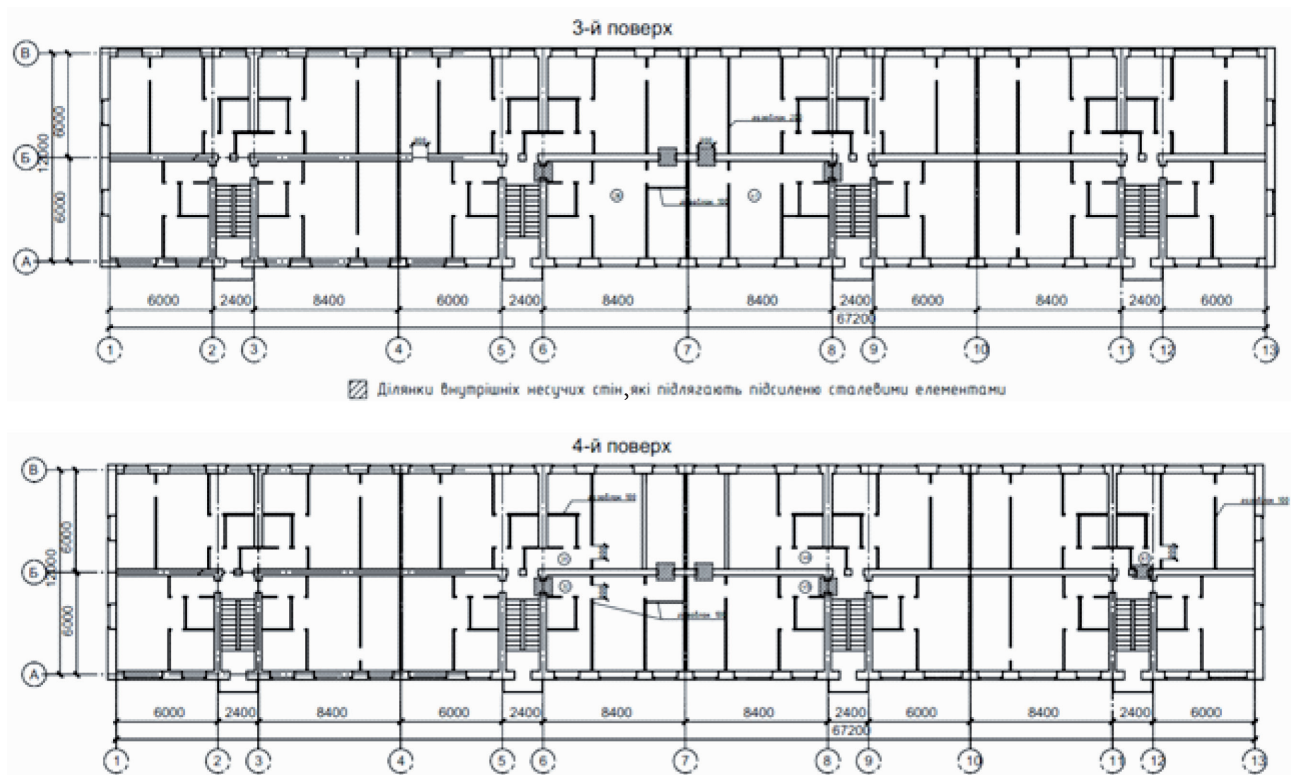
**Рисунок 6** – Схема розміщення пошкоджених конструкцій на планах 3-4-го поверхів житлового будинку

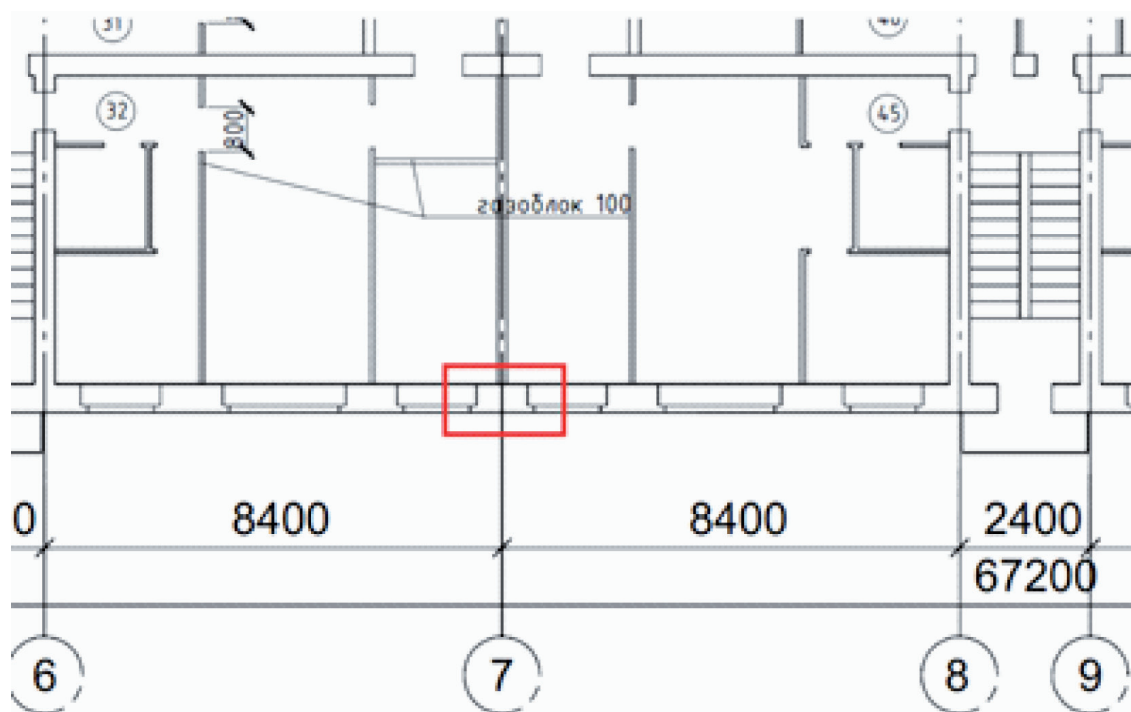
Рисунок 7 – Схема розміщення простінку 3-го поверху житлового будинку

Перевірні розрахунки виконані для простінку між віконними прорізами 3-го поверху (фрагмент плану з розміщенням простінку наведено на рисунку 7) зовнішньої несучої стіни, в якому виявлені суттєві пошкодження цегляної кладки. Ширина простінку – 1,2 м, ширина віконних прорізів 1,85 і 1,05 м, висота 1,6 м. Товщина зовнішніх несучих стін 0,51 м в рівні 3-го поверху.

За результатами перевірних розрахунків несуча здатність зовнішніх цегляних стін забезпечена для всіх стін житлового будинку, крім пошкоджених внаслідок вогневого впливу. Також враховано клас наслідків (відповідальності) СС2 та коефіцієнт зниження здатності згідно з табл. В.3.2 [1] для стін житлового будинку, пошкоджених внаслідок вогневого впливу:  $224,7 \times 1,1 = 247,18$  кН  $>$   $413,1 \times 0,5 = 206,55$  кН.

Отже, несуча здатність зовнішніх цегляних стін не забезпечена для стін житлового будинку, пошкоджених внаслідок вогневого впливу.

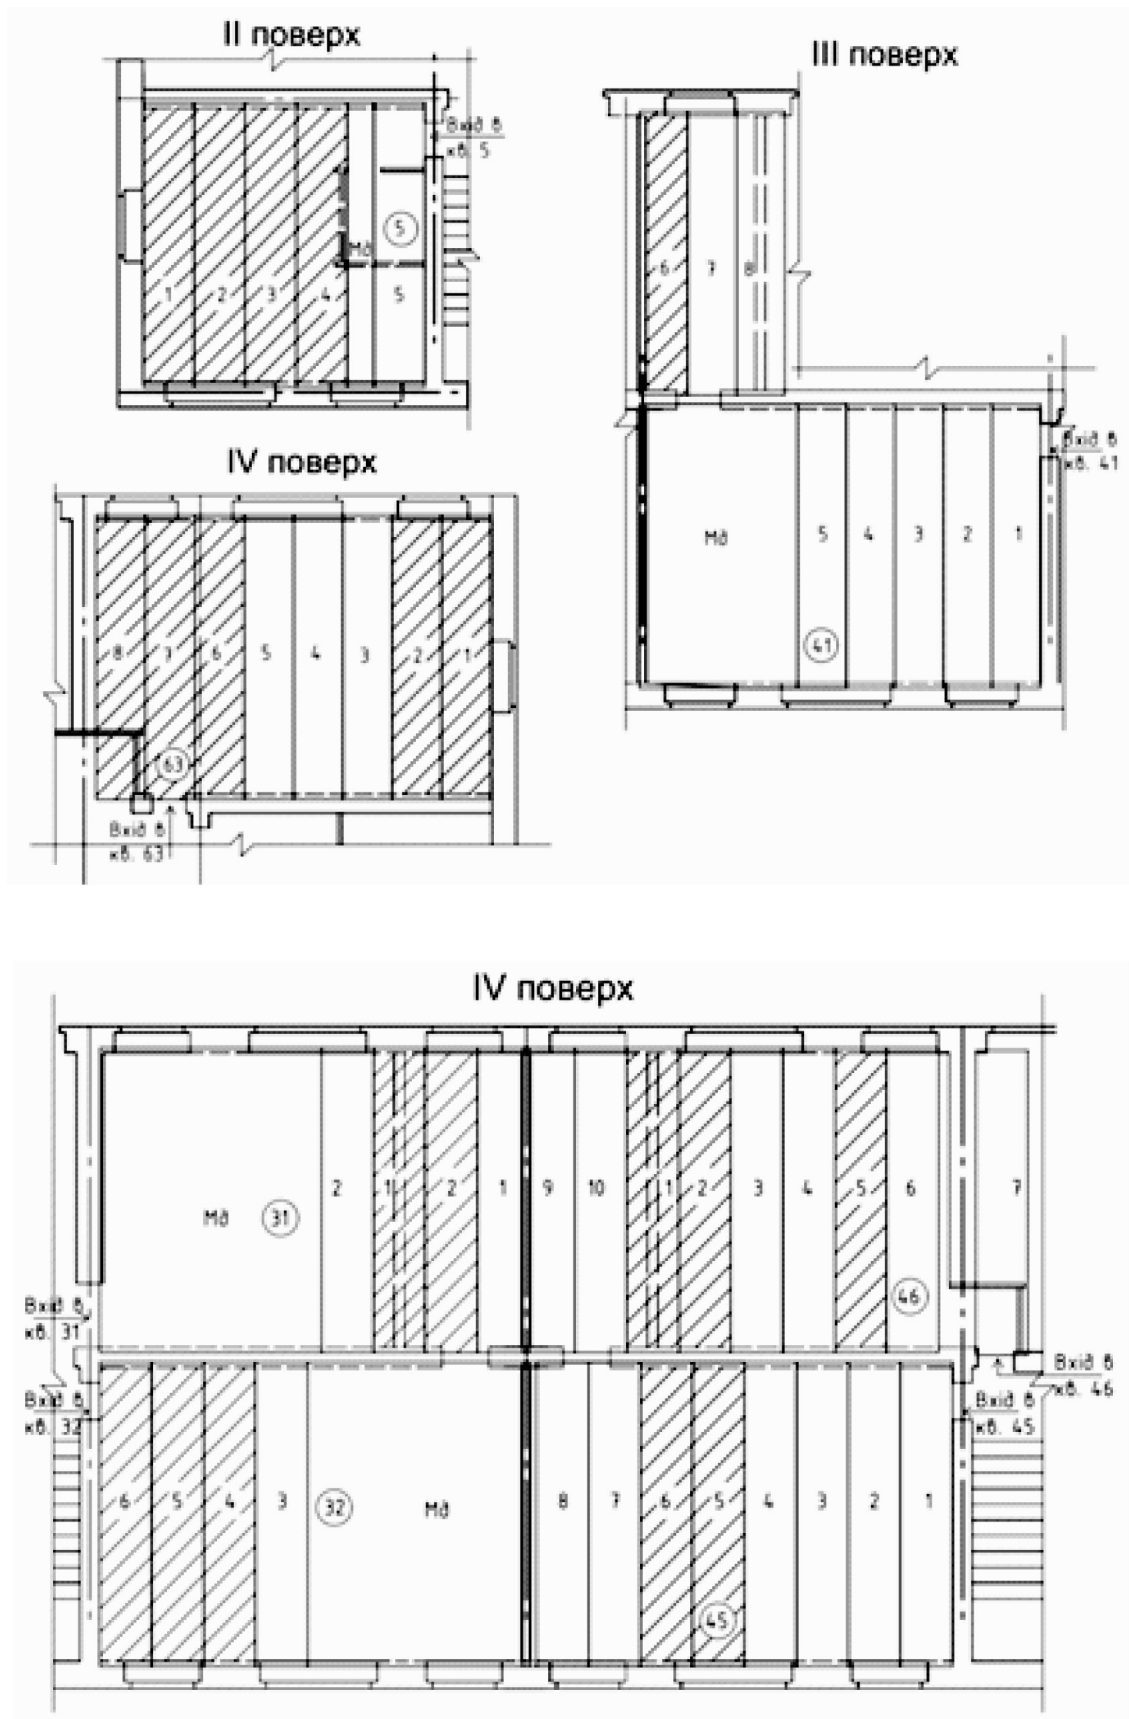
**Рисунок 8** – Схема розміщення пошкоджених плит перекриття житлового будинку, які підлягають заміні в квартирах №№ 5, 31, 32, 41, 45, 46, 63 (пошкоджені плити заштриховані)

1. Першочергово влаштувати тимчасові стійки

підсилення пошкоджених плит перекриття. Схема розміщення пошкоджених плит перекриття, які підлягають заміні в квартирах №№ 5, 31, 32, 41, 45, 46, 63, наведена на рисунку 8.
