## ДОСВІД ОБСТЕЖЕННЯ ПАНЕЛЬНИХ БУДИНКІВ, ПОШКОДЖЕНИХ ВНАСЛІДОК БОЙОВИХ ДІЙ

## EXPERIENCE IN SURVEYING OF PANEL HOUSES DAMAGED FROM HOSTILITIES

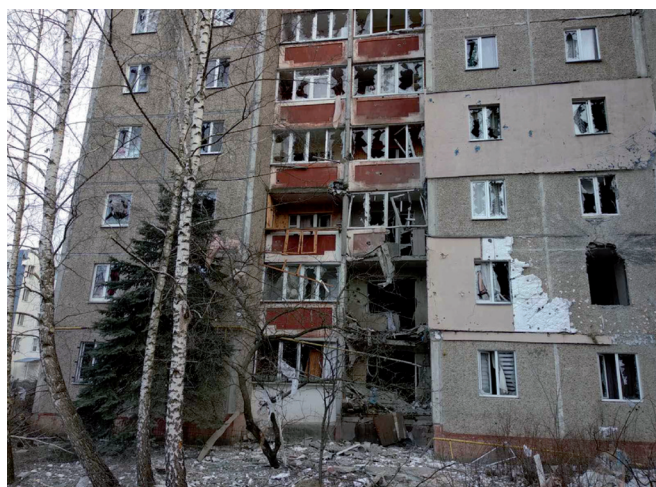
Пошкодження зовнішніх стінових панелей житлового будинку серії АПВС ЧН-94 наведено на рис. 3.

**Рисунок 3** – Пошкодження житлового будинку серії АПВС ЧН-94 внаслідок артилерійського обстрілу

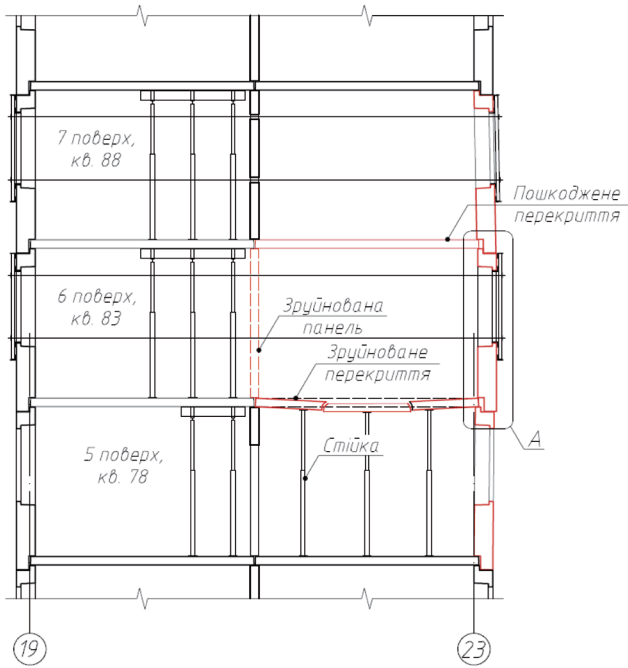
**Рисунок 4** – Схема закріплення пошкоджених стінових панелей і плит перекриття

На рис. 4 і 5 наведений приклад технічного рішення першочергових протиаварійних заходів,

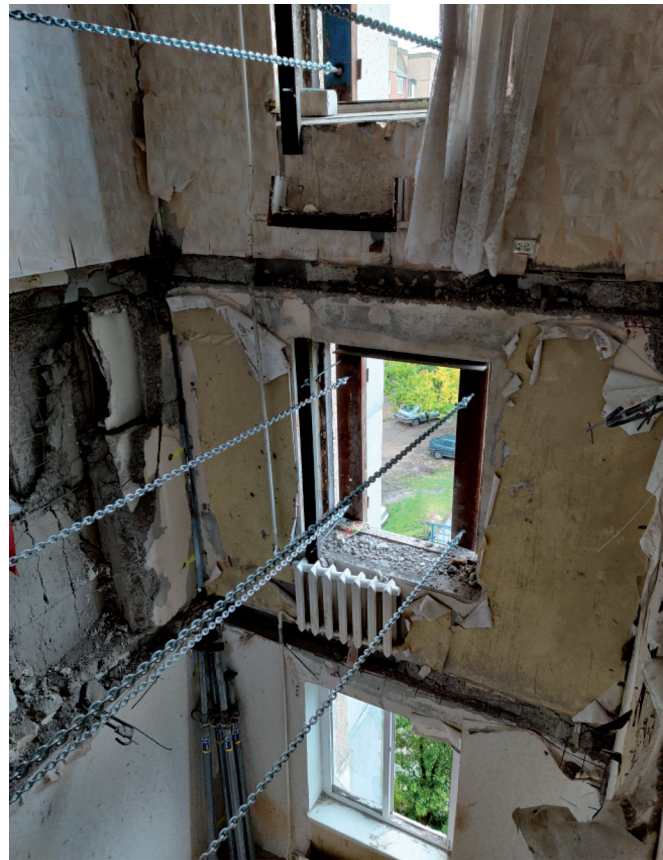
**Рисунок 6** – Закріплення фасадних панелей для демонтажу зруйнованих перекриттів

а на рис. 6 – практична реалізація рішення.

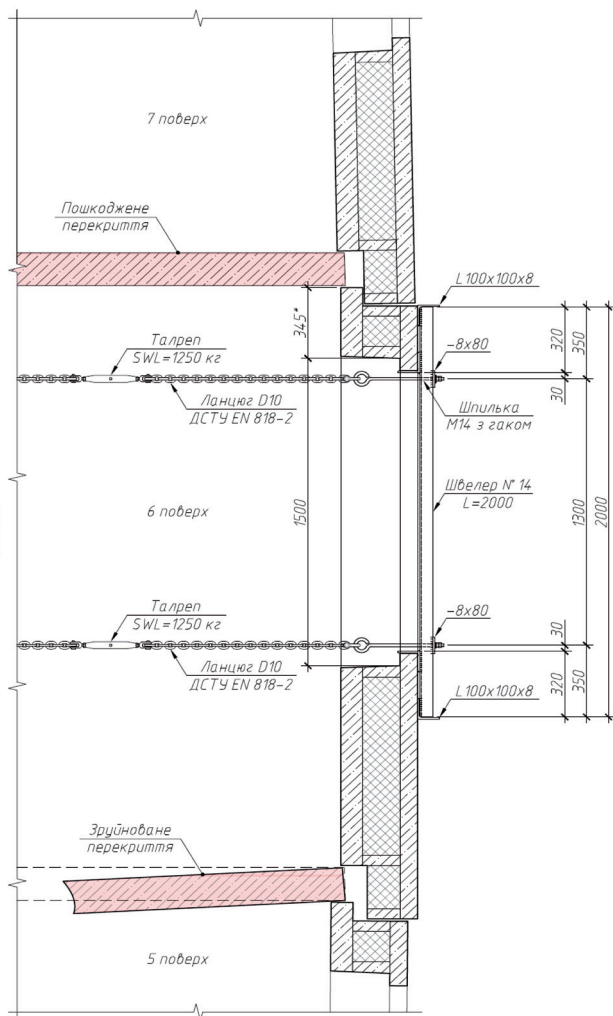
**Рисунок 5** – Конструкція упорного елемента

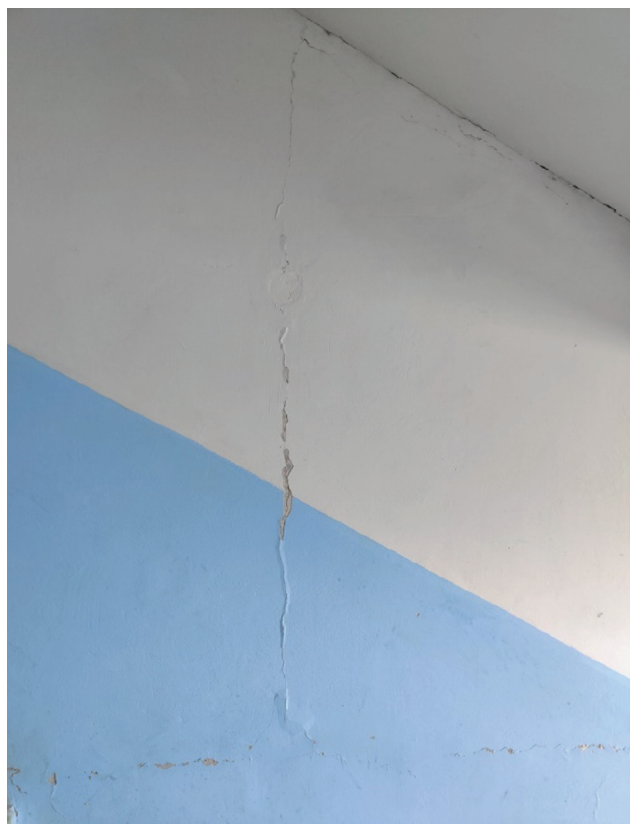
1. Пошкодження заповнення стиків панелей. Такі пошкодження виникають від влучання у сусідні конструкції (малої чи помірної кінетичної енергії – малими калібрами, влучання під гострим кутом тощо) чи вплив вибухової хвилі невеликої потужності. У цьому випадку механічні пошкодження панелей не фіксуються. Технічний стан несучих конструкцій при таких пошкодженнях оцінюється як задовільний (категорія «2»).

**Рисунок 7** – Пошкодження заповнення стиків міжквартирних стінових панелей

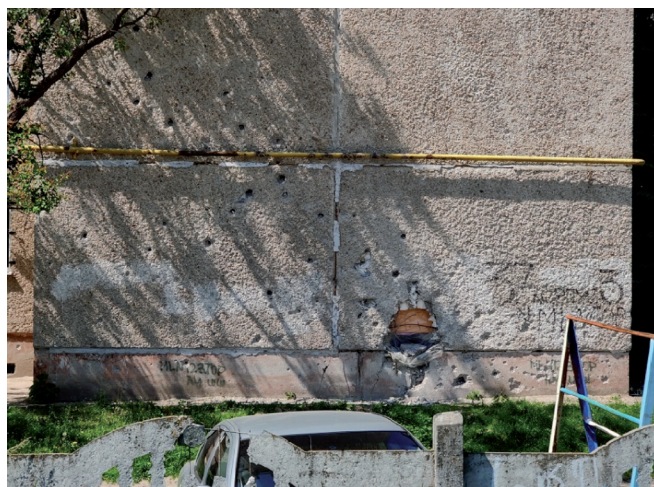
2. Поверхневе пошкодження зовнішнього шару стінових панелей. Є наслідком влучання осколків від вибуху боеприпасів. У зовнішніх стінових панелях це проявляється у пошкодженні чи частковому руйнуванні захисного шару утеплювача і самого утеплювача, у внутрішніх панелях – у локальному пошкодженні захисного шару бетону. У цьому випадку цілісність несучої частини панелей не порушена. Технічний стан при таких пошкодженнях оцінюється як задовільний (категорія «2») чи непридатний для нормальної експлуатації (категорія «3»), останнє переважно для зовнішніх панелей.

**Рисунок 8** – Пошкодження захисного шару зовнішньої стінової панелі (ліва панель)

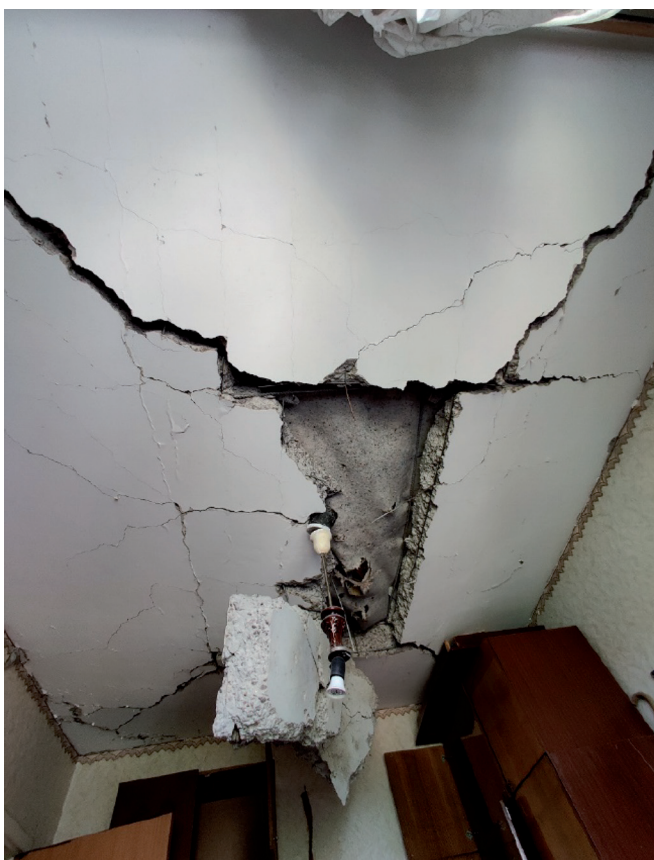
рівня впливу може відбуватися порушення цілісності панелі у вигляді тріщин біля її опорних частин (ударний вплив через закладні деталі), руйнування опорних частин (виривання закладних деталей, розрив пластин і стрижнів), утворення вертикальних, горизонтальних і похилих тріщин (від дії ударної хвилі).

Технічний стан при таких пошкодженнях оцінюється від задовільного (категорія «2») до аварійного (категорія «4»).

**Рисунок 9** – Руйнування панелі перекриття вибуховою хвилею

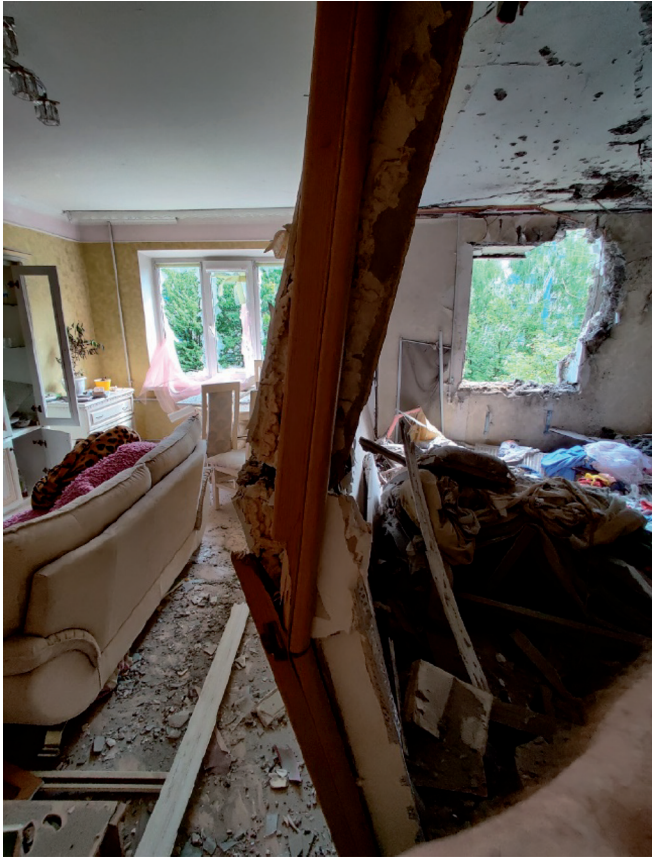
4. Механічне пошкодження панелей внаслідок прямого влучання боєприпасів. Залежно від ступеня пошкодження технічний стан при таких пошкодженнях оцінюється як непридатний для нормальної експлуатації (категорія «3») чи аварійний (категорія «4»). Найбільш поширеним наслідком такого виду впливу (пряме влучання), особливо для внутрішніх панелей, є їх повне руйнування.

**Рисунок 10** – Пошкодження зовнішньої і внутрішньої стінових панелей боєприпасами

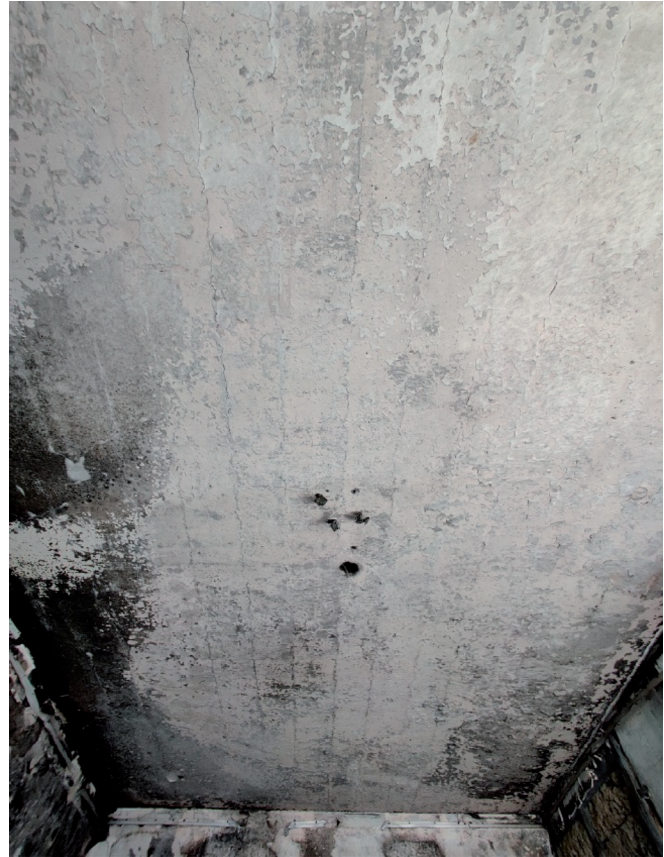
5. Механічне пошкодження панелей внаслідок вогневого впливу. Залежно від інтенсивності та тривалості впливу призводить до пошкодження захисного шару бетону (панель вкривається сіткою тріщин на глибину кількох сантиметрів), локального руйнування бетону навколо віконних і дверних прорізів, утворення вертикальних і похилих тріщин в панелях внаслідок температурних деформацій.

Технічний стан при таких пошкодженнях оцінюється від задовільного (категорія «2») до аварійного (категорія «4»). Візуальними проявами аварійності конструкцій після вогневих впливів є наднормативні прогини плит перекриття, сітка тріщини на поверхні бетону з шириною розкриття до кількох міліметрів.

**Рисунок 11** – Пошкодження захисного шару бетону панелі перекриття після пожежі
