Doi: <https://doi.org/10.33644/2313-6679-3-2023-9>

## ОСОБЛИВОСТІ ОБСТЕЖЕННЯ МОСТОВИХ СПОРУД КИЇВСЬКОЇ ГЕС

## FEATURES OF INSPECTION OF BRIDGE STRUCTURES OF THE KYIV HYDROELECTRIC POWER PLANT

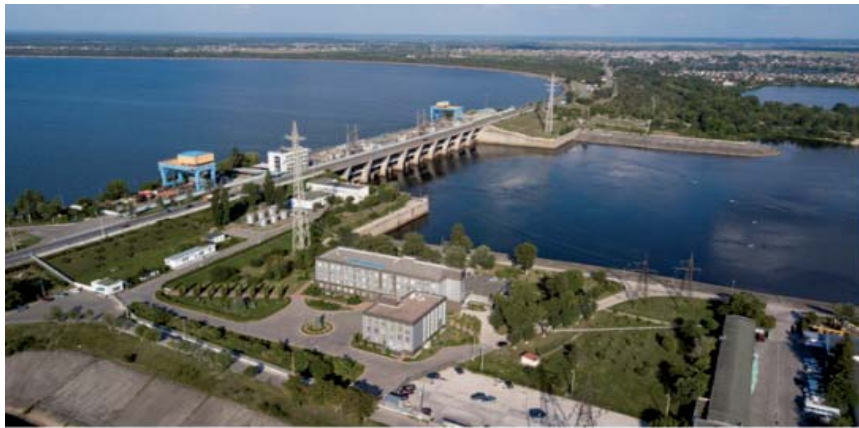
**Рисунок 1** – Вид на Київську ГЕС та міст з боку нижнього б'єфу (з правого берега)

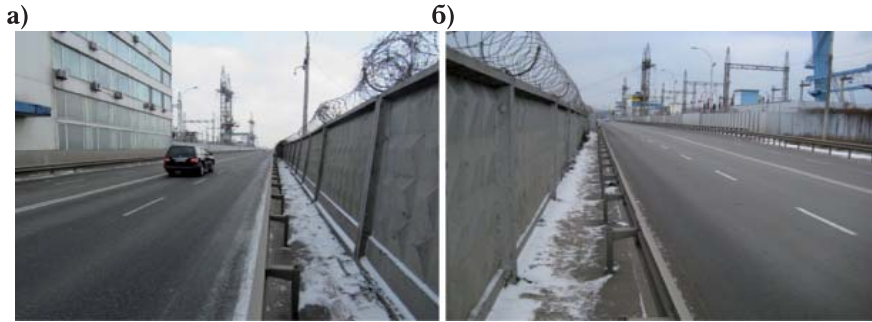
Стан дорожнього полотна мосту зі сторони м. Вишгород та с. Хотянівка показані на рис. 2.

**Рисунок 2** – Стан дорожнього полотна мосту через Київську ГЕСзі сторони а) м. Вишгород та б) с. Хотянівка

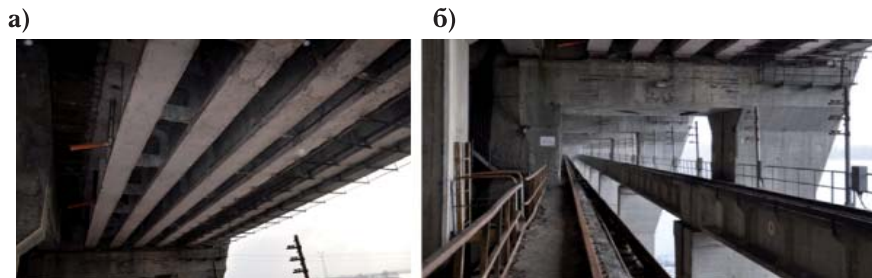
**Рисунок 3** – Вид знизу: а) на прогони № 1-2 та б) монолітні П-подібні залізобетонні опори, суміщені з биками будівлі ГЕС

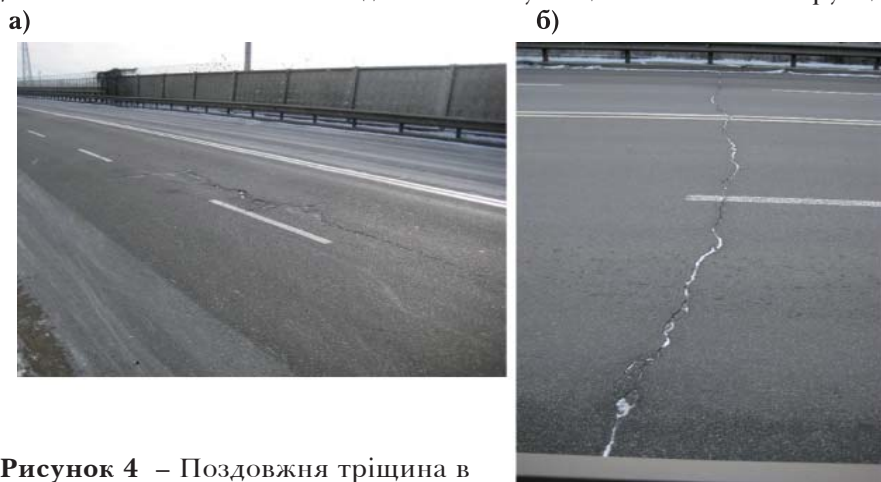
Візуальні обстеження мосту дозволили виявити такі дефекти мостового полотна та підходів [8, 9]: поперечні тріщини в покритті від бордюру до бордюру; поодинокі тріщини в покритті вздовж роздільної смуги (рис. 4); руйнування асфаль-

тобетонного покриття в місцях розташування деформаційних швів; вибоїни в покритті проїзної частини; тріщини в покритті тротуару; руйнування покриття тротуарів; корозія та лущення фарби огороження; колійність полотна вздовж бордюрів.

За якісним і кількісним оцінюванням дефектів та пошкоджень експлуатаційний стан мостового полотна та підходів, згідно з [2], відповідає стану 3 – «працездатний».

**Рисунок 4** – Поздовжня тріщина в покритті проїзної частини мосту вздовж розділювальної смуги розкриттям до 8 мм а) та поперечна тріщина в покритті від бордюру до бордюру розкриттям до 11 мм б)

- ремонт дорожнього одягу (заміна шару зносу, заливка мастикию тріщин підходів до мосту);
- ремонт поверхні пошкоджених

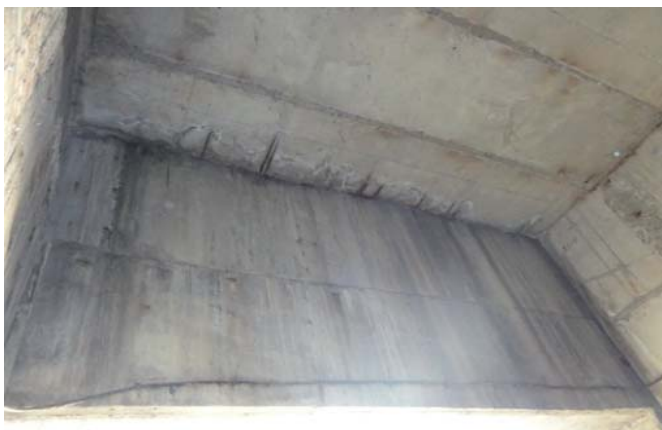
При обстеженні виявлені такі дефекти конструкції затворосховища: місцеві підтікання без оголення арматури; сліди замокання та вилуговування бетону (рис. 5); місцеві раковини без оголення арматури; сліди вилуговування захисного шару; похилі тріщини у торцевій опорі; пошкодження захисного шару бетону перекриття; корозія арматури перекриття і низової опори.

вища, згідно з ДСТУ 9181 [2], відповідає стану 2 – «обмежено справний».

**Рисунок 5** – Сліди замокання та вилугування бетону, пошкодження захисного шару бетону із оголенням арматури

залізобетонних конструктивних елементів мосту (очищення піскоструменевим методом пошкоджених частин, відновлення захисного шару бетону спеціальними будівельними сумішами, відновлення антикорозійного захисту поверхонь сталевих конструктивних елементів, обробка бетонних поверхонь конструктивних елементів відновлюючими розчинами, обробка поверхні водовідвідних труб зі слідами корозії антикорозійними матеріалами, відновлення антикорозійного захисту поверхонь сталевих опорних частин прогонних будов);

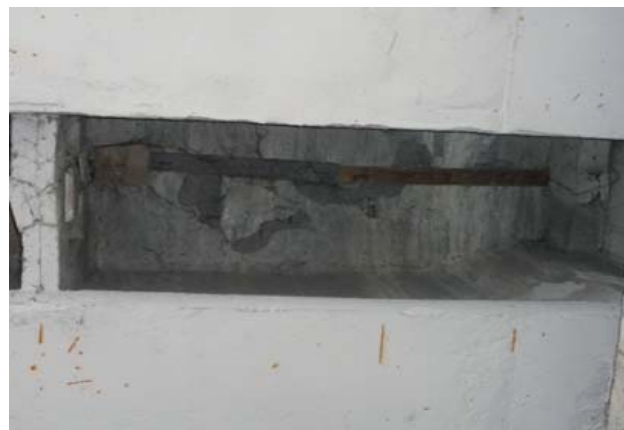
При обстеженні виявлені такі дефекти конструкцій прогонної будови: сліди вилуговування бетону на поверхні балок; сколювання бетону без оголення арматури та з оголенням арматури (рис. 6); чисельні сколювання та раковини у розтягнутій зоні бетону (рис. 7); пошкодження захисного шару бетону; корозія арматури; пошкодження опорних частин; тріщини, сколювання бетону в балках.

За якісним і кількісним оцінюванням дефектів та пошкоджень експлуатаційний стан прогонної будови, згідно з [2], відповідає стану 3 – «працездатний».

**Рисунок 6** – Сколювання бетону із оголенням арматури, корозія арматури (прогін № 1-2)

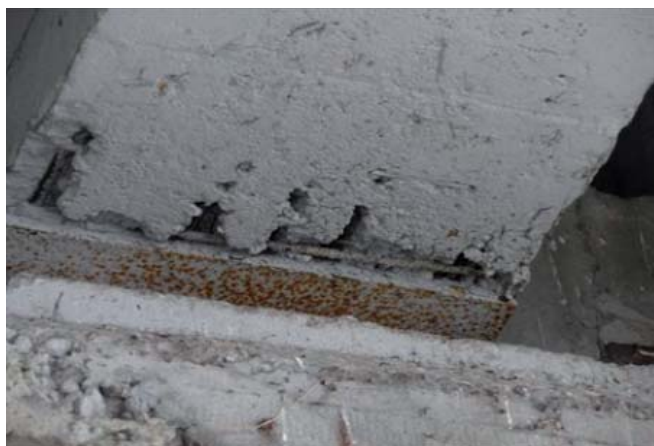
**Рисунок 7** – Чисельні раковини у розтягнутій зоні бетону (прогін № 6-7)

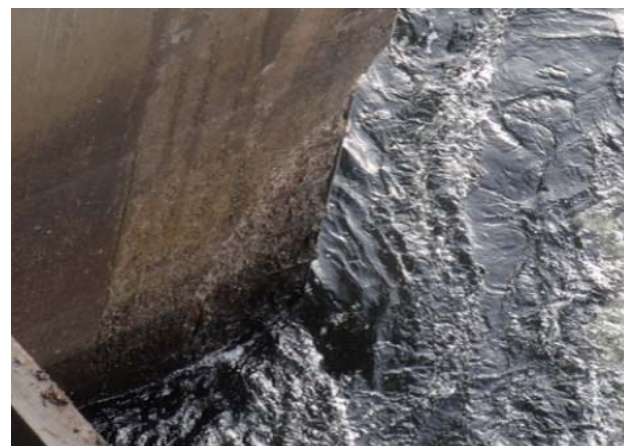
частин: локальне оголення та корозія арматури опори (рис. 8); сколювання захисного шару граней ригеля; оголення та корозія арматури ригеля опори (рис. 9); відсутність мастила на поверхнях тертя опорних частин; суцільна корозія поверхонь тертя опорних частин; сліди висолів на гранях ригелів та захисного шару опор; локальні сліди замокання опор; замокання на зовнішній поверхні ригелів; пошкодження захисного шару опор; тріщини в елементах опор.

опор та опорних частин, згідно з [2], відповідає експлуатаційному стану 3 – «працездатний».

**Рисунок 8** – Локальне оголення та корозія арматури опори №1

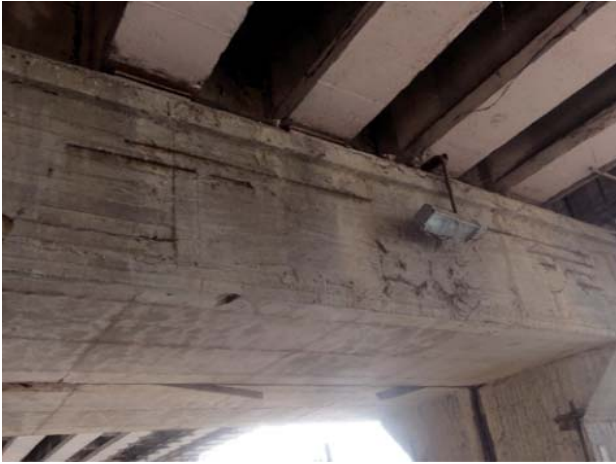
**Рисунок 9** – Оголення та корозія арматури ригеля опори № 2

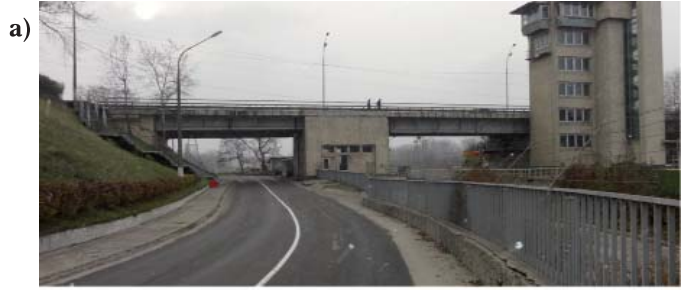
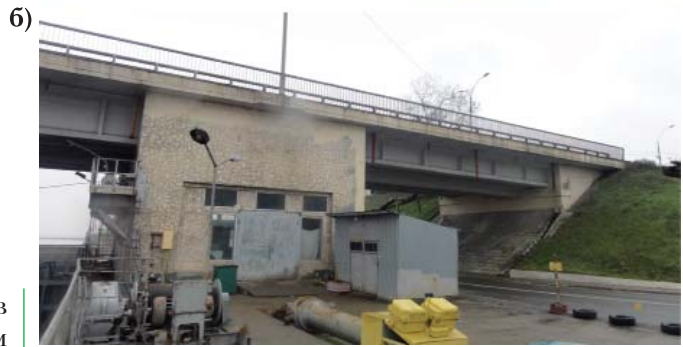
**Рисунок 10** – Вид на міст через судноплавний шлюз з боку а) верхнього та б) нижнього б'єфів

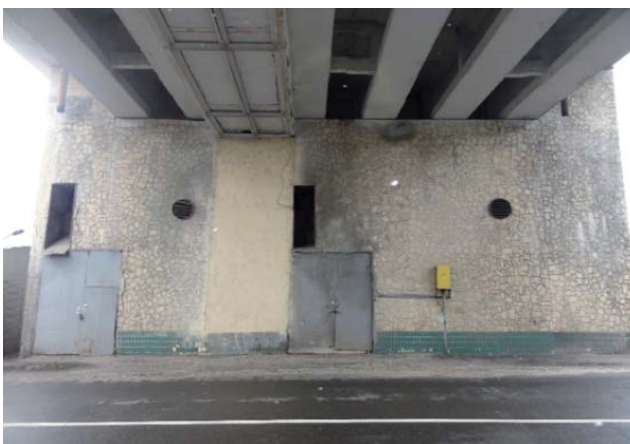
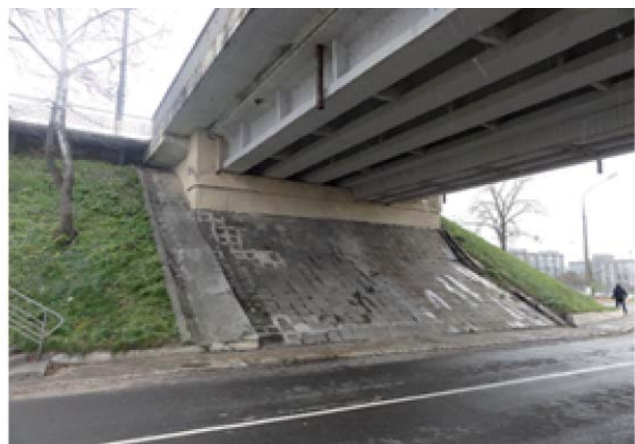
**Рисунок 11** – Загальний вигляд на прогони мосту 0-1 та 2-3

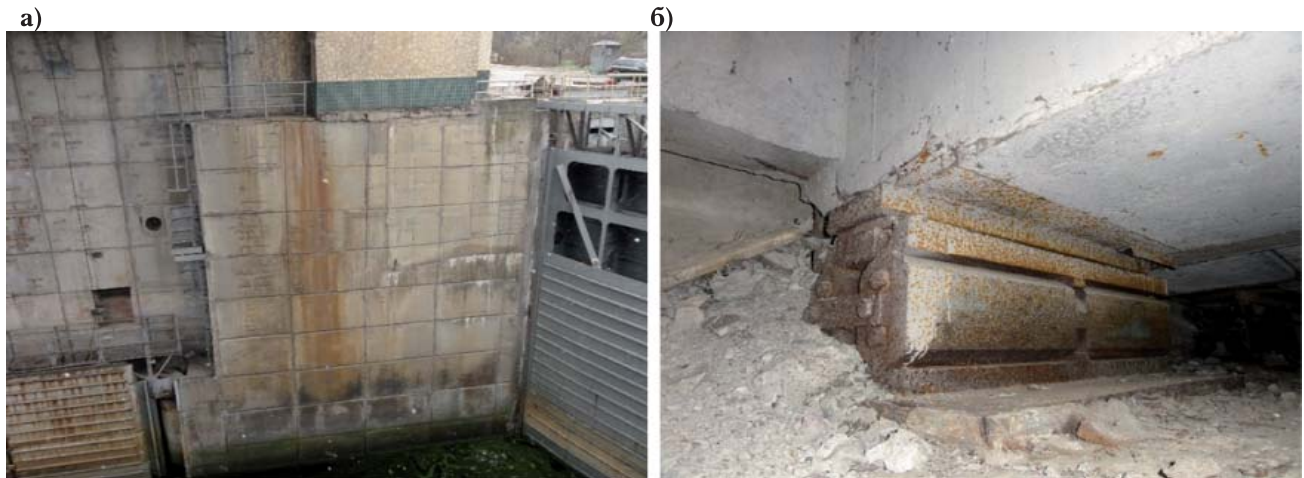
**Рисунок 12** – Монолітні залізобетонні опори

а) у вигляді стінок, суміщені з конструкцією шлюзу; б) сталеві тангенціальні опорні частини

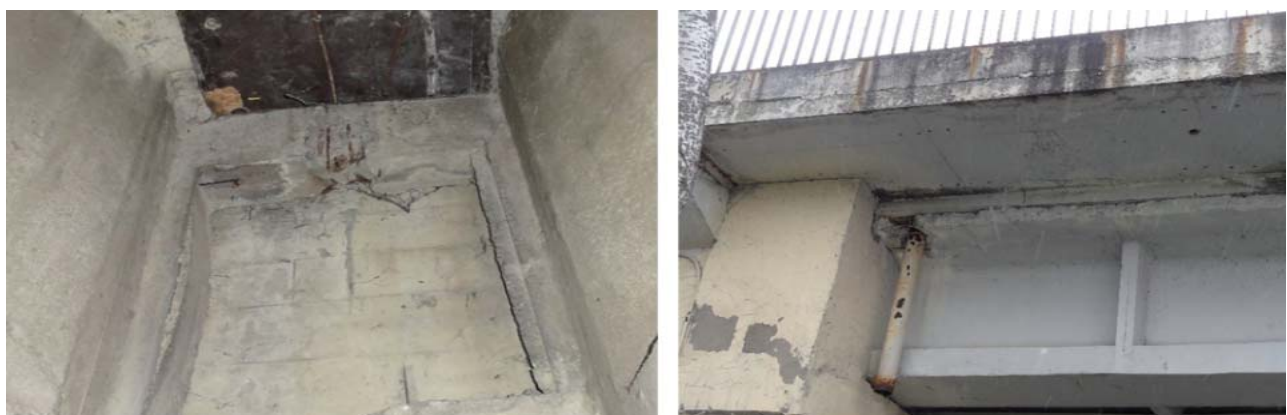
бетону у розтягнутій зоні із оголенням арматури (рис. 13); корозія арматури полиць балок; сліди замокання та вилугування бетону торцевих частин плити мостового полотна; корозія водовідвідних труб; сліди вилугування бетону залізобетонної плити мостового полотна; пошкодження захисного шару бетону із оголенням арматури (рис. 14); пошкодження захисного шару бетону у вузлах діафрагм.

За якісним і кількісним оцінюванням дефектів та пошкоджень експлуатаційний стан балок прогонної будови, згідно з [2], відповідає стану 3 – «працездатний».

**Рисунок 13** – Пошкодження захисного шару бетону у вузлі діафрагми та сколи бетону у розтягнутій зоні з оголенням арматури, корозія арматури, сліди замокання з вилугуванням бетону на торцевих частинах плити мостового полотна

- ремонт дорожнього одягу (заміна шару покриття, заливка тріщин мастикою на підходах до мосту);
- ремонт поверхні пошкоджених залізобетонних конструктивних елементів мосту (очистити піскоструменевим методом пошкоджені частини і оголену арматуру, вилучення бетону із порушенням структури, відновлення захисного шару бетону спеціальними будівельними сумішами, відновлення антикорозійного захисту поверхонь металевих конструктивних елементів огороження, обробка бетонних поверхонь конструктивних елементів відновлюючими розчинами, очищення водовідвідних труб від корозії та обробка їх антикорозійними матеріалами);
- в місцях просідання кріплення конусів відновити пошкоджені ділянки з досипанням ґрунту та встановленням плит кріплення в проектне положення;
- відновити антикорозійний захист поверхонь сталевих опорних частин прогонових будов з очищенням від продуктів корозії.

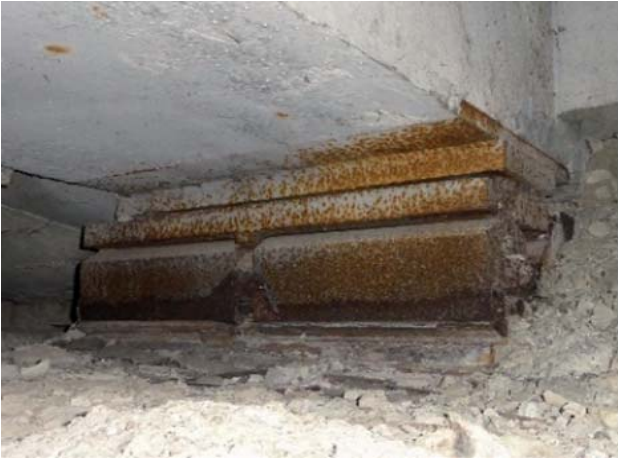
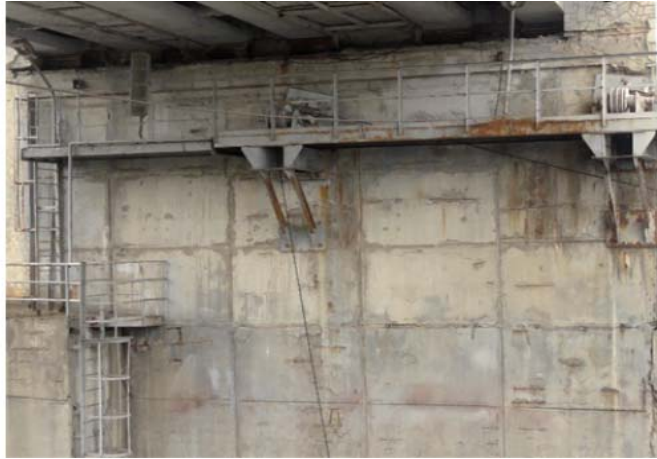
Виявлені наступні дефекти конструкцій опор мосту: замокання та руйнування фасадного шару цегляної кладки тіла опори; горизонтальна тріщина між цегляною кладкою і частиною бетонної опори; просідання бетонних плит кріплення конусу мосту; пошкодження захисного шару бетону, оголення та корозія арматури; суцільна корозія металевих опорних частин.

За якісним і кількісним оцінюванням дефектів та пошкоджень експлуатаційний стан опор мосту, згідно з [2], відповідає стану 3 – «працездатний».

**Рисунок 14** – Суцільна корозія металевих тангенціальних опорних частин та пошкодження захисного шару, локальне оголення арматури та корозія арматури (опора № 2)
