ШИМАНОВСЬКИЙ О.В.

ДЕЯКІ ПИТАННЯ ОЦІНЮВАННЯ ВПЛИВУ ДЕФЕКТІВ І ПОШКОДЖЕНЬ НА ПРАЦЕЗДАТНІСТЬ ВИСОТНИХ СПОРУД

SOME ISSUES CONCERNING EVALUATION OF EFFECTS CAUSED BY DEFECTS AND DAMAGE ON PERFORMANCE OF HIGH-RISE BUILDINGS

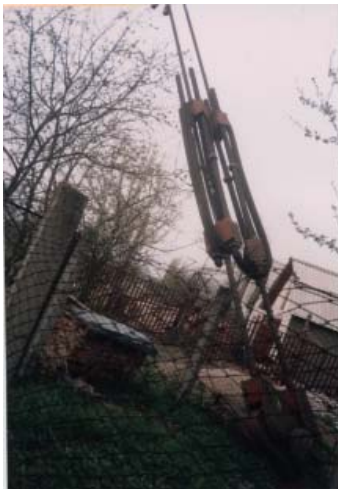
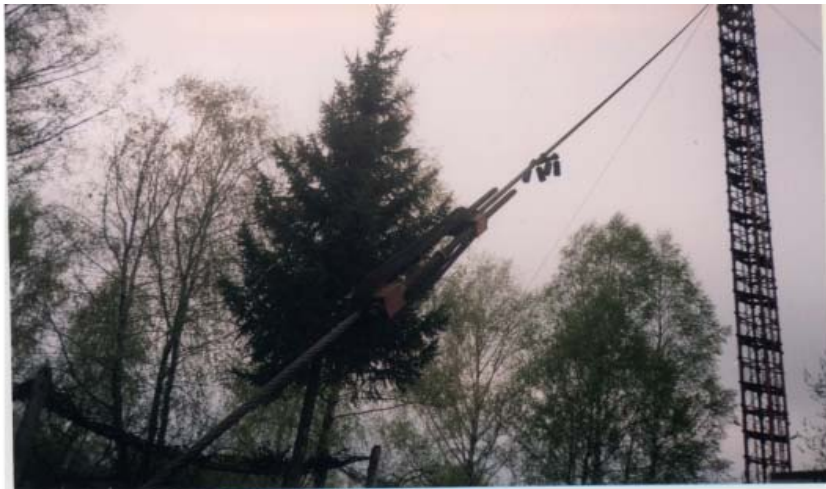
Зупинимось тепер детальніше на найбільш характерних прикладах дефектів висотних споруд зв'язку. І з цією метою розглянемо перший приклад – щоглу заввишки 239 м у м. Волочиськ Хмельницької області. Варто сказати, що під час проведення обстеження на цій щоглі було виявлено два суттєві дефекти на нерухомій траверсі стяжних муфт, перший з яких стосувався серйозних відхилень від проєктних рішень при проведенні її монтажу, а другий – повної відсутності антикорозійного захисту (рис. 2). Останнє, до речі, також призвело до 30 % корозійних пошкоджень гвинтових тяг, що не тільки зменшило несну здатність відтяжок, але й, що само собою зрозуміло, виключило можливість їх натягу до проєктних значень. І тому дана щогла була віднесена до категорії аварійно небезпечних споруд, а для відновлення її працездатності було розроблено проєкт реконструкції, у якому посилення траверси передбачено виконати із застосуванням тросових бандажів.

Рисунок 2 – Дефектні нерухомі траверси стяжних муфт

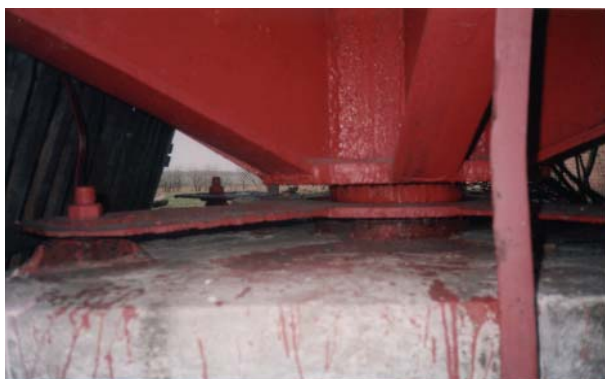
а)

- відсутності гасників вібрації на відтяжках;
- дуже суттєвих відхиленнях від проектних рішень під час монтажу рухомої траверси та опорного вузла стовбура щогли, що пов'язано, приміром, із незакріпленням в опорному вузлі стовбура опорної плити від повороту (рис. 3, а);
- відсутності антикорозійного захисту рухомої траверси, гвинтових тяг, канатів і стовбура щогли;
- організації водовідведення з відхиленням від проектних рішень.

Рисунок 3 – Дефекти опорних вузлів: а – щогли; б – вежі

З урахуванням усього викладеного щогла була віднесена до категорії аварійно небезпечних споруд, а для відновлення її працездатності було розроблено проект реконструкції з повною заміною відтяжок і фундаментів.

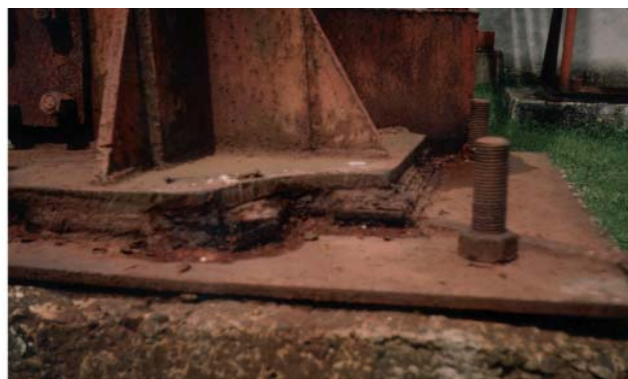
б)

у с. Яблуниця Надвірнянського району Івано-Франківської області. Тут варто звернути особливу увагу на те, що ця вежа, як з'ясувалося під час проведення обстеження, може виступати не лише показовим прикладом дефектної споруди, а й, за своєю сутністю, яскравим прикладом того, як «взагалі не треба робити» у будівництві. Зміст питання, що розглядається, полягає в тому, що ця вежа була змонтована неспеціалізованою організацією з використанням існуючих конструкцій бурової вежі. Тому в ній були виявлені численні дефекти монтажу та експлуатації багатьох конструктивних елементів, а саме: відсутність діафрагми жорсткості; виконання опорних плит усупереч вимогам нормативних документів із кількох зварених між собою листів (рис. 3, б); неякісне виконання зварних швів, що містять бугристість, непровари, тріщини, шлакові включення, раковини тощо, а також демонтаж деяких конструктивних елементів решітки (рис. 4). І в результаті вежа була віднесена до категорії аварійно небезпечних споруд. А для відновлення її працездатності внаслідок великої кількості виявлених дефектів і пошкоджень було розроблено об'ємний проект реконструкції.

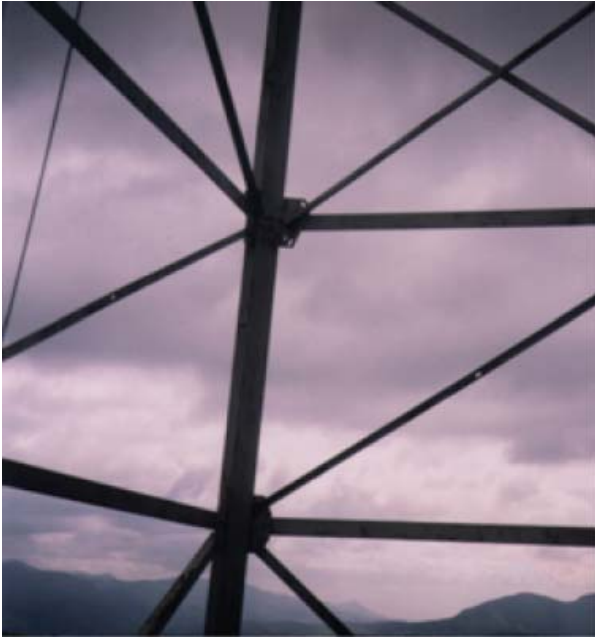
Рисунок 4 – Дефекти конструктивних елементів решітки вежі

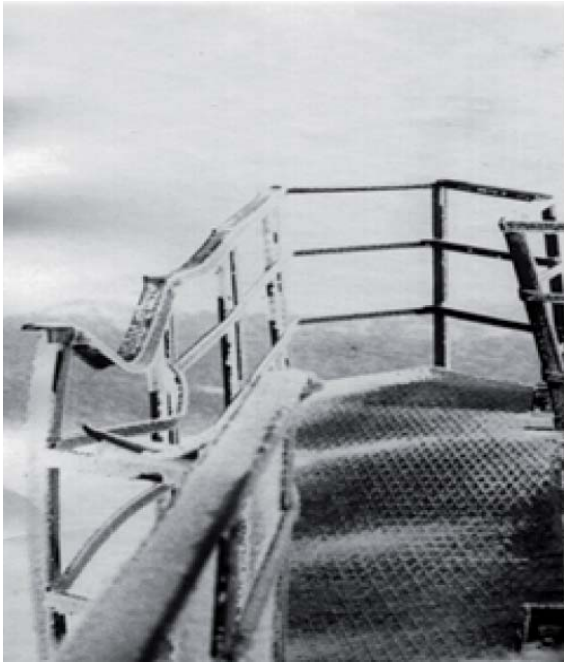
а)

Наступним, уже сьомим, прикладом дефектних висотних споруд зв'язку може слугувати щогла заввишки 240 м, розташована у м. Резина Резинського району Республіки Молдова. Під час проведення обстеження на цій щоглі було встановлено, що вона експлуатувалася з дуже суттєвими відхиленнями від вимог відповідних технічних регламентів. Якщо ж говорити більш конкретно, то виявилось, що внаслідок відсутності постійного нагляду при ожеледиці на щоглі на позначці 200 м утворилася так звана «крижана бомба», ефект від падіння якої сильно нагадував наслідки від вибуху звичайної бомби. Отже, було зруйновано не лише майданчик обслуговування на позначці 100 м (рис. 5, а), але й також хвилевід та залізобетонне покриття технічної будівлі (рис. 5, б). І тому, що цілком зрозуміло, щогла була визнана аварійно небезпечною спорудою, а для відновлення її працездатності було розроблено проєкт реконструкції, який містить пропозиції щодо відновлення пошкоджених та зруйнованих конструктивних елементів.

Рисунок 5 – Руйнування конструктивних елементів щогли після падіння крижаної бомби:
а – майданчик обслуговування; б – хвилевід і залізобетонне покриття технічної споруди
