ОСОБЛИВОСТІ ОЦІНКИ ТЕХНІЧНОГО СТАНУ ПІШОХІДНОГО МОСТУ, ПОШКОДЖЕНОГО В РЕЗУЛЬТАТІ ВІЙСЬКОВИХ ДІЙ

ASSESSMENT OF THE TECHNICAL CONDITION OF THE PEDESTRIAN BRIDGE DAMAGED AS A RESULT OF MILITARY ACTIONS

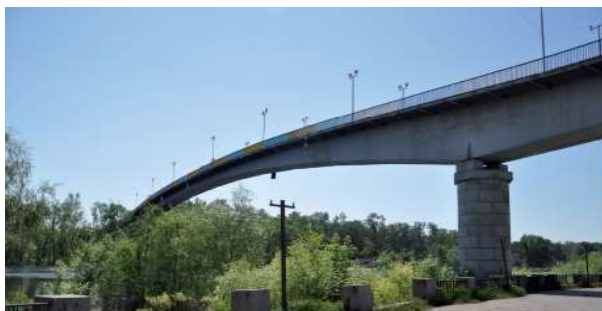
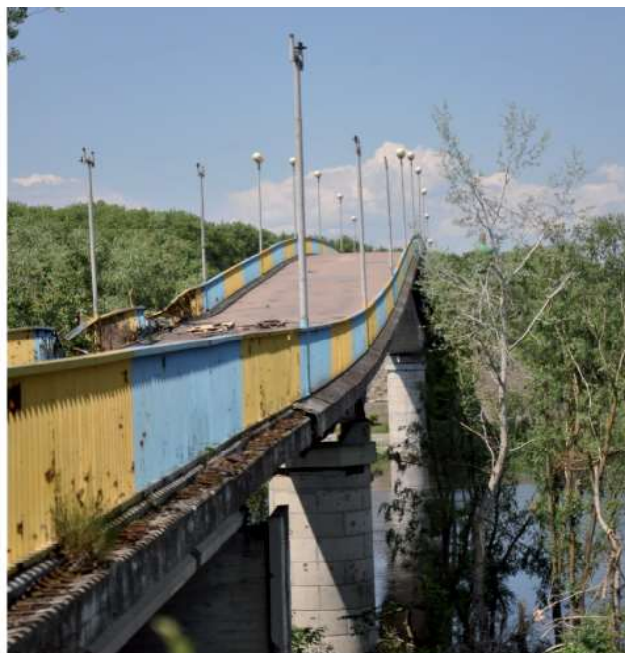
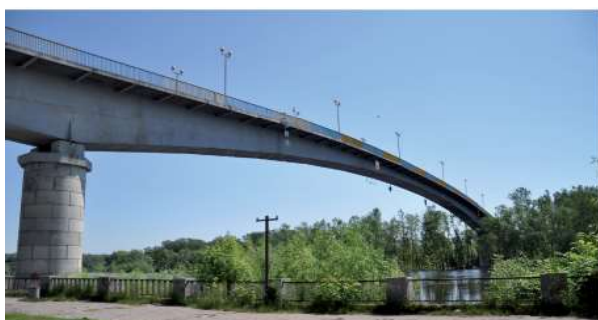
Рисунки 2 ÷ 4 – Загальні види на пішохідний міст через р. Десна в м. Чернігів.
Вид на пошкодження мосту з лівого берега в бік центру міста

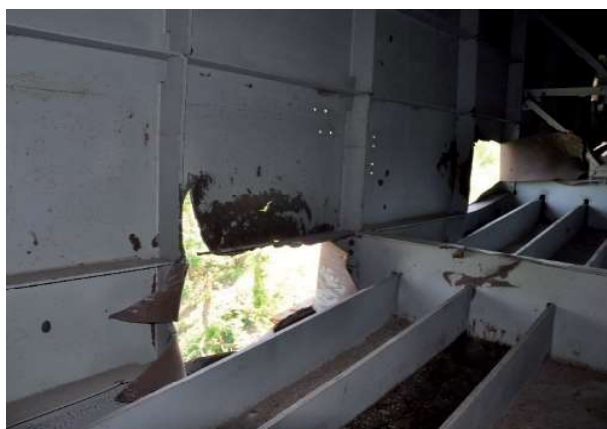
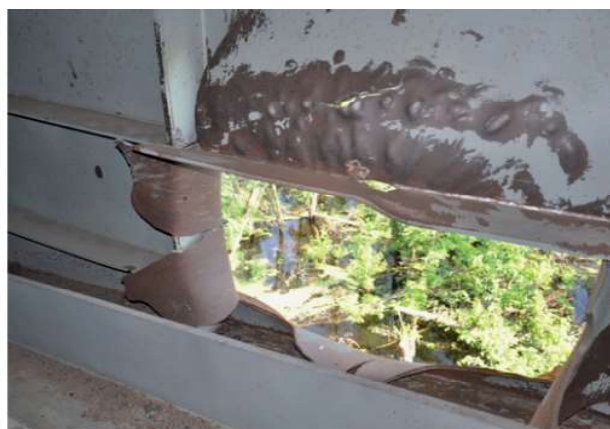
Рисунки 5 ÷ 6 – Пробиття бокового вертикального листа та поперечних ребер металевої балки мосту та бокового вертикального листа та ребер жорсткості металевої балки мосту

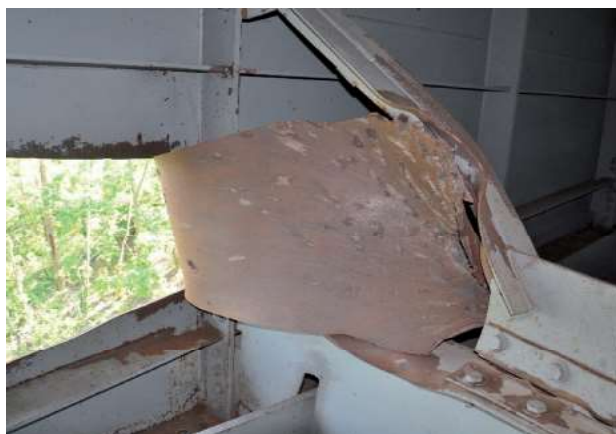
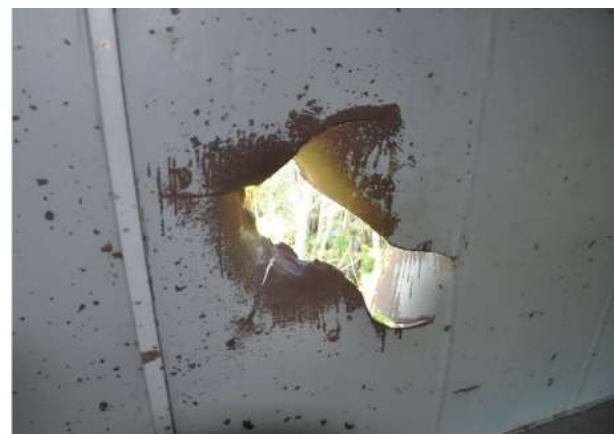
Рисунки 7 ÷ 8 – Пошкодження (пробиття) бокового вертикального листа та елементів поперечної рами жорсткості металевої балки мосту, а також бокового вертикального листа металевої балки мосту

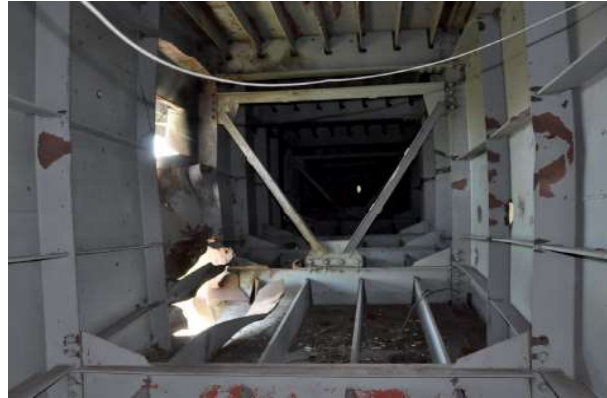
Рисунок 9 – Деформація елементів металеві балки мосту внаслідок вибуху

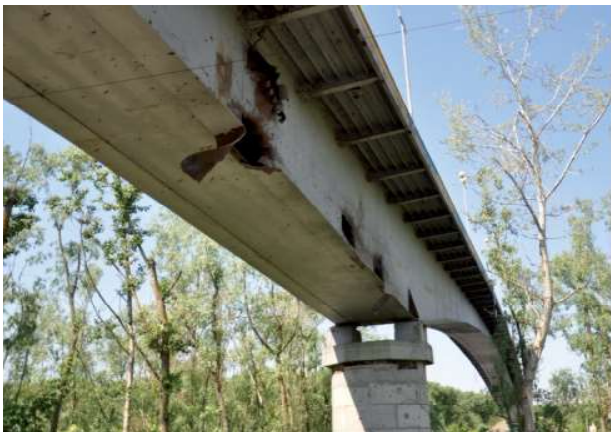
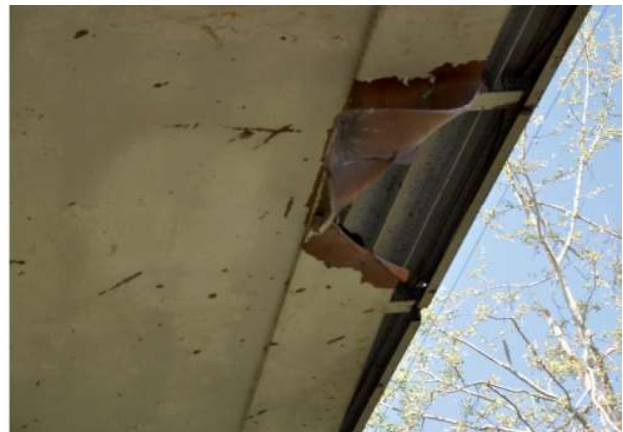
Рисунки 10÷11 – Пробиття і деформування горизонтального та вертикального листів балки прогонової будови № 3-4

За результатами виконаних відповідно до вимог [2] розрахунків вантажопідйомності прогонових будов встановлено, що прогонова будова № 3-4 внаслідок отриманих пошкоджень зазнала втрати вантажопідйомності за згинальним моментом, яка склала 27,0 %. За зниженням вантажопідйомності прогонових будов міст знаходиться в стані 4 – обмежено працездатний.

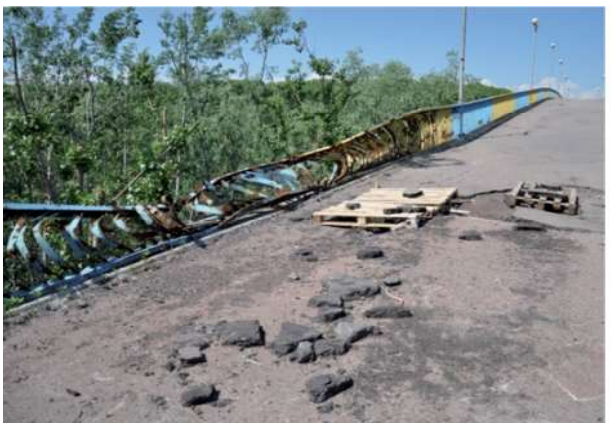
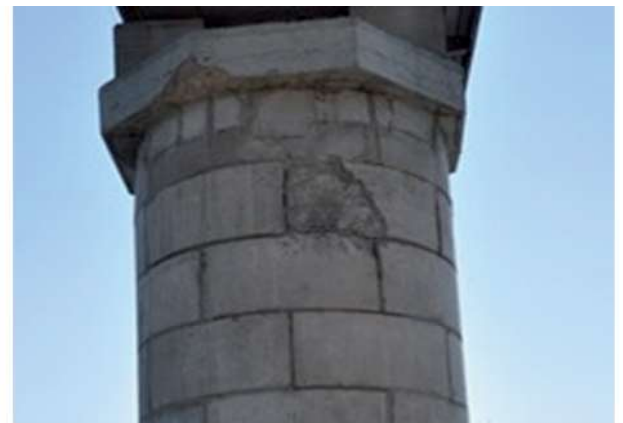
Рисунки 12÷13 – Пошкодження металеві перильного огороження, пробиття мостового полотна на прогонової будови № 3-4 та залізобетонного лицьовального блоку опори № 2

6. До виконання робіт з відновлення мосту рекомендується вести спостереження за станом пошкоджених елементів конструкції мосту з інтервалом 10 діб, встановити тимчасові огородження для заборони доступу до зруйнованих поверхонь мостового полотна і зруйнованих ділянок перильного огородження. Особливу увагу слід приділити постійному контролю за неприпустимістю накопичення зливових і талих вод у внутрішніх об'ємах металевої мостової балки та улаштуванню додаткових дренажних отворів.
