ГЕОДЕЗИЧНЕ ЗАБЕЗПЕЧЕННЯ КОМПЛЕКСУ РОБІТ З ОБСТЕЖЕННЯ БУДІВЕЛЬ, ЩО ПОСТРАЖДАЛИ ВНАСЛІДОК ВІЙСЬКОВИХ ДІЙ НА ПРИКЛАДІ ЖК «ДИНАСТІЯ» В М. КИЄВІ

GEODETIC SUPPORT FOR A COMPLEX OF WORKS ON SURVEYING BUILDINGS DAMAGED BY MILITARY ACTIONS USING THE EXAMPLE OF THE RESIDENTIAL COMPLEX "DYNASTY" IN KYIV

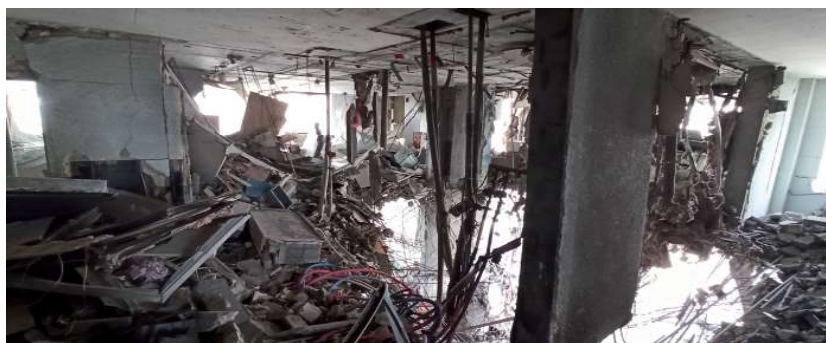
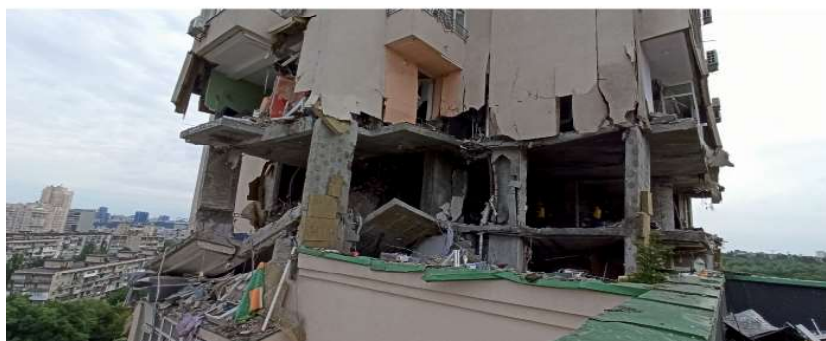
24 червня о 3-й годині ранку під час чергової ракетної атаки відбулося пряме влучання ракети в багатоквартирний житловий будинок в Солом'янському районі міста Києва по вул. Митрополита Василя Липківського, 37-В, ЖК «Династія» (рис. 1, 2).

Рисунок 1 ÷ 2 – Наслідки влучання ракети

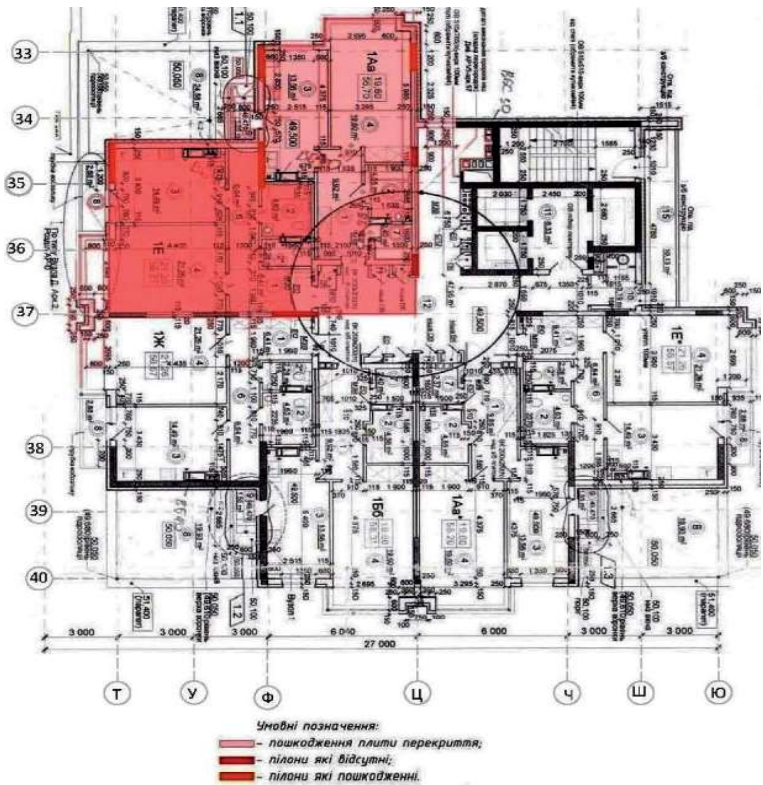
Попереднім обстеженням житлового будинку встановлено, що в результаті вибуху ракети відбулося руйнування частини перекриттів та пілонів з обваленням кутової частини будинку в осях 33-37/Т-Ц в рівні 17 ÷ 19 поверхів. Також отримали значні пошкодження несучі та огорожувальні конструкції, переважно в осях 33-38/Т-Ш в межах з 16-го по 20-й поверхи. Схеми розташування пошкоджених несучих елементів монолітного залізобетонного каркасу в рівні 16 – 17 та 18 – 19 поверхів наведені на рис. 3 і 4.

Рисунок 3 – Схема розташування пошкоджених несучих елементів монолітного залізобетонного каркасу в рівні 16 – 17 поверхів

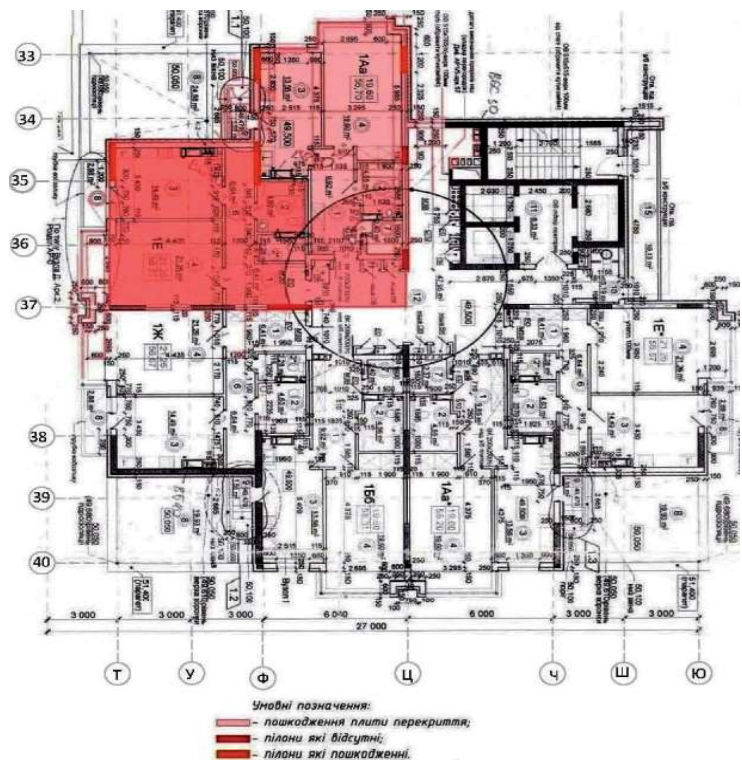
Рисунок 4 – Схема розташування пошкоджених несучих елементів монолітного залізобетонного каркасу в рівні 18 – 19 поверхів

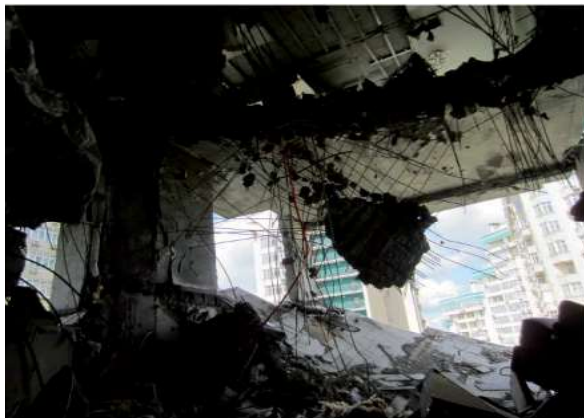
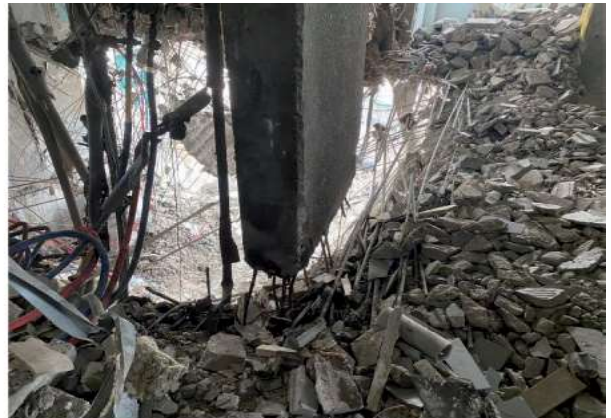
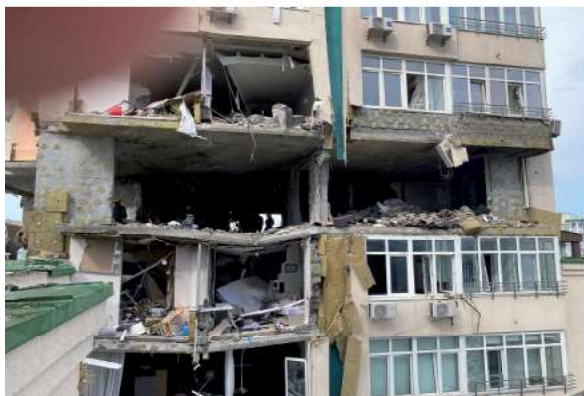
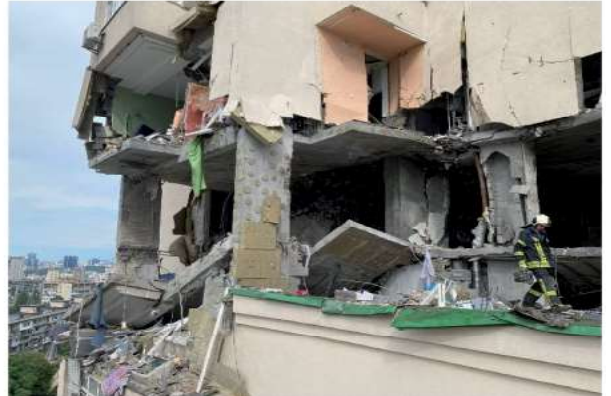
- повністю обвалені перекриття над 16-м та 17-м поверхами в осях 33-35/Ц-Ф та 35-37/Т-Ф, локальні ділянки мають нахил і зависають на арматурі;
- значні пошкодження отримали плити перекриття над 15-м та 19-м поверхами, мають прогин та тріщини з шириною розкриття до 10 мм з оголенням робочої арматури;
- повністю зруйновані пілони на висоту 17-го поверху в осях Ц/34-35, Ц/36, 37/Ф та 18 – 19 поверхів в осях Т/34-35, Ф/34-35;
- значні пошкодження отримали пілони 17-го поверху в осях Ц/33, Ф/33, Ф/35, Т/35 та 18 – 19 поверхів в осях 33/Ф, 33/Ц;
- повністю зруйновані внутрішні перегородки та вентиляційні канали в осях 33-37(38)/Ч(Ц)-Т;
- пошкоджено віконне скління та огороження балконів на всіх фасадах будинку;
- на вцілілих ділянках перекриттів утворилися завали від зруйнованих конструкцій, які перевантажують плиту перекриття, особли-

Рисунки 5 ÷ 8 – Фотофіксація руйнувань конструкцій зі значними наслідками пошкоджень

во ділянку плити в осях 33-35/Ф-Ц над 16-им поверхом;

- плита в осях 35-37/Т-Ф в рівні 16-го поверху зламана і тримається на арматурних стрижнях;
- стінове огороження з утеплювачем в рівні 16 ÷ 20 поверхів зруйновано.

Найвні пошкодження обумовлюють категорію технічного стану будинку як аварійну – 4 відповідно до [2].

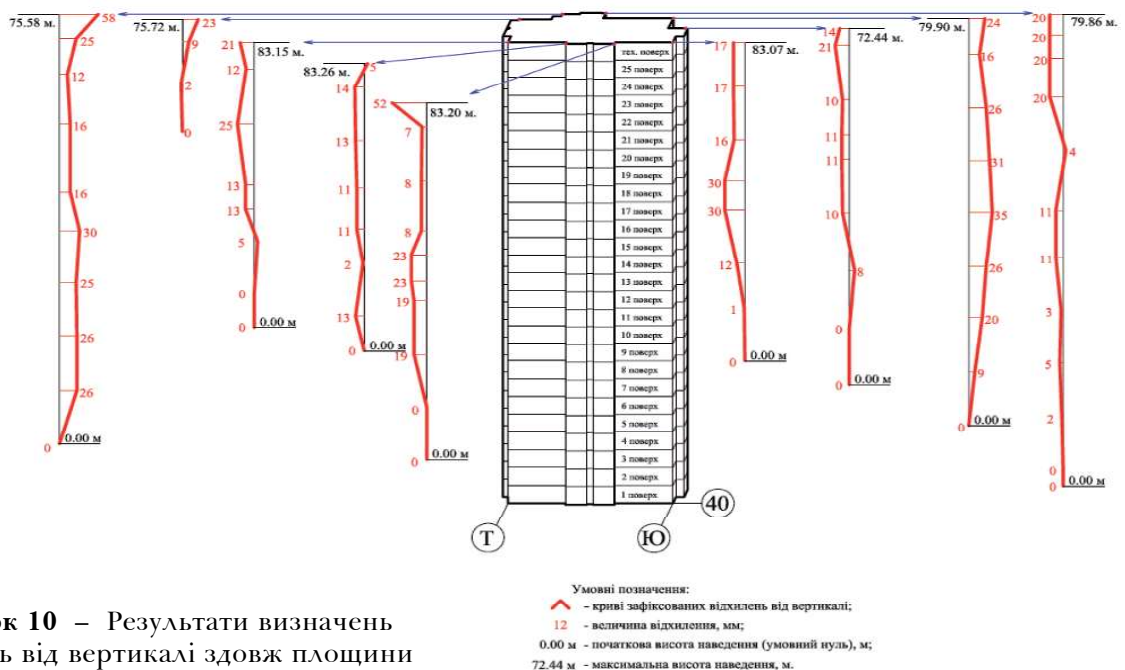
Результати представлено у вигляді кривих у розрізі вздовж числових та літерних осей (рис. 10). Для наочності сприйняття додатково результати визначення відхилень від вертикалі надавалися у вигляді дійсних векторів на всю висоту будівлі та абсолютним креном.

За результатами даних робіт зафіксовані відхилення від вертикалі коливаються від 5 мм до 52 мм. Величина відхилень незначна, враховуючи загальну висоту будинку, та, більш за все, була допущена під час її зведення. Відхилення переважно різноспрямовані та не мають чіткого вектору, що свідчить про відсутність горизонтальних переміщень від влучання ракети. Звісно, поблизу епіцентру влучання фіксувалися значні локальні відхилення від вертикалі на тих конструкціях, що

Таким чином, аналіз отриманих результатів визначень відхилень від вертикалі зовнішніх стін надав можливість виключити наявність кренів після влучання ракети.

Рисунок 10 – Результати визначень відхилень від вертикалі здовж площини числових осей

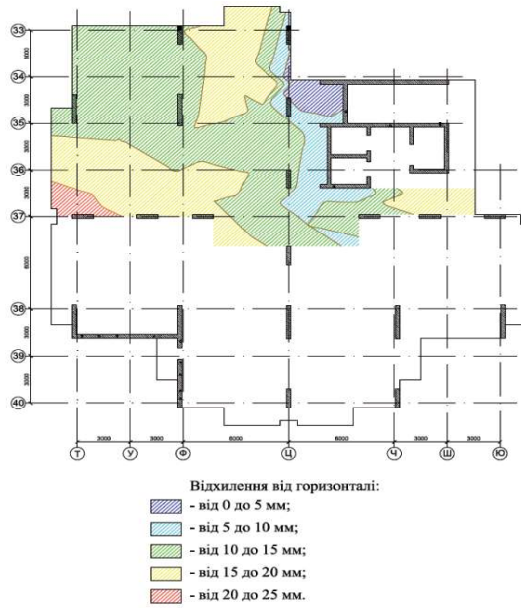
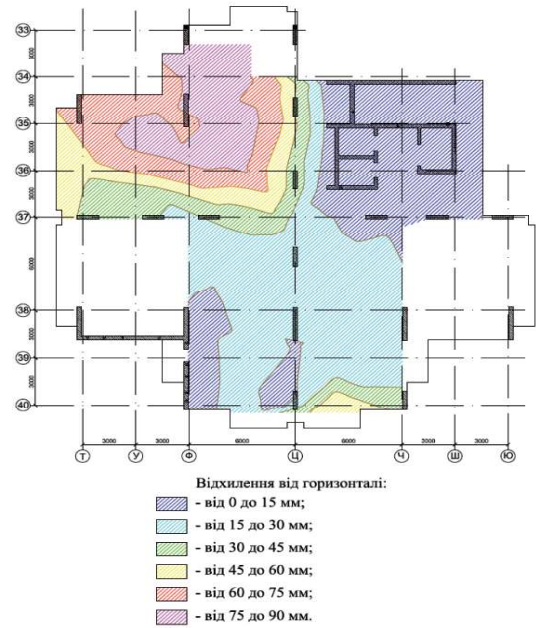
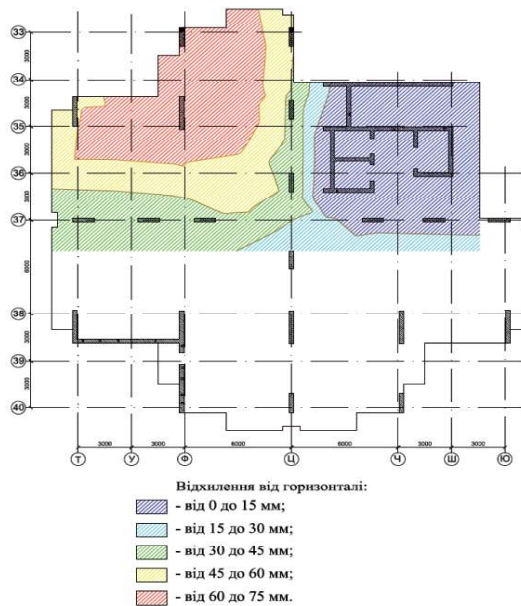
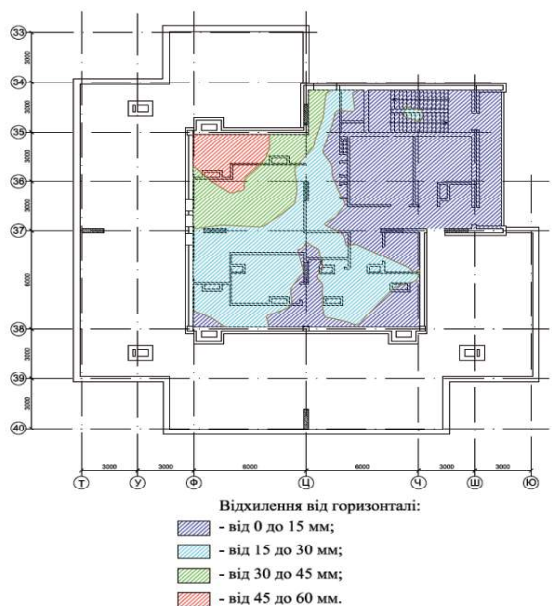
За результатами вимірювань побудовано горизонталі (ізолінії), що формують поля ступеня деформування (рис. 12).

Аналізуючи результати вимірювань можна зробити висновок, що найменше постраждали перекриття нижче епіцентру влучання – до 25 мм. Це пояснюється тим, що на 16-му поверсі та нижче не постраждали пілони. Зруйновані пілони на 17-му та 18-му поверхах викликали значні вертикальні переміщення положення плит перекриття. Максимальні вертикальні переміщення (до 90 мм) зафіксовано на 19-му поверсі над частиною зруйнованих пілонів в осях Т-Ц/33-37. Оскільки на всіх чотирьох поверхах різні ступені пошкодження, тому вертикальний масштаб між горизонталями дещо відрізняється, тобто на 16-му поверсі через 5 мм, а на 19-му, 20-му та технічному поверхах – через 15 мм, на що слід зважати при аналізі рис. 12.

Рисунок 12 – Результати визначення прогинів (відхилень від горизонталі) перекриттів будівлі поблизу епіцентру ураження

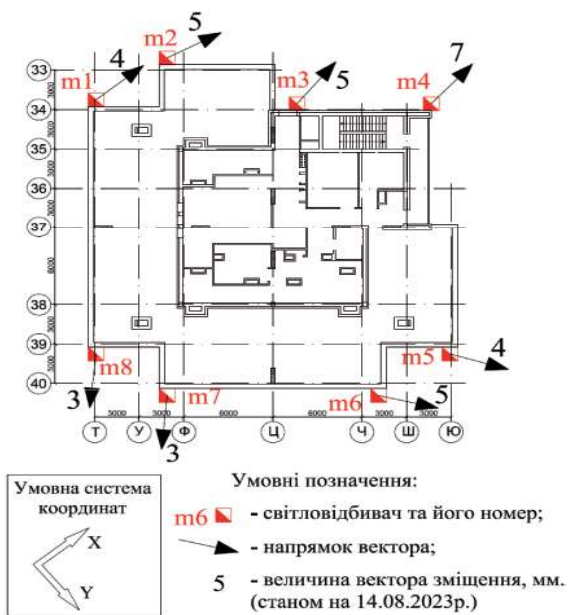
Рисунок 14 – Результати спостережень горизонтальних переміщень спостережних марок

векторів станом на останній цикл (14 серпня 2023 року) (рис. 14). Також для наочності сприйняття часових змін побудовано графік розвитку в часі (рис. 15).

За результатами моніторингу величин горизонтальних переміщень каркасу будівлі зафіксовано переміщення величиною до 7 мм упродовж 50 днів.

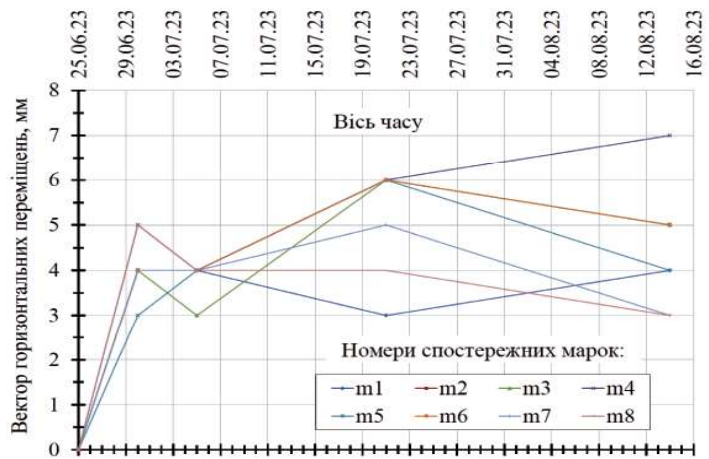
Рисунок 15 – Графік розвитку в часі векторів горизонтальних переміщень спостережних марок

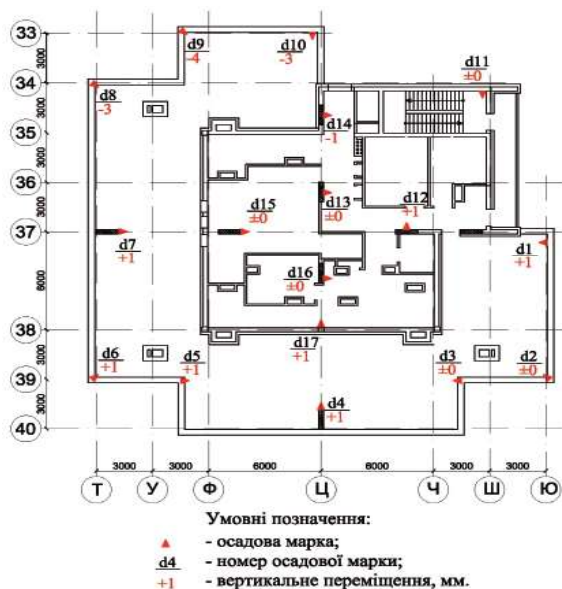
Рисунок 16 – Результати спостережень вертикальних переміщень верхньої частини будівлі

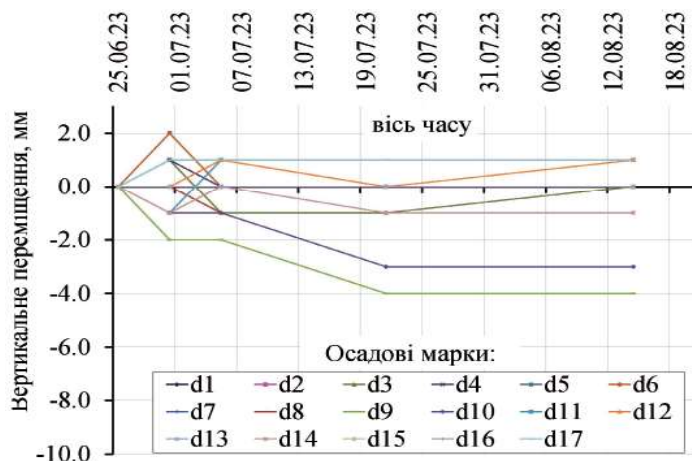
Рисунок 17 – Графік розвитку в часі вертикальних переміщень осадкових марок

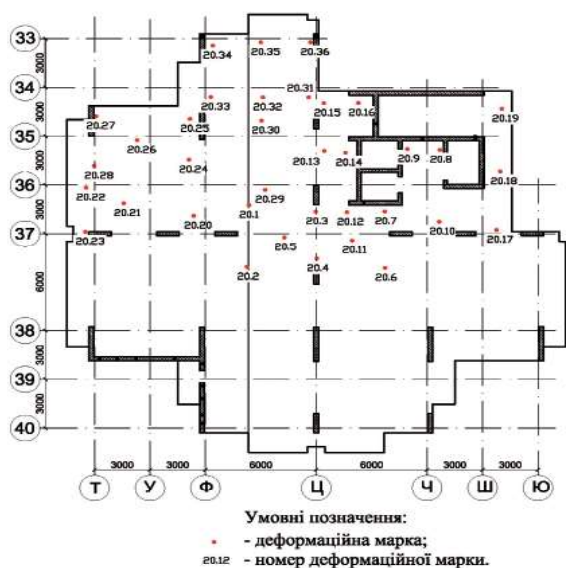
Рисунок 18 – Результати спостережень вертикальних переміщень перекриття 20-го поверху будівлі

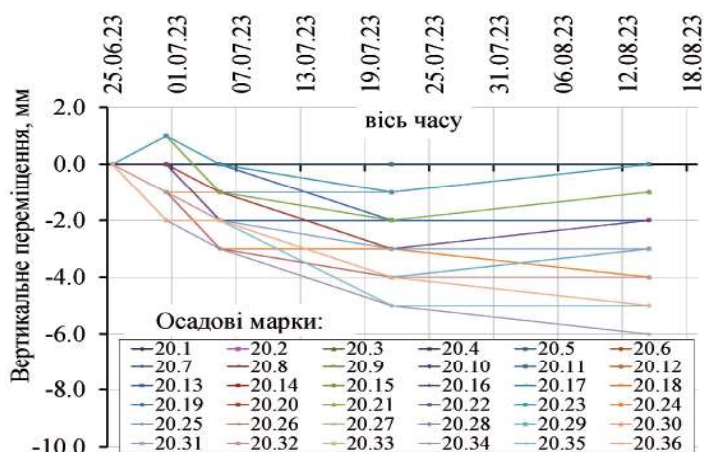
Рисунок 19 – Графік розвитку в часі вертикальних переміщень деформаційних марок
