ПРИЧИНИ ПРОТІКАНЬ ТА ЗАХИСТ ВІД ЗАМОКАННЯ КОНСТРУКЦІЙ ЕКСПЛУАТОВАНИХ ПОКРИТТІВ ПІДЗЕМНИХ ПРИМІЩЕНЬ

CAUSES OF LEAKS AND PROTECTION AGAINST WETTING OF STRUCTURES OF EXPLOITED COATINGS OF UNDERGROUND PREMISES

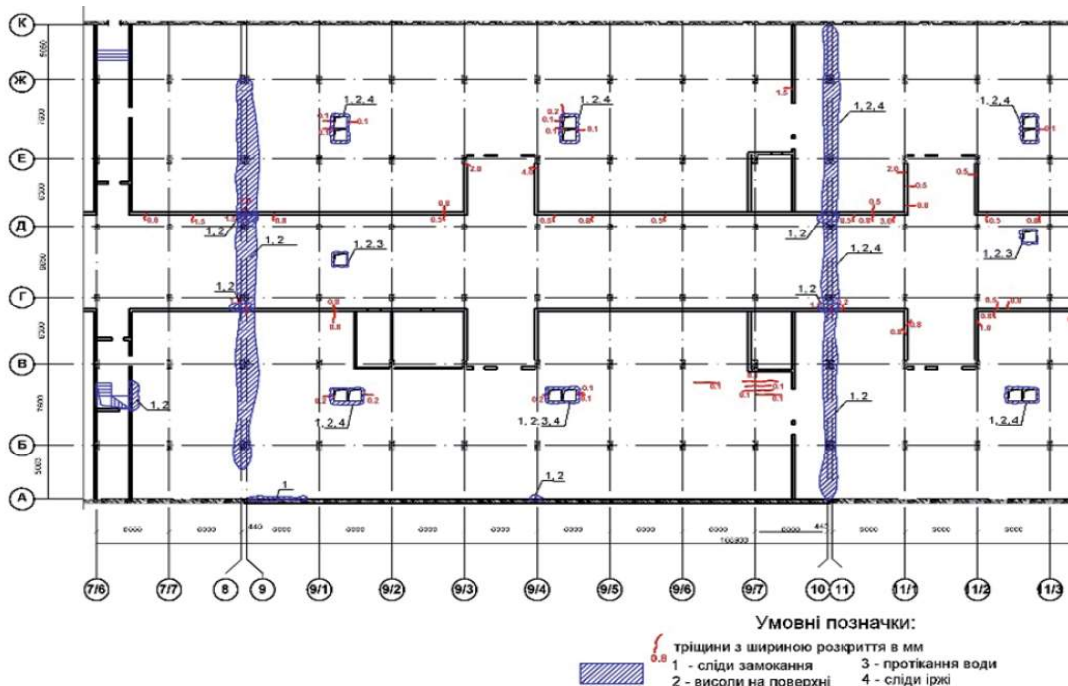
Рисунок 2 – Схема розташування місць замокання конструкцій паркінгу

При обстеженні паркінгу виявлені численні протікання та сліди замокання у перекритті, приклад схеми розташування яких наведений на рис. 2:

- попадання атмосферних опадів всередину споруди через вентиляхти та замочування їх стін;
- протікання, сліди замокання, висоли на поверхні стін та на стелі біля вентиляційних шахт та шахт димовидалення;
- протікання, сліди замокання та висоли в місцях розташування деформаційних швів;

Зі схеми пошкоджень (рис. 2) видно, що власне покрівля паркінгу не має протікань по площі і задовільно виконує свою функцію. Цьому сприяє

Основні замочування конструкцій покриття відбуваються у місцях розташування виступаючих над покрівлею вентиляційних шахт і шахт димовидалення через відкриті прорізи у їх стінах. Малі звіси покрівлі не захищають бокові прорізи від косої дощу та снігу. Також явно незадовільною є конструктивне рішення деформаційних швів покриття, деякі з них (наприклад, між осями 10-11) протікають по всій довжині.

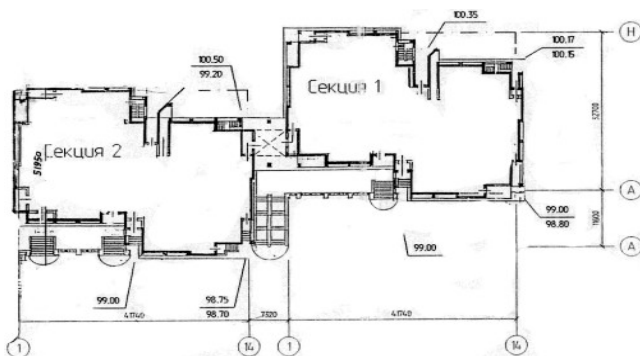
Рисунок 4 – Ситуаційна схема розташування двох відкритих терас та міжсекційного проходу

1 – напрямок ухилу тераси; 2 – застійна ділянка; 3 – зовнішній парапет тераси

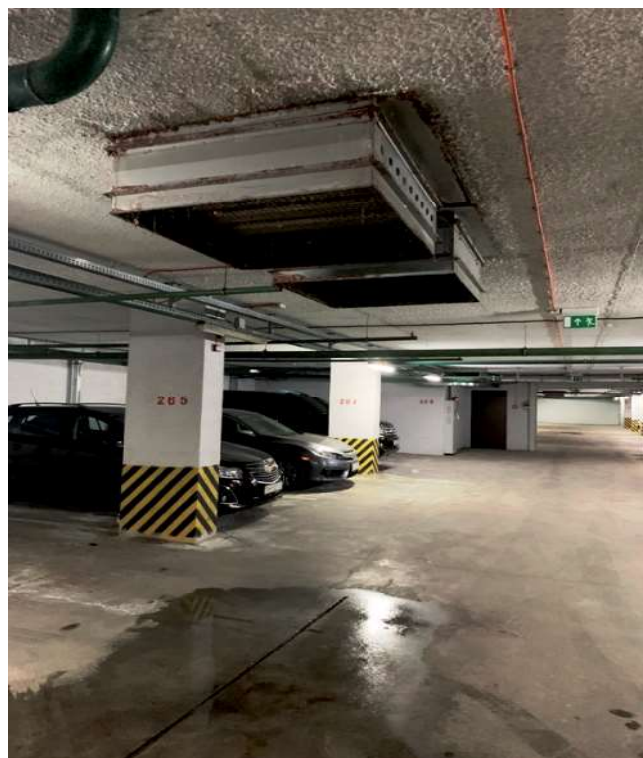
- замокання та застій води на підлозі під вентиляційними шахтами та шахтами димовидалення (рис. 3);
- корозія металевих елементів вентиляційних шахт та шахт димовидалення від тривалого замокання.

Рисунок 3 – Протікання, замочання, висоли на поверхні переkritтя паркінгу навколо вентиляційної шахти та шахти димовидалення, замочання підлоги та застій води

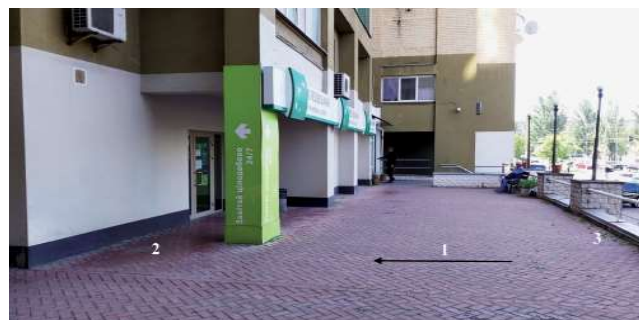
Протікання через переkritтя підвалу спостерігаються під переkritтям відкритої тераси секції 1 та під переkritтям проходу між секціями 1 і 2. В умовах незначного ухилу вимощення в бік будинку утворилися застійні зони на переkritті (рис. 5). Внаслідок накопичення вологи в товщі покриття відбуваються протікання через шви між плитами та по стіні підвалу (рис. 6). Протікання супроводжуються вапняковими утвореннями на швах між залізобетонними плитами

Рисунок 5 – Загальний вигляд ділянки покриття прибудинкової тераси секції 1

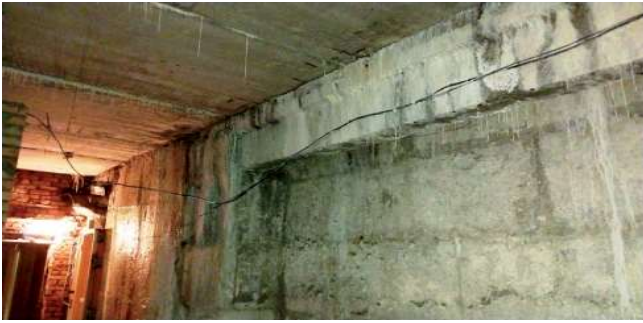
Рисунок 6 – Сліди протікання по швах між плитами перекриття тераси секції I і на стіні підвалу, вапнякові утворення

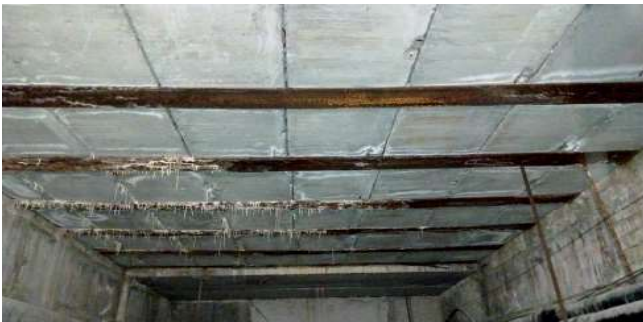
та між плитами і металевими балками. Металеві балки переkritтя під міжсекційним проходом уражені поверхневою корозією (рис. 7).

Рисунок 7 – Сліди протікання по швах між плитами перекриття тераси секції I і на стіні підвалу, вапнякові утворення

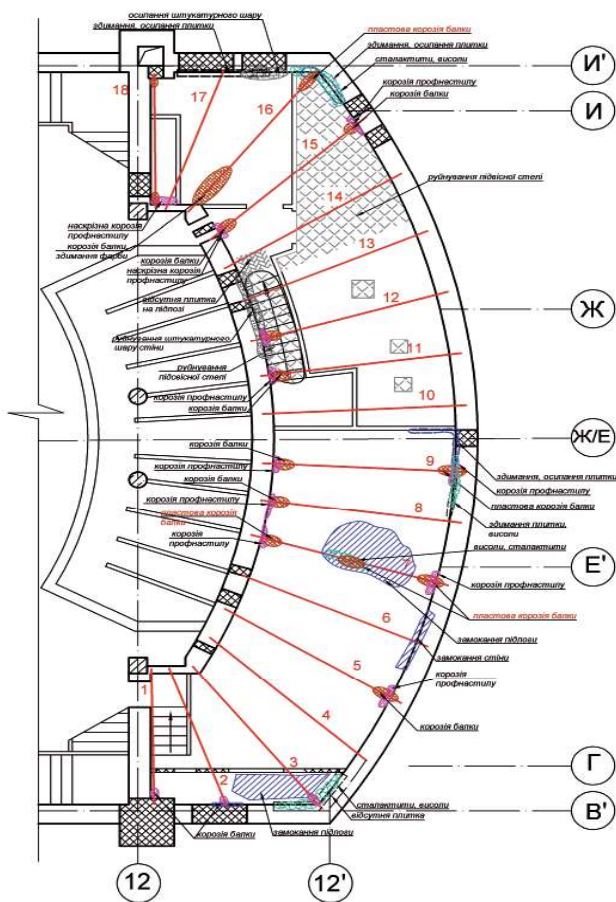
Рисунок 9 – Схема розташування пошкоджень підвалу під терасою головного входу будівлі театру

Під час обстеження було виявлено місця застою води на терасі через неправильно виконані ухили покриття. Внаслідок застою води та незадовільної гідроізоляції зафіксовані значні протікання через конструкції перекриття тераси. На стінах та конструкціях перекриття підвалу фіксуються замокання, висоли та застій води на підлозі. Схему розташування пошкоджень конструкцій підвалу наведено на рис. 9. Довготривалі замокання конструкцій перекриття призвели до корозії металевих балок у підвальних приміщеннях в осях В'-И'/12 (рис. 10).

Основні протікання перекриття підвалу відбуваються у місцях розташування застійних ділянок на поверхні тераси головного входу, яка практично не має ухилу.

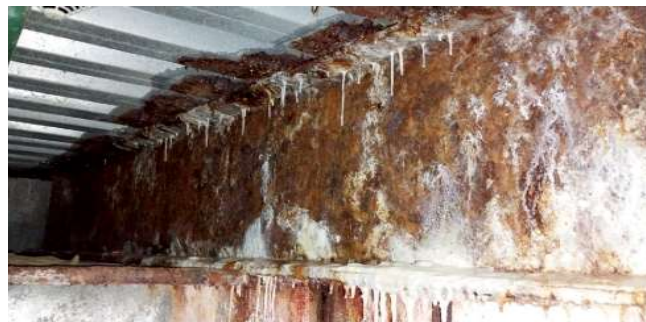
встановлено, що в місцях з пластовою корозією полиці балок втратили до 2 мм товщини, а стінки – до 1 мм.

Виконаний розрахунок на міцність елементів металевих балок з врахуванням ослаблення їх перерізу внаслідок корозійного пошкодження. Несуча здатність балок перекриття під терасою з фактичним ступенем корозії зменшилася на 14% відносно стану без пошкоджень, проте має запас з врахуванням діючих навантажень. Продовження інтенсивної корозії металевих балок загрожує в подальшому вичерпанням їх несучої здатності.

Основною причиною протікання перекриття відкритої тераси головного входу будівлі театру є відсутність ухилу поверхні та конструктивне рішення перекриття, що сприяє накопиченню вологи у його товщі.

Рисунок 10 – Пластова корозія металевої балки з двох двотаврів N 45, наскрізна корозія профнастилу, вапнякові утворення

- Для забезпечення нормальної експлуатації підвальних приміщень зазначених об'єктів були надані відповідні рекомендації щодо ремонту гідроізоляції та покращення водовідведення з поверхні.
