# АНАЛІЗ ПРИЧИН ТА ПОСЛІДОВНОСТІ УТВОРЕННЯ ДЕФЕКТІВ В РЕБРИСТИХ ПЛИТАХ ПОКРИТТЯ

*Представлено результати дослідження технічного стану 2891-ї ребристої плити покриття існуючого виробничого корпусу з неагресивним виробництвом. Дослідження проводились з метою визначення типу та кількості різних дефектів в них для аналізу причин їх виникнення і послідовності розвитку за час експлуатації. Проведений аналіз показав, що першопричиною виникнення дефектів стало порушення технології контролю якості під час улаштування теплоізоляційного килиму з відхиленнями від проектного рішення.*

Об'єктом досліджень є ребристі залізобетонні плити покриття двох типових марок з розмірами в плані 3×6 м та 1,5×6м в складі суміщеного даху будівлі виробничого корпусу із виробництва пральних машин фабрики ТзОВ „Українська побутова техніка” в м. Івано-Франківськ. Схематичний план даху та конструктивні особливості зображені на рис. 1.

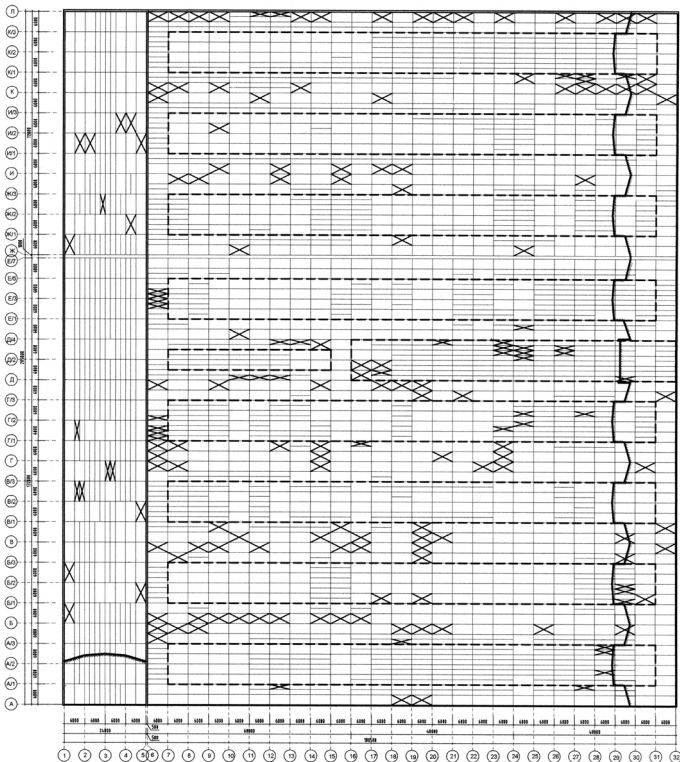
**Рис.1.** План даху будівлі зі схоластичним розташуванням типових ребристих плит покриття з різними розмірами в плані: 3×6м та 1,5×6м. На плані даху «X» позначені плити покриття, що знаходяться в аварійному стані.

Але це порівняння умовне, так як у аварійному стані знаходяться 107 плит (19,7%) марок ПНС-3/3×6 із загальної кількості 544 плити, що за конструктивним вирішенням обрису покрівлі знаходяться у більш невідповідних умовах експлуатації (над опорами ферм), ніж плити марок ПКЖ-3, з яких віднесені до аварійних тільки 8 плит (38,9%) з 18 плит, що знаходяться у таких самих умовах (рис. 1).

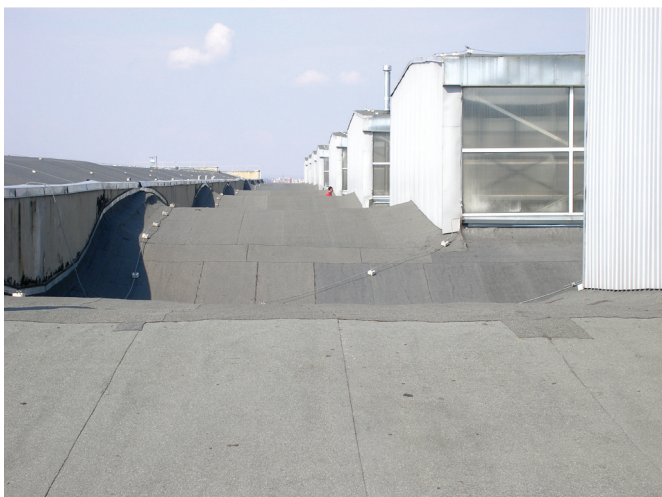
Рис.4. Загальний вид на покрівлю в осях „6-7”/„А-А”, після реконструкції.

Виробничий корпус фабрики був зданий в експлуатацію у 1975 році. Реконструкція існуючої будівлі заводу під виробничий корпус фабрики із виробництва пральних машин почалася у 2007 році після 32 років експлуатації (рис. 2, 3). У цьому ж році почали ремонт верхнього гідроізоляційного шару даху (рис. 4).

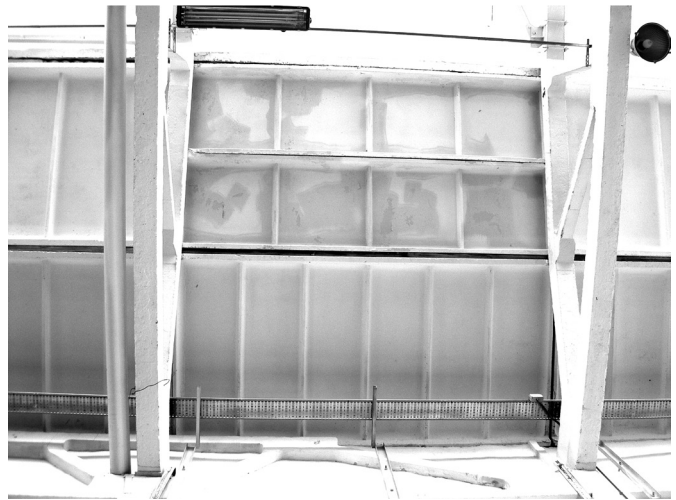
В роботі [1] автори зробили висновок, що існуюча конструкція покрівлі над виробничим корпусом не забезпечує необхідні теплотехнічні умови експлуатації споруди згідно чинних нормативних документів. У зимовий період температура на рівні низу полицок залізобетонних плит покриття не досягає точки роси  $t_r = +6^\circ\text{C}$ , та ще менша в межах товщини зволоженого утеплювача. Новий суцільний верхній гідроізоляційний шар на поверхні старої покрівлі поклали тільки через 32 роки її експлуатації. У зв'язку з цим на поверхні плит та в утеплювачі утворюється водний конденсат.

Найнижчі точки в конструкції даху – розжолобки, що знаходяться над опорами ферм та балок і є найнебезпечнішою ділянкою за рахунок збільшення товщини шарів покрівлі; надмірного зволоження теплоізоляційних шарів водою, що дренає по гідроізоляції з одного або двох скатів даху. Підтверджує це і характер послідовності відшарування водоемульсійної фарби від нижньої поверхні плит (рис. 7, 8). Так, за рахунок нахилу ребристих плит волога стікає по їх нахилений нижній грані на поздовжні ребра, що розташовані нижче по скату, і йде найбільше їх зволоження з поступовим, в часі експлуатації, утворенням в них дефектів

Рис.6. Зволоження конденсатом нижньої поверхні полицок плит по скату даху.

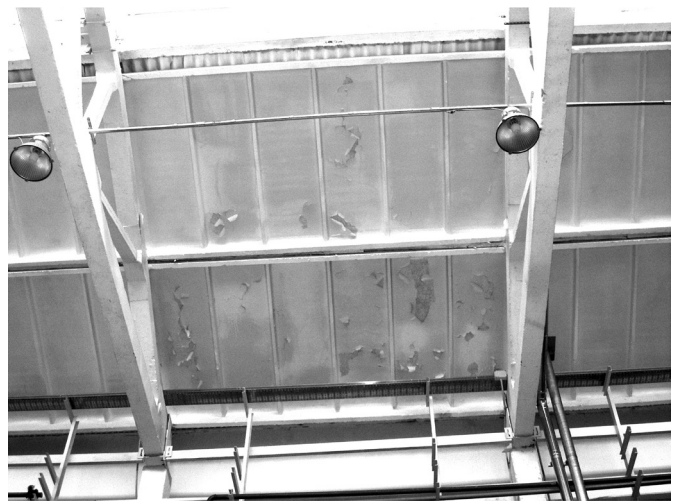
Рис.7. Початок відшарування водоемульсійної фарби від зволоженого бетону полицок.

Зафіксований характер відшарування водоемульсійної фарби по скату даху з нижньої поверхні полицок ребристих плит від інтенсивності їх зволоження. Це також вказує на помилкове нанесення фарб, що не мають дифузійних властивостей, на вологі бетонні поверхні.

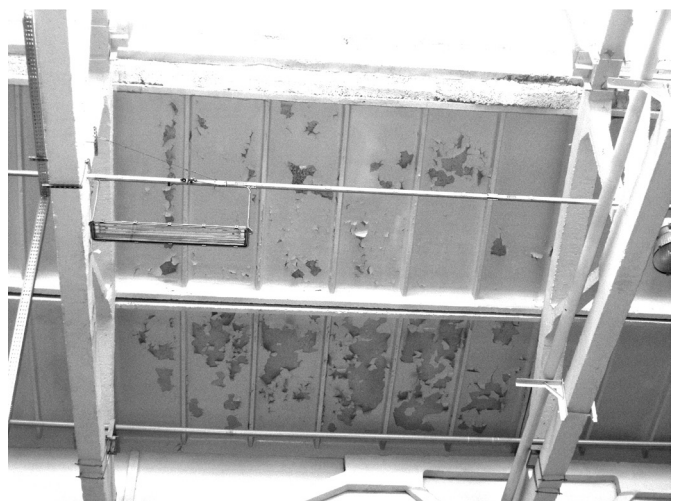
Рис.8. Характер відшарування водоемульсійної фарби з полицок плит по скату даху.

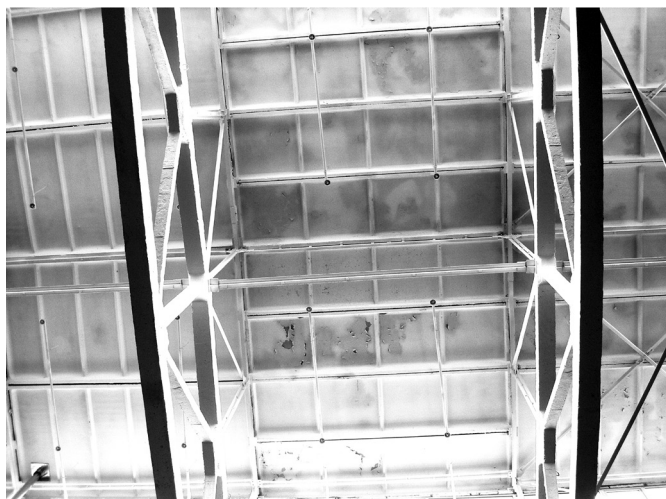
Рис.9. Зволоження конденсатом нижньої поверхні полицок плит у покритті ліхтаря.

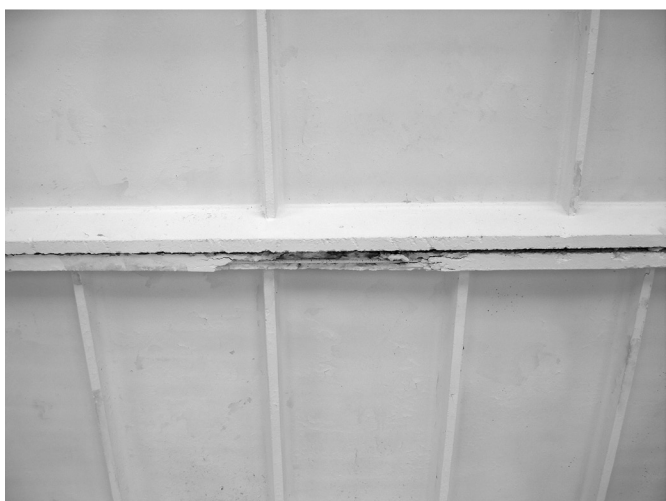
Рис.10. Руйнування захисного шару бетону плити з оголенням арматури в поздовжньому ребрі.

Однією з причин руйнування спочатку поперечних, потім поз-довжніх ребер плит є недостатня товщина захисного шару бетону, особливо у поперечних ребрах плит з більшою їх довжиною за рахунок відсутності жорсткої фіксації арматурних каркасів в нижній частині ребер.

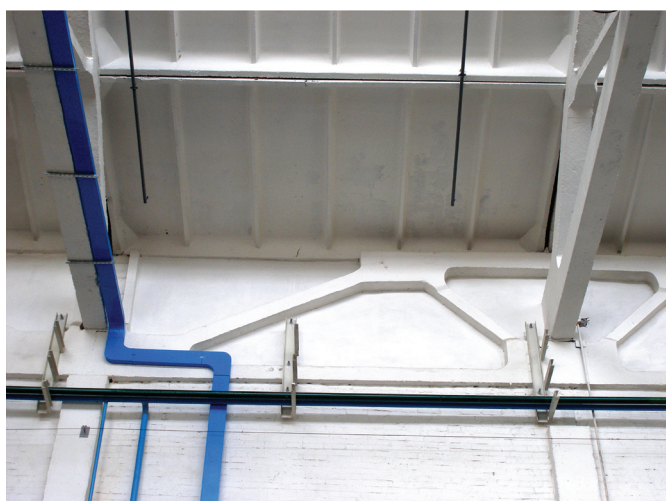
Рис.11. Вертикальні тріщини шириною до 3мм в прольоті, прогин – 40 мм, плита в осях „8-9” біля осі „Б” – аварійна по одному поздовжньому ребру.

№ 2, 3, 5.2, 6.1, 7, 9.1, 10.2, за нумерацією табл. 1.

**Зауваження 3.** З розгляду на підсилення за технічним станом видлучені плити з розмірами 3×6 м, в яких дефектні поздовжні ребра лежать на цегляному мурі стін, в межі яких вмуровані підкривані ферми прольотом 12 м (рис. 11, 14).

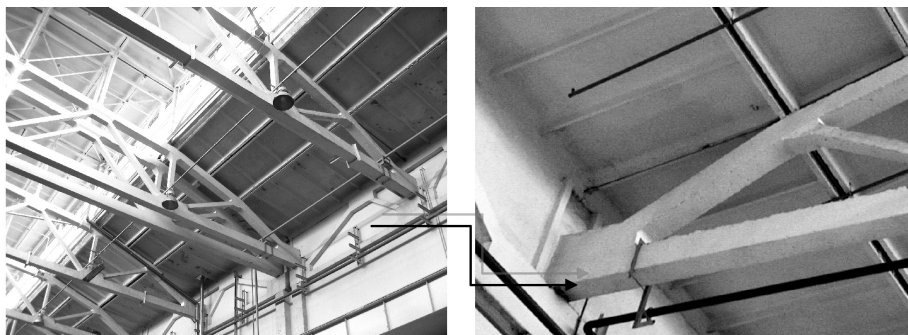
Рис.14. Підкрюквяні ферми прольотом 12 м, що вмуровані в цегляний мур протипожежних стін.
