МІЦНІСТЬ ЗАЛІЗОБЕТОННИХ БАЛОК ІЗ ПОШКОДЖЕННЯМИ, ОТРИМАНИМИ ПРИ ЕКСПЛУАТАЦІЙНОМУ РІВНІ НАВАНТАЖЕННЯ

STRENGTH OF REINFORCED CONCRETE BEAMS WITH DAMAGES RECEIVED AT THE OPERATIONAL LOAD LEVEL

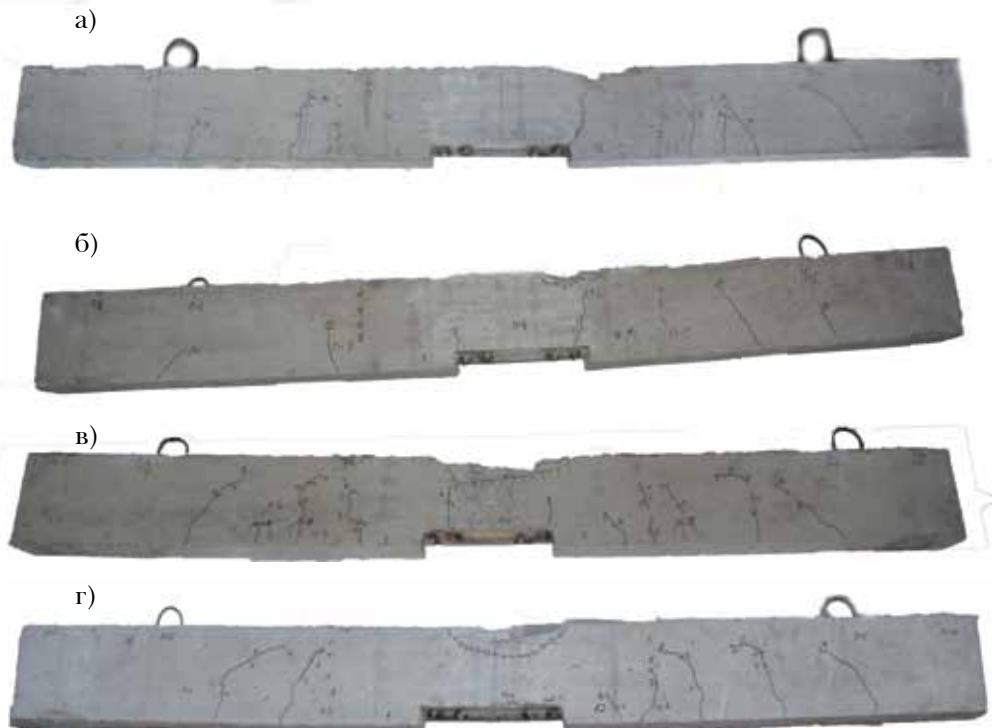
Рис. 2. Характер руйнування контрольних балок серії 1, зразки № 1 (а), № 2 (б) та серії 2, зразки № 1 (в), № 2 (г)

Контрольні зразки 1-ї та 2-ї серії руйнували шляхом викришування стиснутої зони бетону в центральній частині балки. Загальний вид випробуваних зразків представлено на рис. 2.

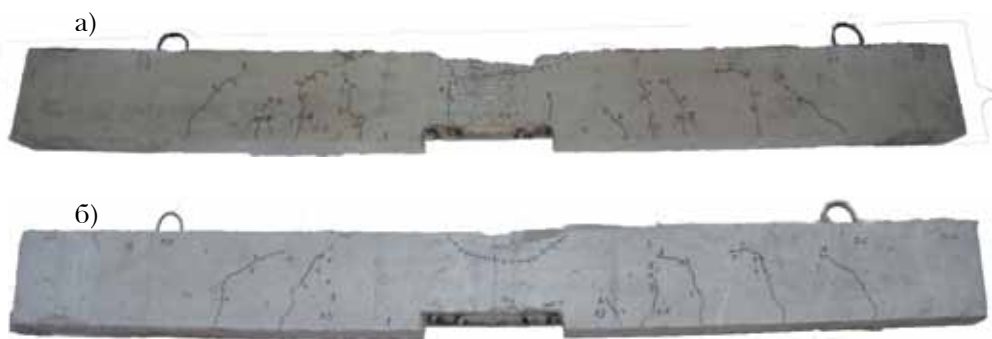
Рис. 3. Характер руйнування зразків серії 2 № 5 (а) та № 6 (б) з частковим пошкодженням розтягнутого армування отвором діаметром 5,6 мм, при рівні навантаження 0,5 від очікуваного руйнівного значення

Зразки 2-ї серії, що випробовували з пошкодженнями, змінили характер руйнування. Залізобетонні балки БП 2.5-0.5чп та БП 2.6-0.5чп руйнувались різко з розривом арматури (рис. 3).

Для зразків БП 2.5-0.5чп та БП 2.6-0.5чп зменшення діаметру арматури становило 35% тоді як несуча здатність зменшилась на 25% (табл. 2).

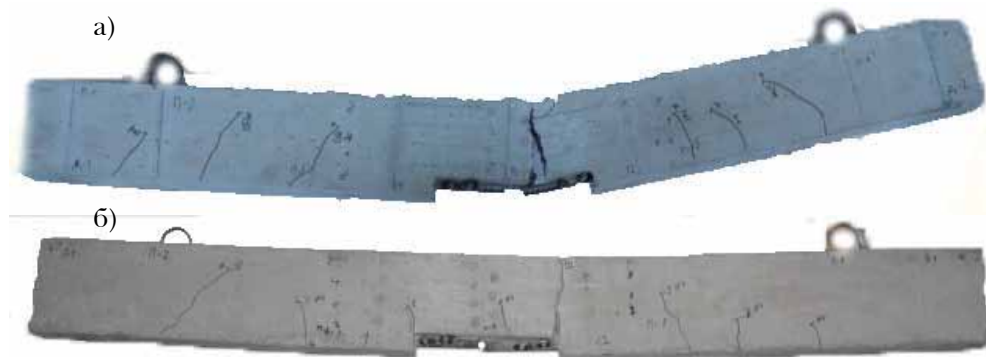
Рис. 4. Руйнування зразків серії 2 № 7 (а) та № 8 (б) з отвором діаметром 9,5 мм в арматурі, пошкодженими (до повного руйнування) при рівні навантаження 0,5 від очікуваного руйнівного значення

Руйнування супроводжувалось розломом залізобетонних балок на

дві частини. (рис. 4). Пошкодження поздовжньої арматури імітувало корозію робочого армування зразка. Характер руйнування буде типовим і для реальних дослідних зразків, що працюють під певним рівнем навантаження.

Зразки БП 2.7-0.5пп та БП 2.8-0.5пп руйнувались внаслідок граничного зменшення площі поперечного перерізу робочого армування, і становить 65% від початкового значення, тоді як несуча здатність зменшилась на 50% (табл. 2).
