УДК 624.016:624.012.4:624.071

ВИПРОБУВАННЯ НЕРОЗРІЗНОЇ ЗАЛІЗОБЕТОННОЇ БАЛКИ З КОНСОЛЯМИ ТА ТРІЩИНАМИ ПІДСИЛЕНОЇ ВУГЛЕПЛАСТИКОМ

TESTING OF CRACKED CONTINUOUS REINFORCED CONCRETE CANTILEVER BEAM REINFORCED WITH CARBON FIBRE MATERIAL

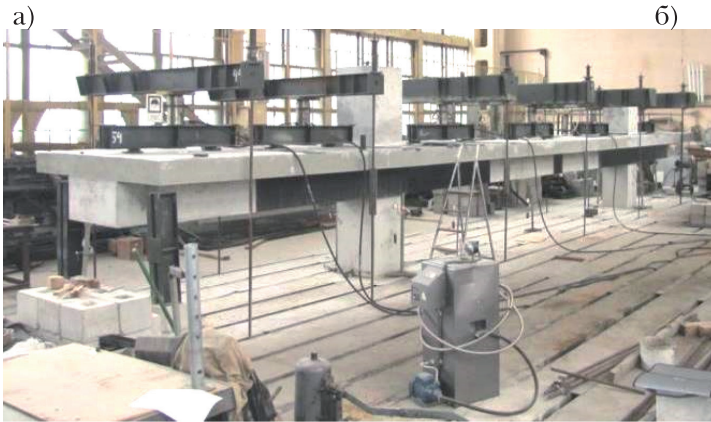
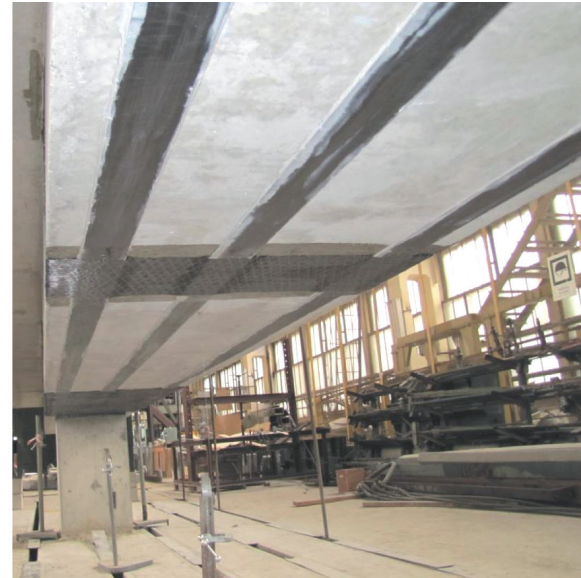
Рисунок 3 – Загальний вигляд зразка із підсиленням на стенді з навантажувальним обладнанням та вимірвальними приладами під час випробувань: а – з боків; б – знизу

шаром стрічок типу 100/1,4 по ширині в кількості 5 штук з кроком 125 мм та композитним матом. На бокових поверхнях низу балки біля колони Б – одним шаром композитних стрічок типу 100/1,2 по ширині в кількості 26 штук з кроком 150 мм на відстані по 2,32 м від осі, біля колони В – одним шаром композитних стрічок типу 100/1,2 по ширині в кількості 15 штук з кроком 250 мм на відстані по 2,2 м від осі. Загальний вигляд зразка із підсиленням з боків (а) і знизу (б) на стенді з навантажувальним обладнанням та вимірювальними приладами під час випробувань представлено на рис. 3.

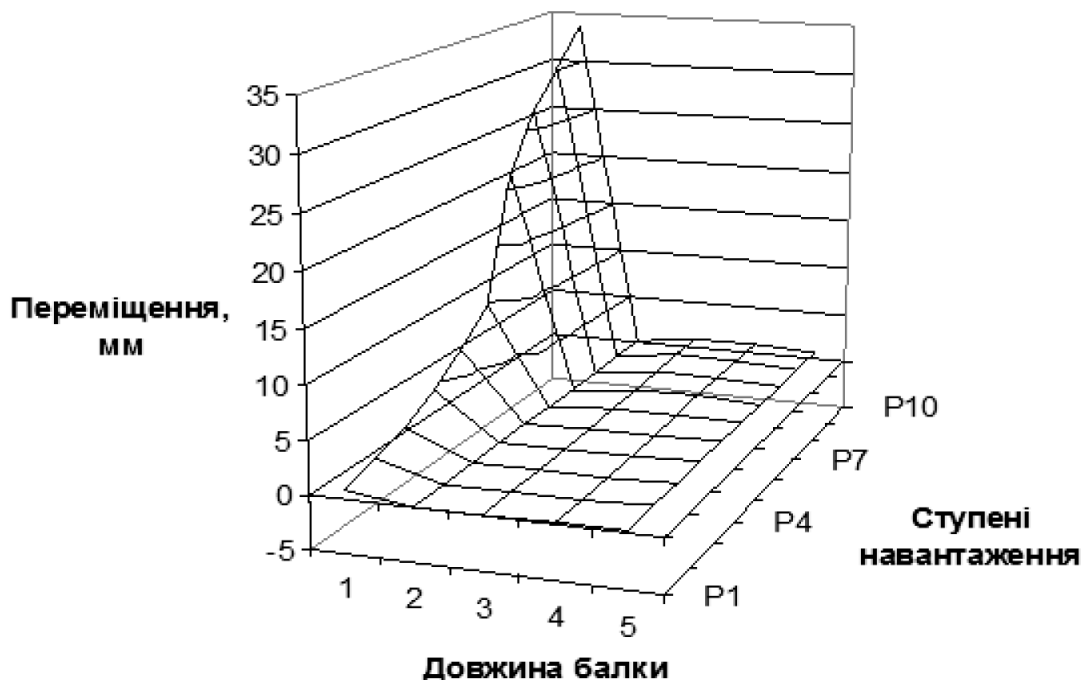
Рисунок 4 – Переміщення ділянок балки під час навантаження P1 – P10

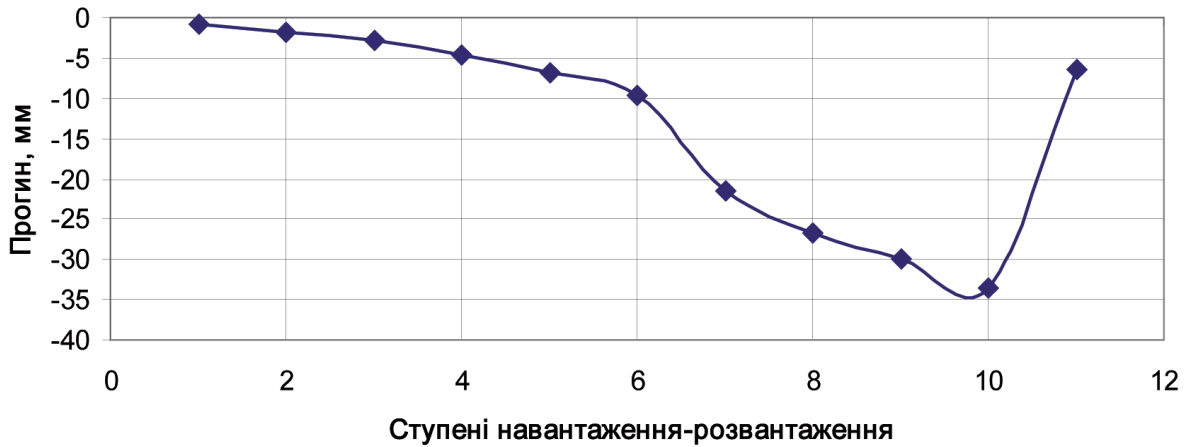
Рисунок 5 – Прогини кінця консолі 4,0 м D1 під час навантаження (1 – 10) – розвантаження (11) з появою тріщин на ступені 8

Прогин кінця консолі 4,0 м значно перевищує усі інші, тому розглянемо їх на окремих графіках. На рис. 5 зображено прогини кінця консолі 4,0 м D1 під час навантаження (1 – 10) – розвантаження (11) з появою тріщин на ступені 8.

Аналіз графіка на рис. 5 показує, що вільний кінець довгої консолі балки D1 прогинався пружно до і після моменту утворення тріщин, але з різним модулем пружності, після розвантаження залишковий прогин становив 6 мм.
