ВИПРОБУВАННЯ ФРАГМЕНТУ ВЕНТИЛЬОВАНОЇ УТЕПЛЕНОЇ ФАСАДНОЇ СИСТЕМИ З АЛЮМІНІЄВИМ КАРКАСОМ І ОПОРЯДЖЕННЯМ ПЛИТАМИ ПРИРОДНОГО КАМЕНЮ

TESTING OF THE PART OF A VENTILATED INSULATED FACADE SYSTEM WITH AN ALUMINUM FRAME AND NATURAL STONE FINISHING SLABS

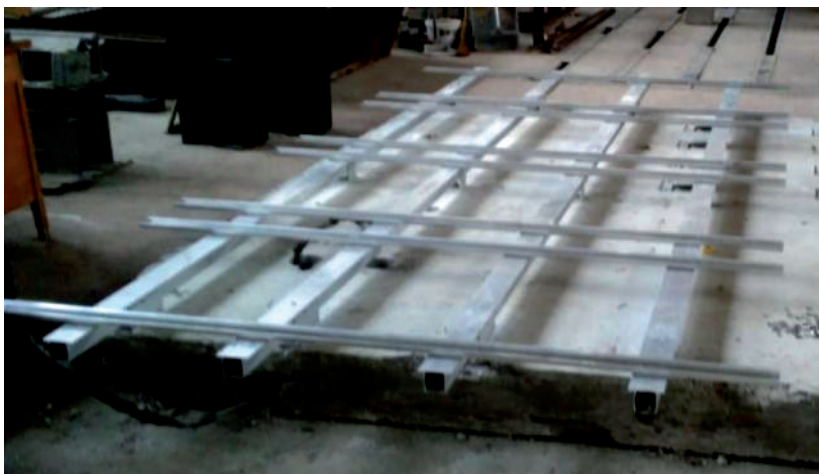
Рисунок 3 – Загальний вигляд каркасу зразка із алюмінієвих профілів

Вигляд каркасу зразка із алюмінієвих профілів перед випробуваннями показано на рис. 3.

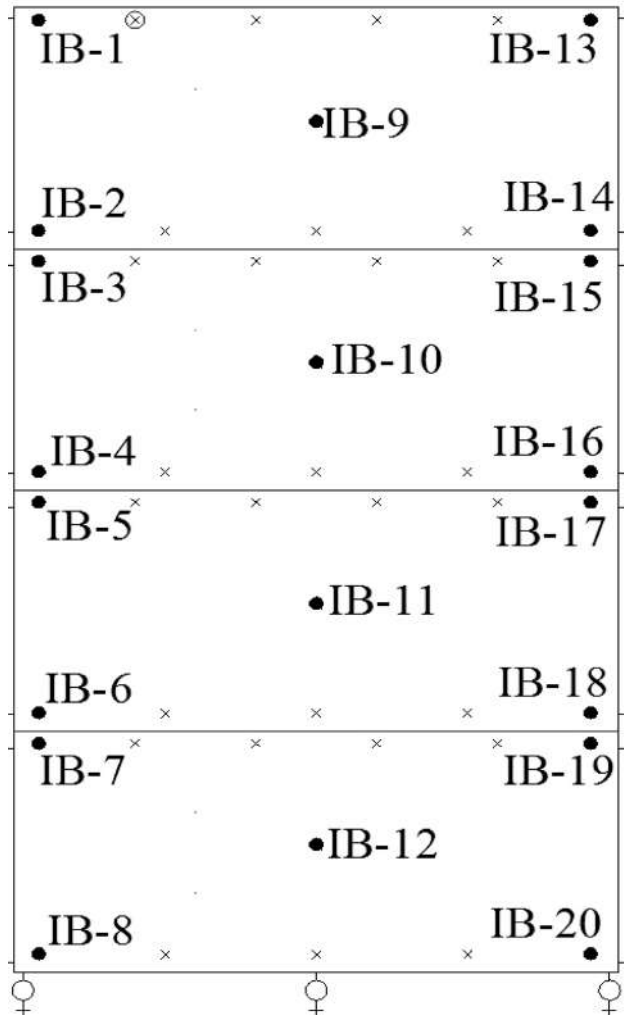
Рисунок 6 – Схема розташування вимірних приладів

- × – аграфі;
- ♀ – переміщення горизонтальні;
- – переміщення вертикальні бовування

Схему навантаження фасадної системи у проектному положенні та її поворот ліворуч в горизонтальне положення для випробування наведено на рис. 4, схему випробування зразка фрагменту фасадної системи в горизонтальному положенні на випробувальному стенді показано на рис. 5. Схему розташування вимірювальних приладів наведено на рис. 6.

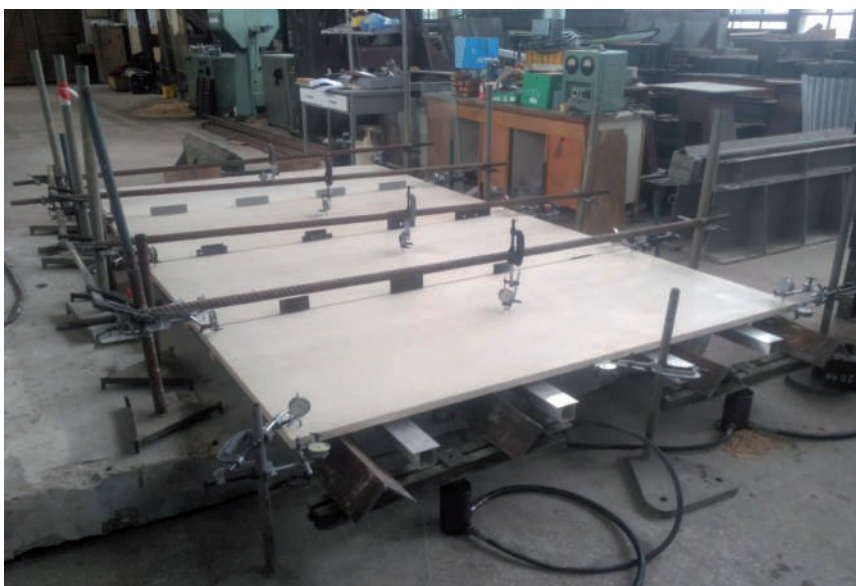
Рисунок 8 – Зразок фрагменту фасадної системи з улаштуванням навантажувального обладнання і вимірювальних приладів

Вигляд зразка на випробувальному стенді з улаштуванням навантажувального обладнання і вимірювальних приладів показано на рис 8, а після руйнування деформуванням правого верхнього аграфа нижньої плити з вертикальним переміщенням горизонтального профілю – на рис. 9.

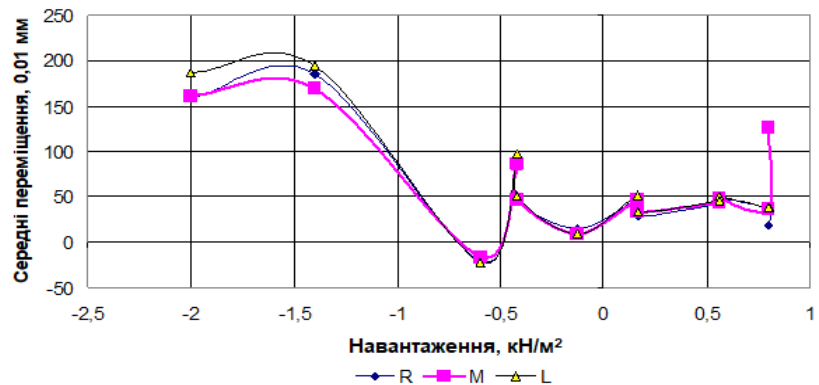
Рисунок 11 – Залежність переміщень опорядження в площині перпендикулярній стіні від комплексу навантажень

Залежність переміщень у площині перпендикулярній стіні від комплексних навантажень незалежно від ступенів наведена на рис. 11. Не упорядкованість такої залежності свідчить про зміни в елементах зразка під час випробувань навантаженням, які потім призвели його до руйнування.

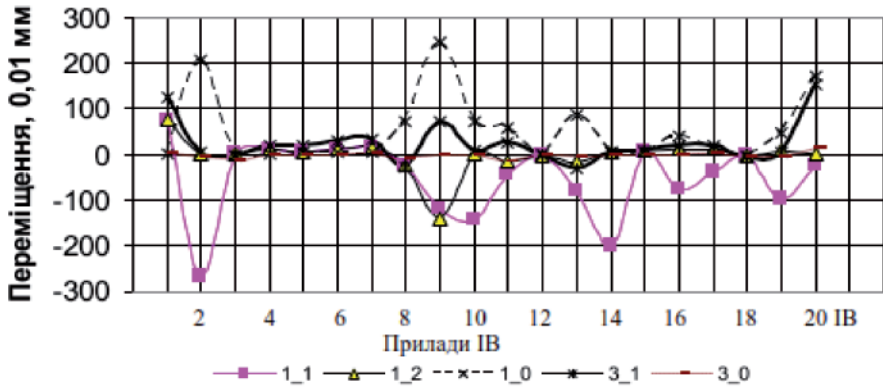
Рисунок 15 – Переміщення опорядження у площині перпендикулярній стіні від власної ваги експлуатаційні (1.1), граничні ((1.2), після відновлення (1.0) та граничні від двостороннього зледеніння (3.1) і їх відновлення (3.0)

Переміщення опорядження у площині перпендикулярній стіні від дії навантажень у площині плит (власної ваги експлуатаційні, граничні, після відновлення та граничні від двостороннього зледеніння і їх відновлення) показані на рис. 15. В основному величина цих переміщень незначна і, скоріше за все, пов'язана з ексцентриситетом точок спирання плит (аграфів). Виняток становить перша ступінь навантажень (1.1) та розвантаження (0.1), за яких проходив «притир» елементів системи, що наближав її до жорсткої. Дійсно, найбільші навантаження зледеніння (3.1) були вже значно

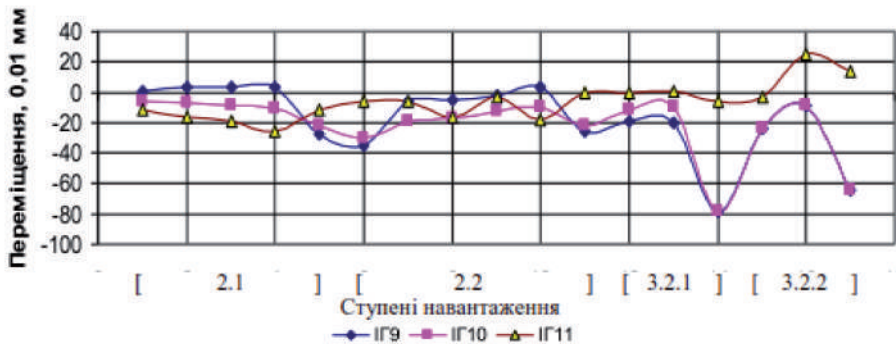
Рисунок 16 – Переміщення нижньої грані опорядження у своїй площині за приладами ІГ по ширині зразка
