## ГЕОДЕЗИЧНИЙ МОНІТОРИНГ ЧАСОВИХ ЗМІН ДЕФОРМОВАНОГО СТАНУ ПІД ЧАС ВІДНОВЛЕННЯ БУДІВЛІ/СПОРУДИ, ЩО ПОСТРАЖДАЛА ВІД БОЙОВИХ ДІЙ ВНАСЛІДОК ВОЄННОЇ АГРЕСІЇ РФ

## GEODETIC MONITORING OF TEMPORAL CHANGES OF THE DEFORMED STATE DURING BUILDING/STRUCTURE RESTORATION, THAT HAD BEEN SUFFERED FROM THE CONSEQUENCES OF WARS MILITARY AGGRESSION OF THE RUSSIAN FEDERATION

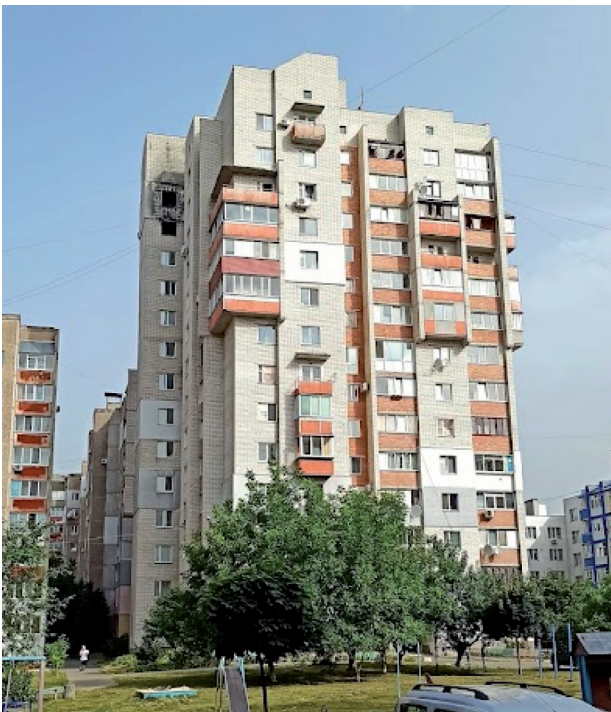
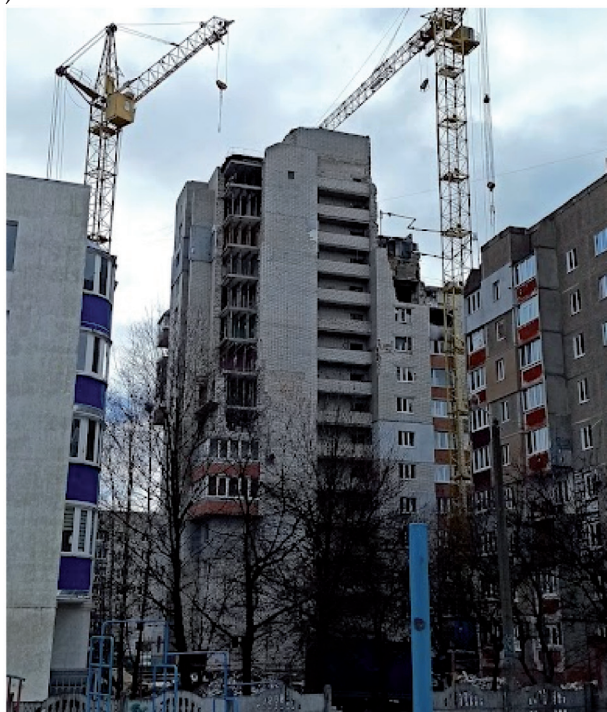
**Рисунок 1** – Житловий будинок по вул. Генерала Белова, 27, м. Чернігів  
а – південна сторона будинку; б – північна сторона будинку

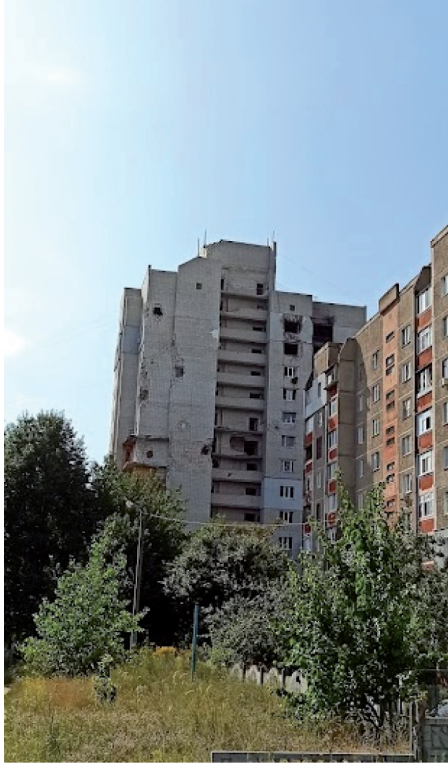
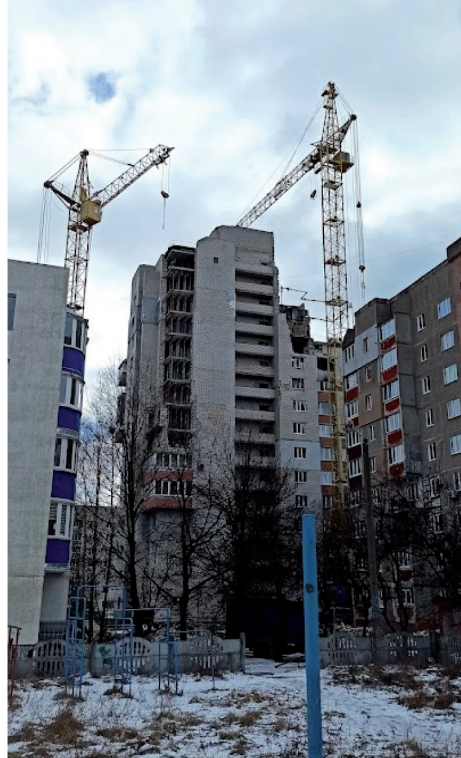
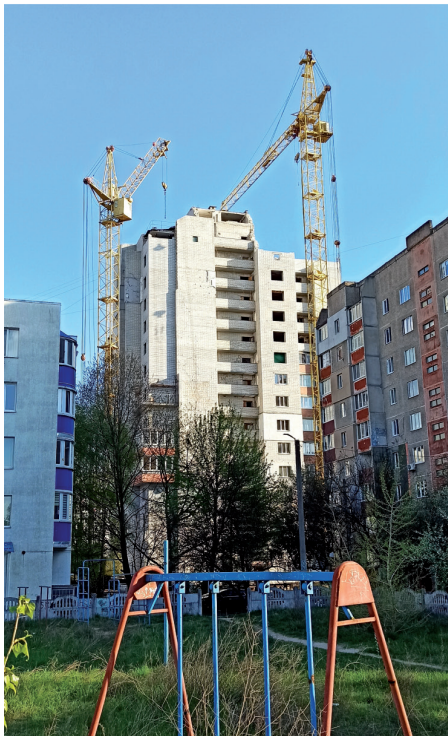
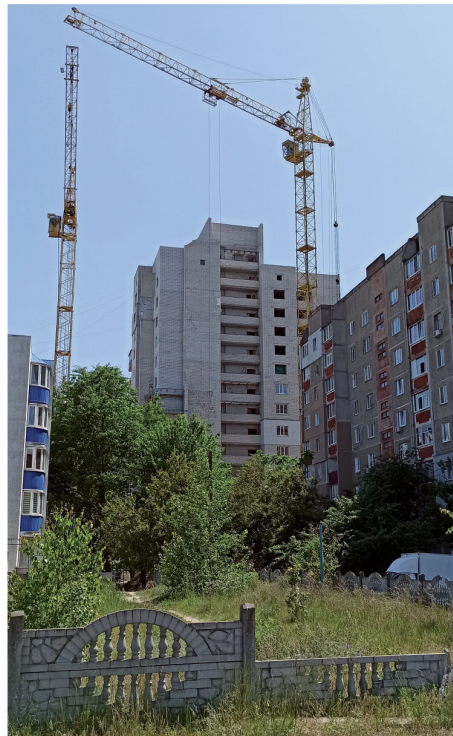
**Рисунок 2** – Часові зміни відбудови житлового будинку по вул. Генерала Белова, 27

На рис. 2 зображено часові зміни на об'єкті по вул. Генерала Белова, 27: у серпні 2022 р. було встановлено спостережну станцію і розпочато моніторинг, а у лютому 2023 р. повністю демонтовано всі пошкоджені конструкції.

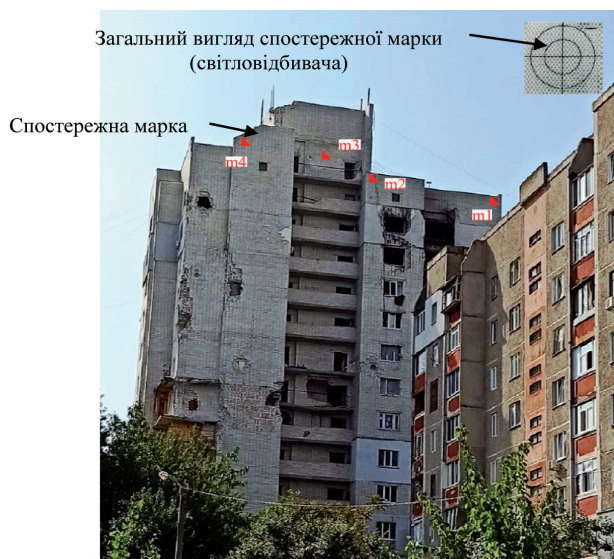
**Рисунок 3** – Приклад встановлення спостережних марок по вул. Генерала Белова, 27

На найвищі характерні вертикальні конструкції житлового будинку було встановлено світловідбивачі. Місця встановлення спостережних марок наведено на рис. 3.

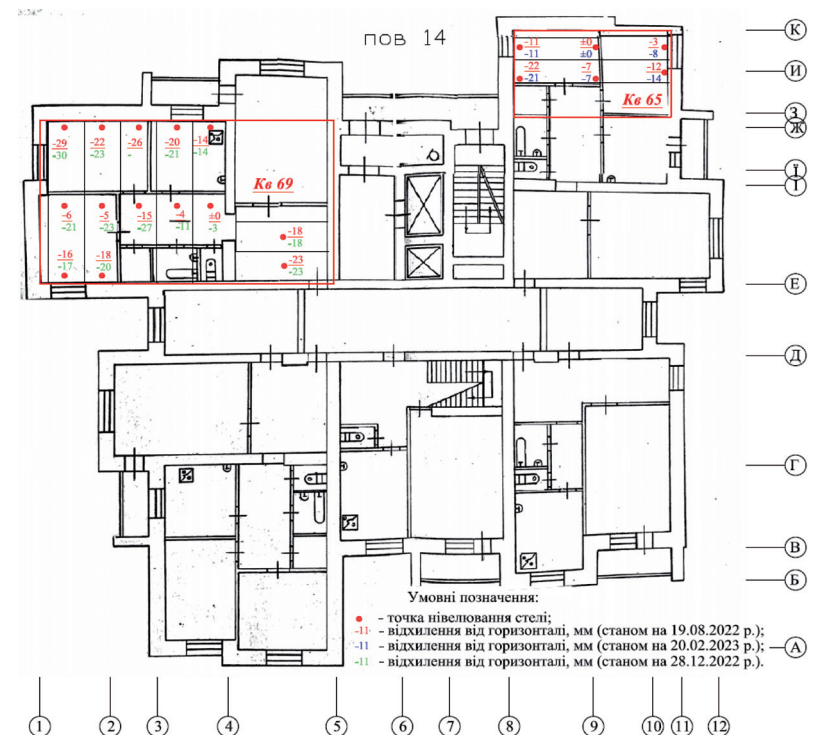
Рисунок 8 – Результати моніторингу прогинів перекриття методом геометричного нівелювання житлового будинку по вул. Генерала Белова, 27

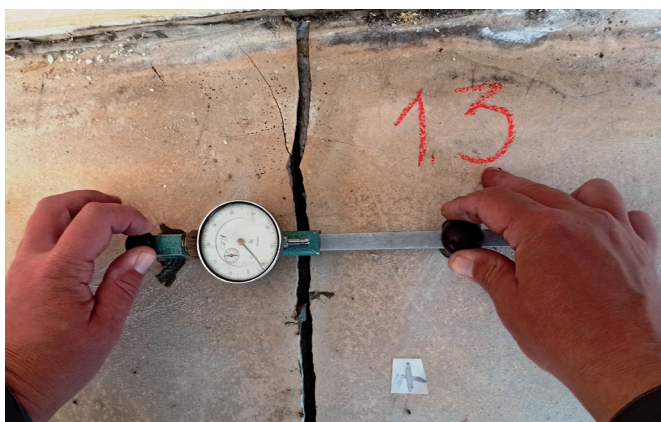
**Рисунок 12** – Спостереження зміни ширини розкриття тріщин приладом «SDM50/500»
