## ОСОБЛИВОСТІ ОБСТЕЖЕННЯ ТА ОЦІНКИ ТЕХНІЧНОГО СТАНУ СПОРУД ЕЛЕВАТОРНИХ КОМПЛЕКСІВ

## INSPECTION AND ASSESSMENT OF THE TECHNICAL CONDITION OF ELEVATOR COMPLEX STRUCTURES

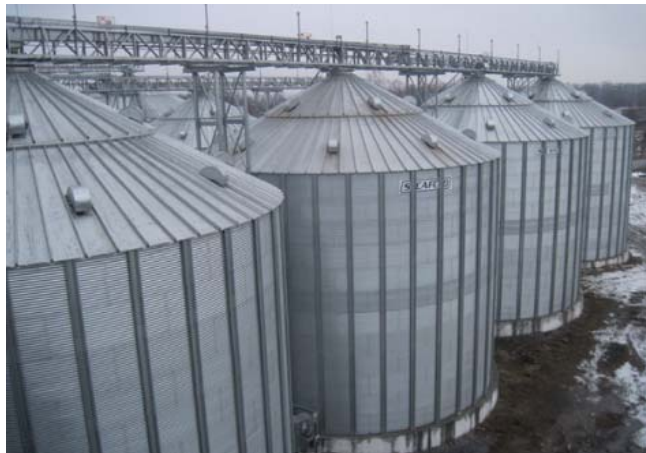
**Рисунок 1** – Зблоковані металеві силоси з гофрованою стінкою

- силоси металеві (рис. 1) та залізобетонні (рис. 2);
- одноповерхові будівлі для підлогового зберігання (рис. 3);
- розвантажувальні станції для автомобільного і залізничного транспорту;
- норійні башти (рис. 4),
- транспортерні галереї з поворотними баштами (рис. 5), надсилосні та підсилосні галереї;
- причальні галереї для завантаження на

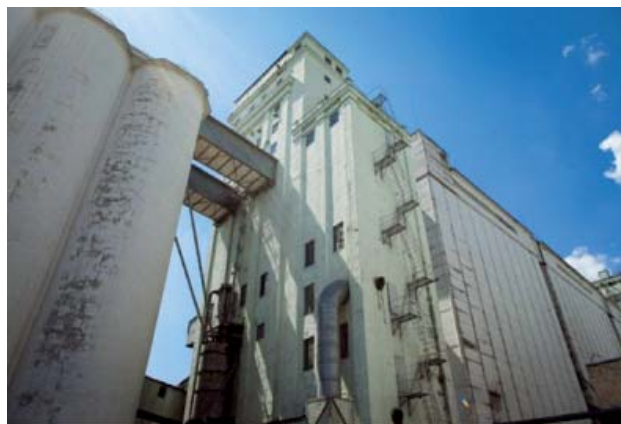
**Рисунок 2** – Залізобетонні силоси різної конструкції

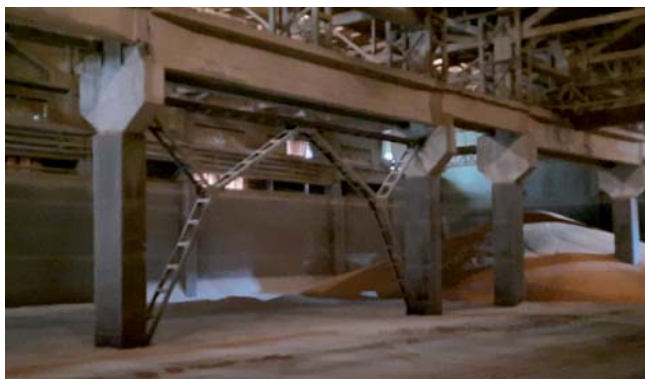
**Рисунок 3** – Виробнича будівля, пристосована під склад підлогового зберігання зерна

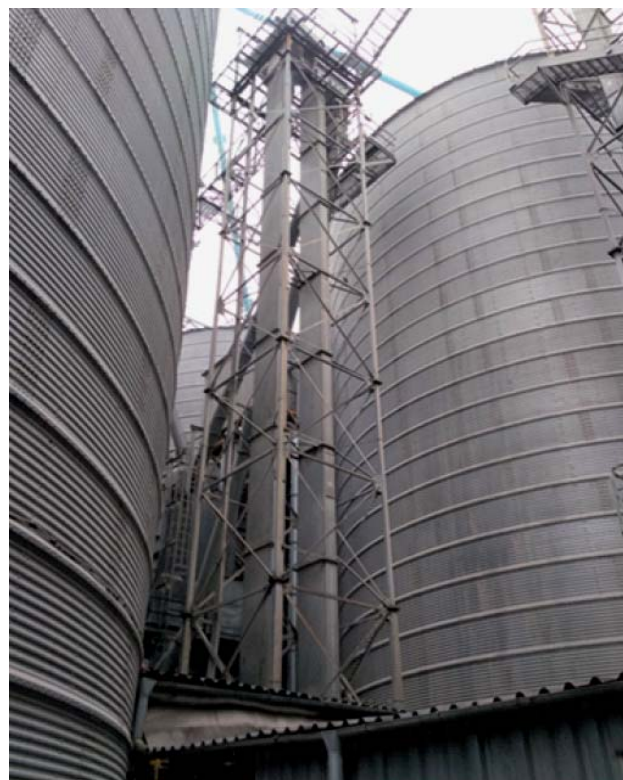
**Рисунок 4** – Загальний вигляд норійної башти

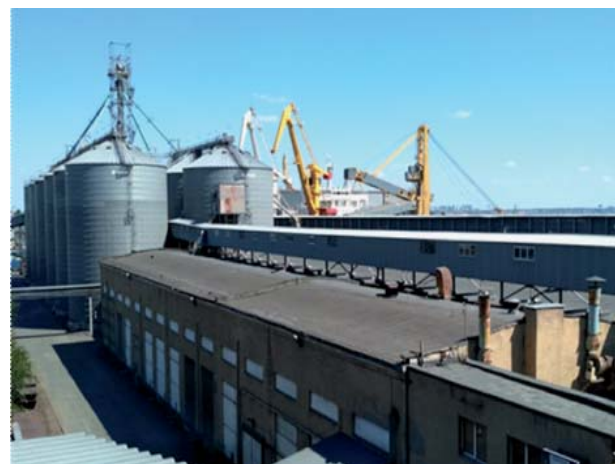
**Рисунок 5** – Металеві силоси, склад підлогового зберігання, норійна башта і транспортерні галереї, що входять до складу елеваторного комплексу

До складу існуючих елеваторних комплексів часто входять споруди різного часу спорудження і різної конструкції (рис. 5). Найбільш прогресивними є зерносховища у вигляді циліндричних силосів з гофрованою стінкою з оцинкованих листів на болтових з'єднаннях. В них досягається максимальний рівень автоматизації технологічних процесів. Разом з тим, металеві споруди елеваторних комплексів більше чутливі до умов експлуатації і мають меншу довговічність,
