БАГАТОРІЧНИЙ МОНІТОРИНГ ДЕФОРМАЦІЙ БУДІВЕЛЬ І СПОРУД ГЕОДЕЗИЧНИМИ МЕТОДАМИ

LONG-TERM MONITORING OF DEFORMATIONS OF BUILDINGS AND STRUCTURES USING GEODETIC METHODS

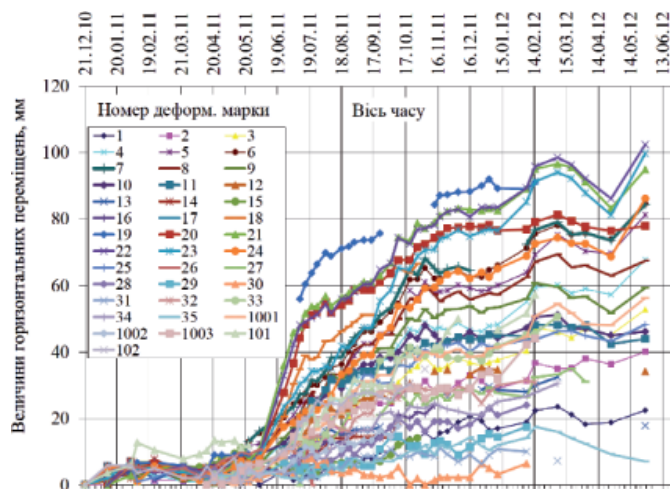
Рисунок 3 – Графік розвитку в часі горизонтальних переміщень деформаційних марок, встановлених на обв'язувальній балці огороження котловану

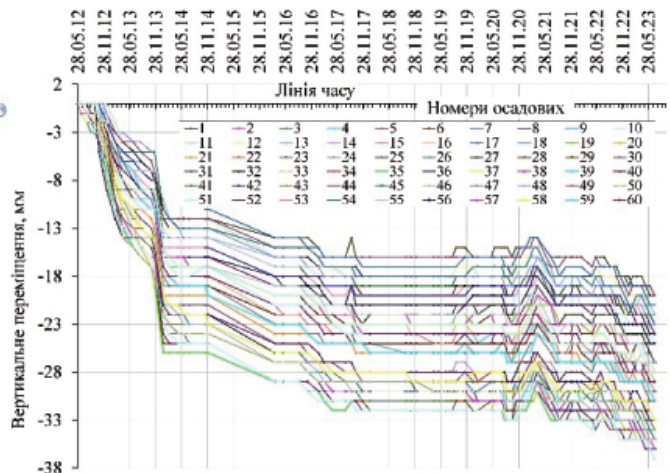
Рисунок 5 – Графік розвитку в часі вертикальних переміщень осадкових марок, встановлених у підвальній частині будівлі

- за весь час спостережень вертикальні переміщення осадкових марок, встановлених на несучих конструкціях в підвальній частині будівлі, становлять від 20 до 37 мм;
- швидкість вертикальних переміщень протягом року коливається в межах 0.1–1.1 мм/місяць;
- максимальна нерівномірність осідань складає 0,0008, при гранично допустимій величині для даного типу будівлі 0,002;
- отримані результати вимірювань дають змогу стверджувати, що станом на липень 2023 року не зафіксовано деформацій, які б могли призвести до зниження експлуатаційних якостей будівлі. Спостерігається млявоплинний розвиток висотного положення будівлі. Найвні незначні прирости вертикальних переміщень, імовірно, є наслідком природнього процесу стабілізації основи будівлі.

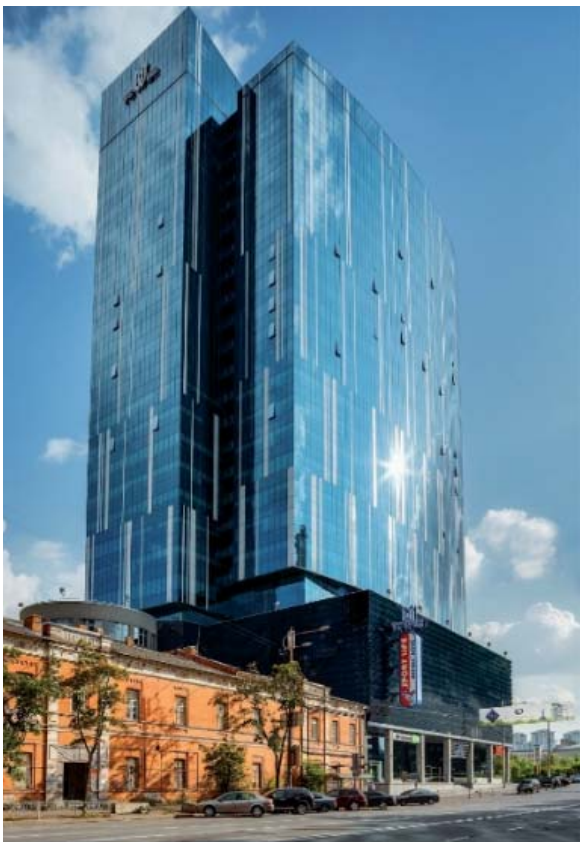
Рисунок 6 – Загальний вигляд будівлі бізнес-центру «101 Tower»

2. Будівля бізнес-центру «101 Tower» по вул. Гетьмана Павла Скоропадського, 57 (рис. 6). Будівництво розпочато в 2008 році, введено в експлуатацію – у 2012 році. Інженерно-геодезичний моніторинг виконувався в два етапи: на стадії будівництва та в процесі експлуатації. Моніторинг

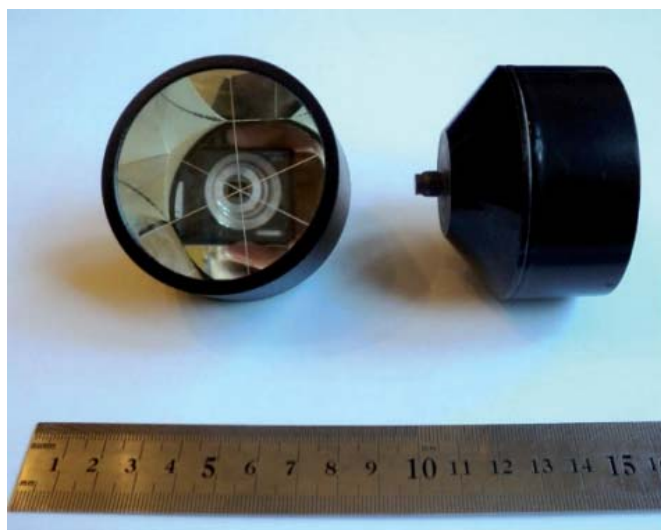
Рисунок 10 – Призмкові відбивачі

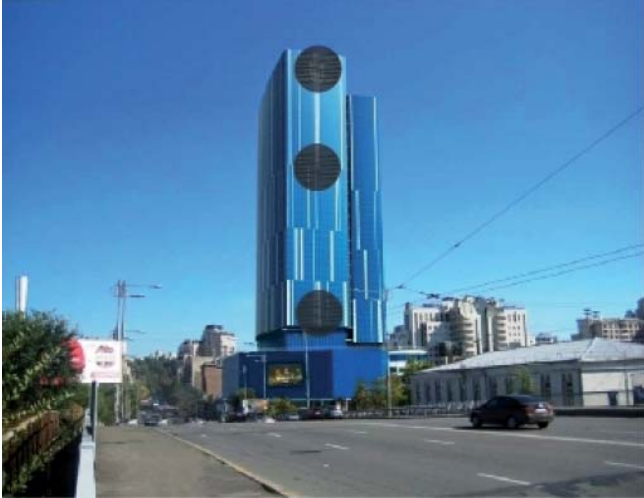
Рисунок 11 – Відбивачі на південно-західному фасаді будівлі

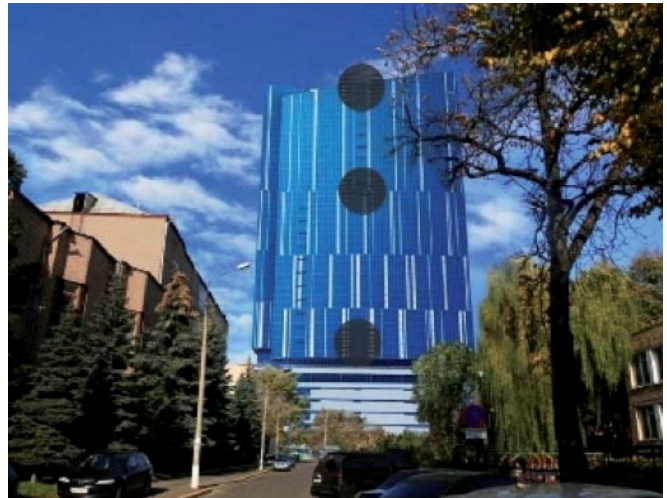
Рисунок 12 – Відбивачі на південно-східному фасаді будівлі

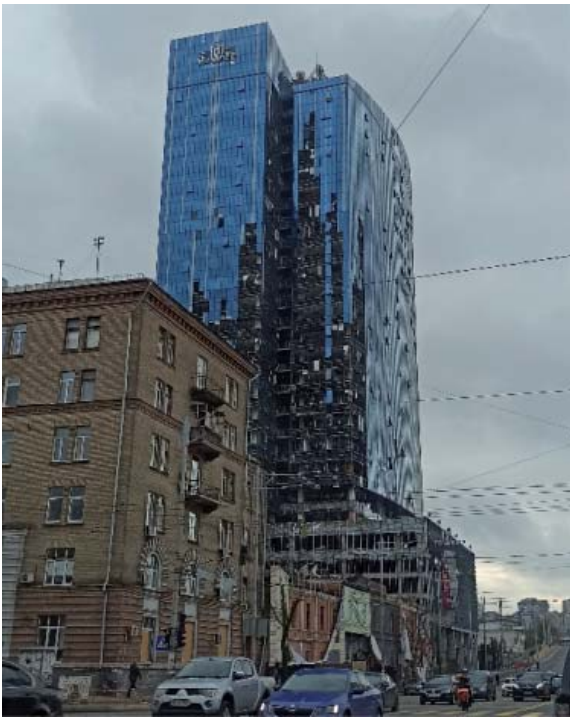
Рисунок 13 – Стан будівлі бізнес-центру «101 Tower» на осінь 2023 р.

Внаслідок масового ракетного удару 10 жовтня 2022 року будівля бізнес-центру була пошкоджена (рис. 13). Наразі експлуатацію будівлі призупинено. Відновлення поки що не проводиться.

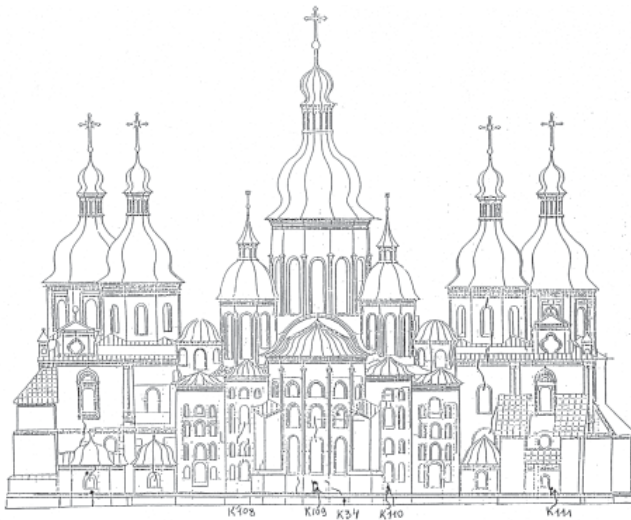
Рисунок 15 – Спостережна станція для замірів ширини розкриття тріщин на конструкціях Софійського собору (східний фасад)

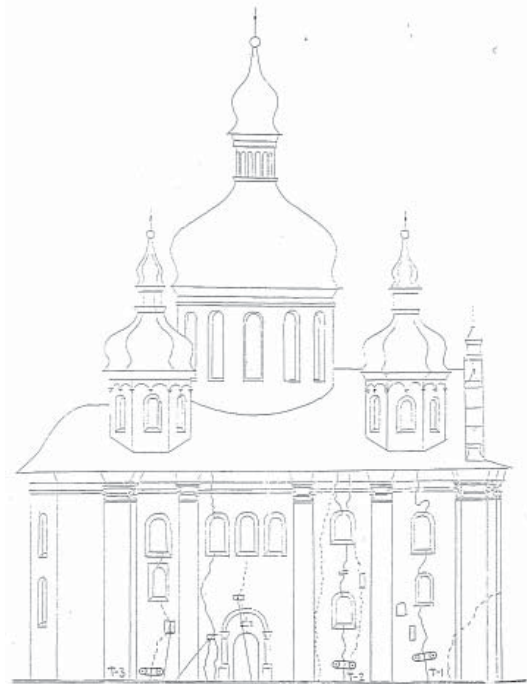
Рисунок 16 – Спостережна станція для замірів ширини розкриття тріщин на конструкціях Кирилівської церкви (північний фасад)

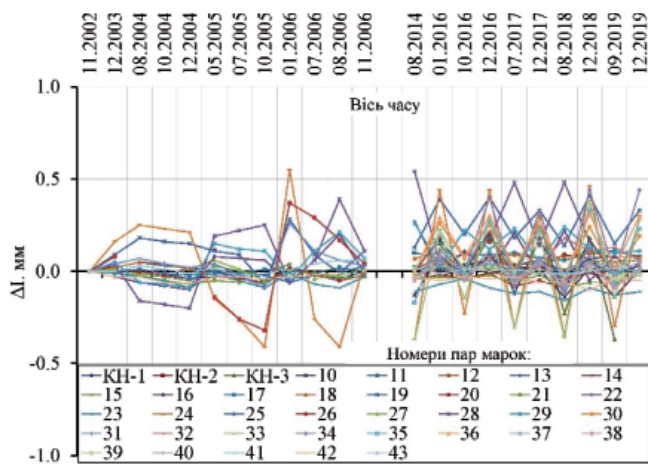
Рисунок 17 – Графік змін в часі ширини розкриття тріщин в конструкціях будівель Софійського собору

По Софійському Собору та Дзвіниці зміни ширини розкриття тріщин циклічні, в залежності від пори року. Чіткої тенденції до стабільного збільшення розкриття тріщин не спостерігається (рис. 17). Аналіз розташування тріщин, по яким зафіксовано найбільшу ширину розкриття та найбільші їх прирости, не виявляє ділянок стійкого деформування у плані будівлі. Основний фактор коливання ширини розкриття тріщин пов'язаний з коливаннями температурно-вологісного режиму. Графік залежності представлено на рис. 18.

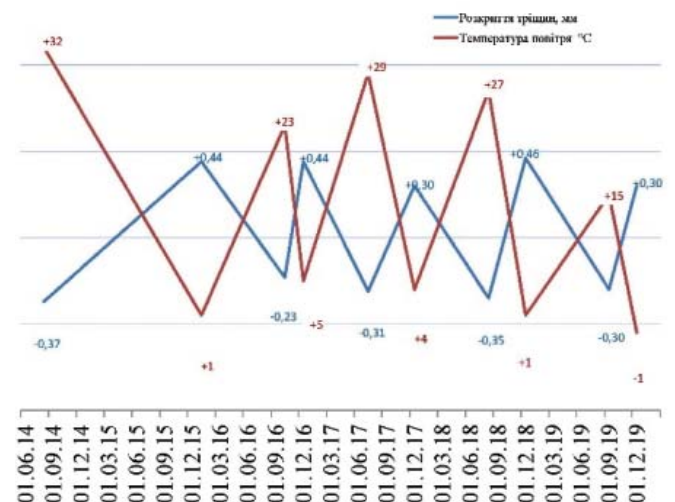
Рисунок 18 – Графік залежності розкриття тріщин від температури повітря

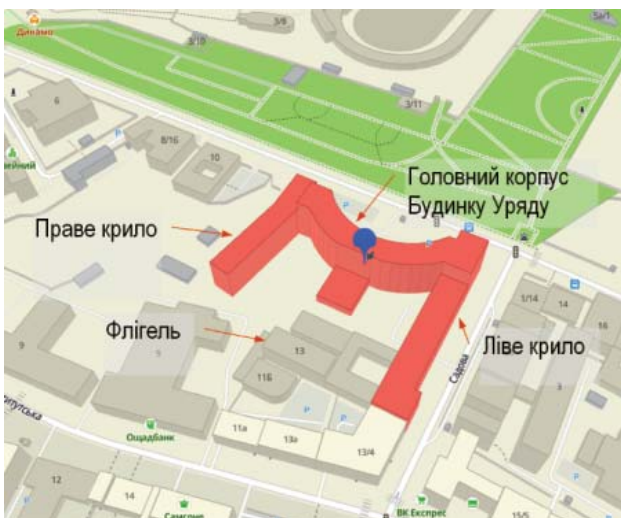
Рисунок 19 – Ситуаційна схема взаємного розташування комплексу споруд Будинку Уряду України

4. Комплекс споруд Будинку Уряду України по вул. Михайла Грушевського, 12/2. Об'єкт інструментальних досліджень – комплекс споруд Будинку Уряду України (рис. 19), прилегла з північно-західного боку територія та будівля флігеля. Основна споруда – це Головний корпус Будинку Уряду, зведений в 1936–1938 р.р. у стилі «сталінський ампір» (монументалізм), що своїм напівкруглим фасадом розгорнутий в бік вул. Михайла Грушевського. Головний фасад будівлі рівномірно розчленований високими колонами коринфського ордера, з капітелями (висотою 2.5 м), бази яких відлиті з чавуну. Нижні поверхи будівлі облицьовані великорозмірними блоками тульчинського лабрадориту, а цоколі, пояски та портали – полірованим гранітом (рис. 20).

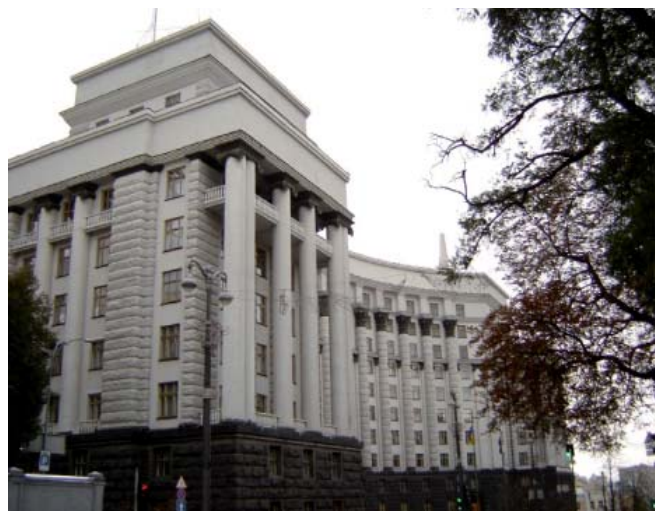
Рисунок 20 – Загальний вид Головного корпусу Будинку Уряду України з перехрестя вулиць Михайла Грушевського та Садової

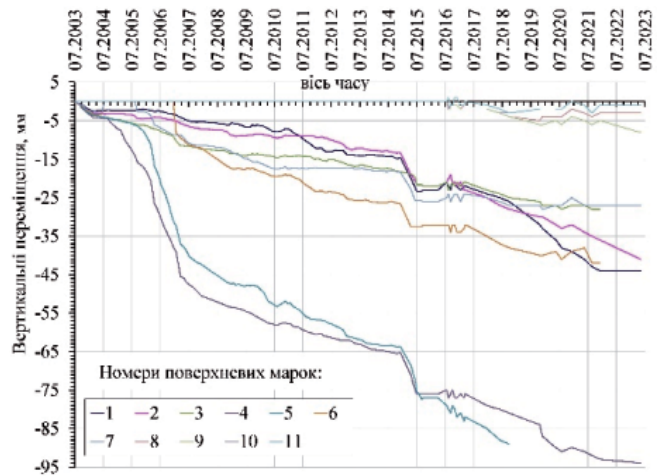
Рисунок 22 – Графік вертикальних переміщень поверхневих пунктів, розміщених на брівці схилу по Музейному провулку, в часі

брівки схилу по Музейному провулку свідчать про продовження зсувних процесів (рис. 22). Найвні незначні горизонтальні переміщення підпірної стіни, що розташована вздовж нижньої частини схилу Прем'єрського саду, свідчать про млявоплинний розвиток зсувних процесів.
