ХАРАКТЕРИСТИКА ПОШКОДЖЕНЬ БУДІВЕЛЬ З РІЗНИМИ КОНСТРУКТИВНИМИ СИСТЕМАМИ ВНАСЛІДОК ВОЄННИХ ДІЙ

CHARACTERISTICS OF DAMAGE TO BUILDINGS WITH DIFFERENT STRUCTURAL SYSTEMS AS A RESULT OF MILITARY ACTIONS

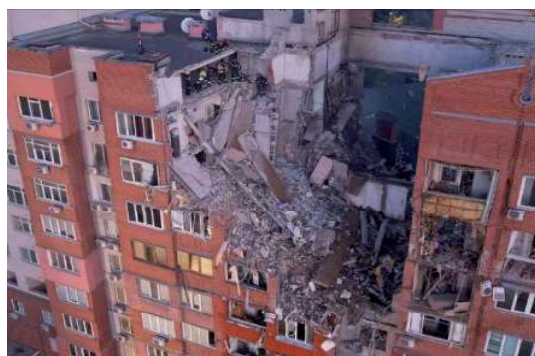
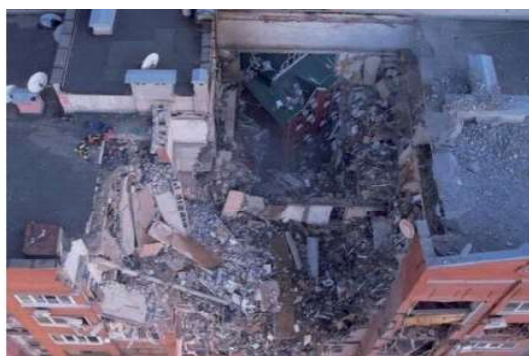
У місті Дніпро в червні 2024 року було пряме влучання ракети в житловий дев'ятиповерховий будинок з несучими поздовжніми та поперечними цегляними стінами та багатопустотними плитами перекриття. Внаслідок влучання було зруйновано чотири поверхи будівлі, в нижніх поверхах у місці появи завалів виникла пожежа. В процесі рятувально-пошукових робіт відбулось обвалення конструкцій будівлі (рис. 1 ÷ 2).

Рисунок 1 ÷ 2 – Наслідки прямого влучання ракети в житловий будинок в м. Дніпро

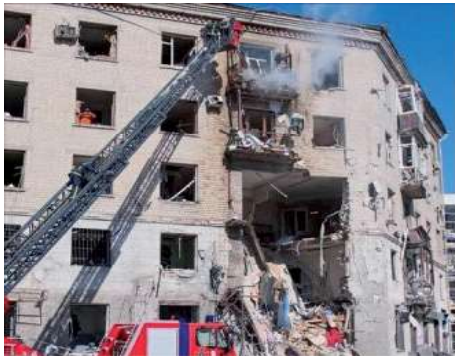
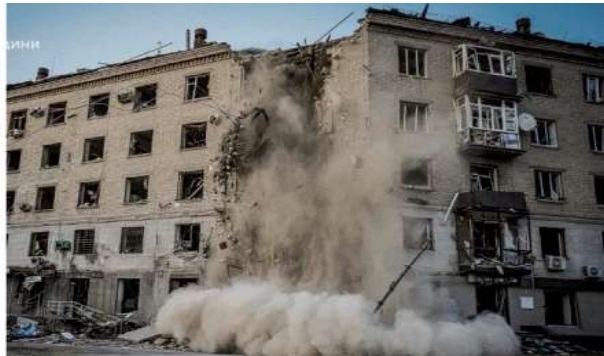
Внаслідок влучання авіабомби в Харкові зазнали пошкоджень будівлі, постраждало більше 50 людей. В одній з будівель зі стінами з силікатної цегли та багатопустотними плитами зазнали пошкоджень три нижніх поверхи з обваленням

конструкції перекриття (рис. 3, а). Після завершення рятувально-пошукових робіт (рис. 3, б) було виконано контрольований підрив завислої в повітрі частини стіни.

Рисунок 3 – Наслідки влучання авіабомби в м. Харків, червень 2024 року
а) після влучання авіабомби; б) після контрольованого підриву стіни

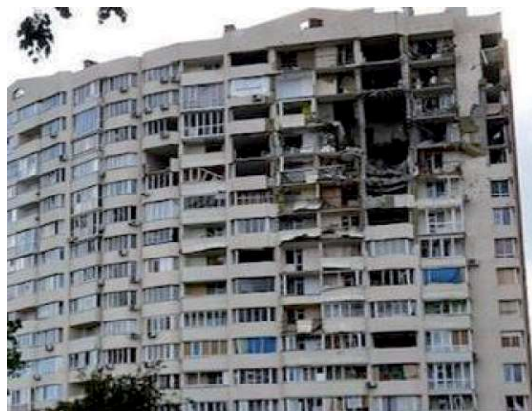
В березні 2022 року в Чернігові винищувачі СУ-34 скинули 8 авіабомб на житловий мікрорайон. В монолітну каркасну будівлю над 12-м поверхом було влучання однієї з них. Внаслідок цього відбулось локальне руйнування конструкцій перекриття (до 3-х поверхів) та вертикальних несучих елементів (рис. 4, а). При цьому слід зазначити, що прогресуючого обвалення не відбулось.

Рисунок 4 – Наслідки влучань в монолітні будівлі різними засобами ураження
а) будівля в м. Чернігів; б) будівля в м. Київ

Будівлі з монолітним каркасом в Чернігові та Києві по вул. Митрополита В. Липківського і на проспекті В. Лобановського [4] продемонстрували стійкість до прогресуючого обвалення в момент та після влучання. Це зумовлено саме конструктивною системою будівлі. Монолітний каркас має можливість перерозподілу зусиль в конструкціях будівлі навіть після повного або часткового руйнування розташованих поряд несучих елементів. Також це зумовлено вимогами державних будівельних норм [11], якими регламентована необхідність розрахунку на прогресуюче обвалення для відповідальних будівель на стадії проектування.

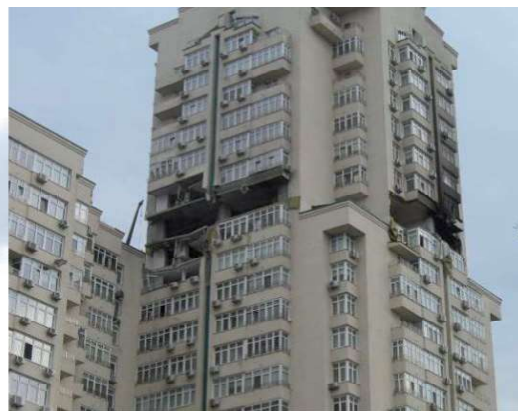
В червні 2023 року в 26-ти поверховий каркасно-

монолітний житловий будинок в м. Київ влучила ракета, що призвело до пошкодження будівлі (рис. 4, б). Зруйнувалось перекриття та пілони в рівні 16 ÷ 19 поверхів, прогресуючого обвалення не відбулось.

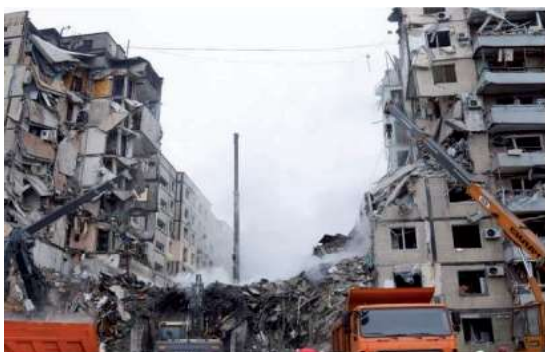
У Дніпрі в січні 2023 року ракета влучила у багатоповерховий великопанельний будинок. Внаслідок лавиноподібного обвалення конструкцій будівлі одна секція будівлі перетворилась на гору завалів (рис. 5). Такий сценарій руйнування частини будівлі призвів до великої кількості загиблих мешканців будинку.

Рисунок 5 – Наслідки лавиноподібного обвалення конструкцій будівлі в м. Дніпро
а) будівля на ранок після влучання; б) будівля після розбирання завалів

Визначальний вплив на технічний стан будівлі відіграє тип засобу ураження та те, що відбувається після влучання. Збільшення кількості жертв та ступеню пошкодження будівлі зумовлені виникненням пожежі та прогресуючого обвалення конструкцій. Лавиноподібне обвалення, як у випадку великопанельної будівлі в Дніпрі, це, без перебільшення, найгірший із можливих сценаріїв руйнування будівлі. В подальшому такі будівлі не доцільно відновлювати, як вже було описано в роботі [3]. Також ускладнює евакуацію, призводить до збільшення кількості жертв та пошкоджень конструкцій – виникнення пожежі, як у випадку гіпермаркету в Харкові, житлових будинків в Дніпрі та житлового будинку в Чернігові [2].

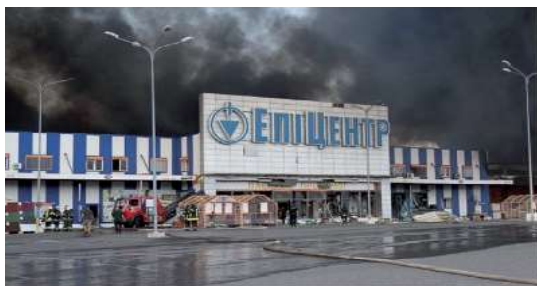
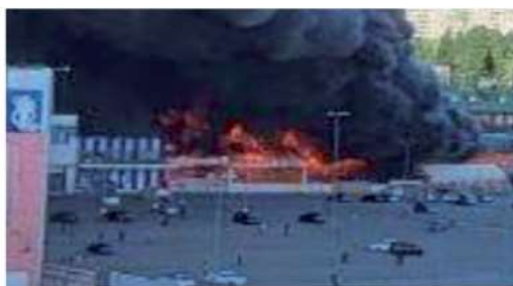
Рисунок 6 – Пожежа в гіпермаркеті в м. Харків

гіпермаркет будівельних матеріалів в м. Харків. Гіпермаркет – типова промислова одноповерхова будівля з металевим каркасом. У цьому випадку має місце виникнення пожежі та масштабне задимлення торгівельних павільйонів та решти приміщень (рис. 6). В будівлі через певний час вогневого впливу металеві конструкції втратили вогнезахист та почали наднормативно деформуватись, руйнуватись та обвалюватись. Слід заува-

жити, що у разі виникнення та розповсюдження пожежі в великорозмірних в плані будівлях, значною складністю для підрозділів ДСНС є доступ до осередку загоряння та можливості локалізувати пожежу. Внаслідок довготривалої пожежі будівля вигоріла вщент.
