## ГРАНИЧНІ ДЕФОРМАЦІЇ ГЕОМЕТРИЧНИХ ПАРАМЕТРІВ ЗЕРНОСХОВИЩ (МЕТАЛЕВИХ СИЛОСІВ) ТА ОЦІНКА ЇХ ТЕХНІЧНОГО СТАНУ НА ОСНОВІ ГЕОДЕЗИЧНИХ ОБСТЕЖЕНЬ

## LIMIT DEFLECTIONS OF GEOMETRIC PARAMETERS OF GRAIN STORAGE FACILITIES (METAL SILOS) AND ASSESSMENT OF THEIR TECHNICAL CONDITION BASED ON GEODETIC SURVEYS

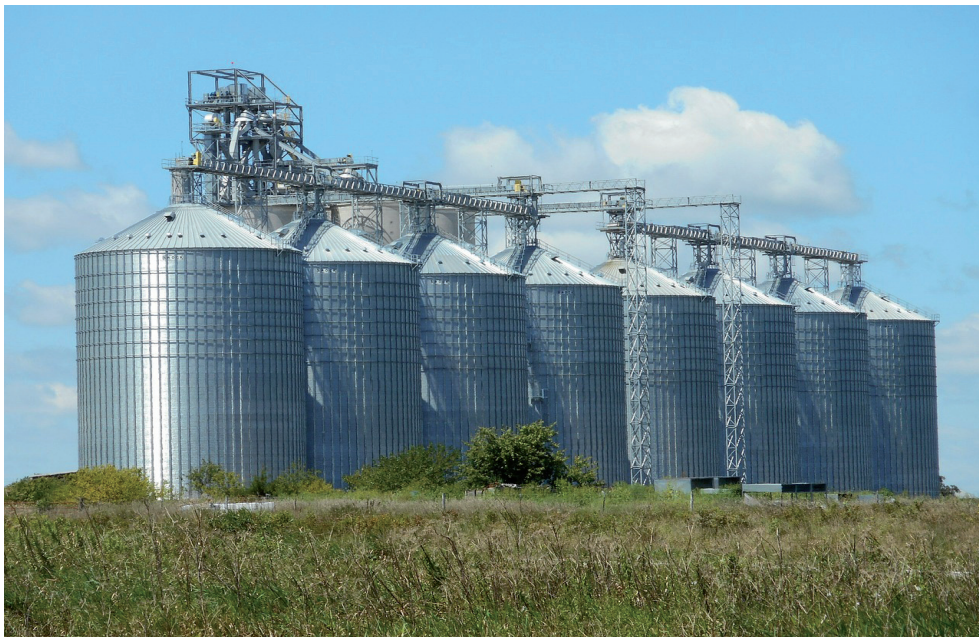
**Рисунок 1** – Загальний вигляд зерносховища (елеваторного комплексу)

Зерносховище (елеваторний комплекс) є різновидом стаціонарного зерносховища, яке призначене для зберігання і обробки зерна (рис. 1).

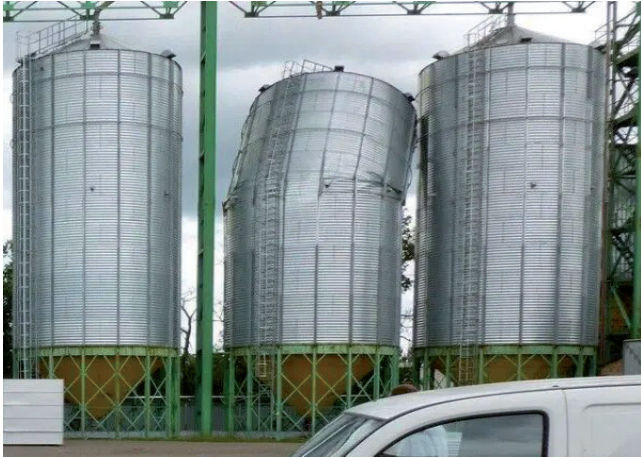
**Рисунок 2** – Деформування стінок силосу

Поширеною причиною деформації силосів є їх перевантаження (див. рис. 2). Слід враховувати такий показник, як маса зерна, на яку розраховане зерносховище. Цей показник зазначається

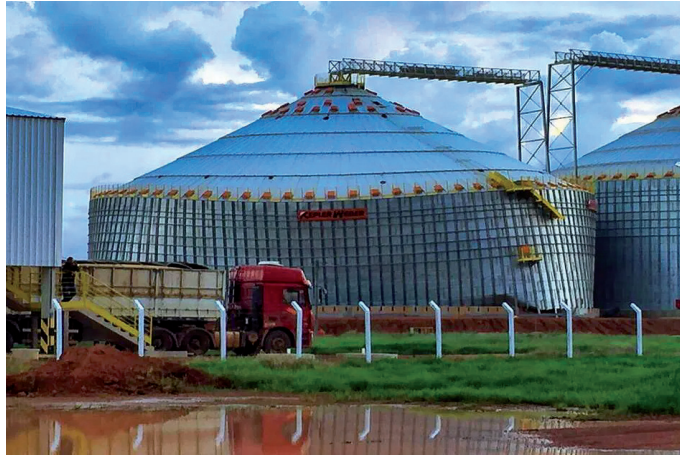
**Рисунок 3** – Деформування фундаменту силосу

впливають на стійкість фундаменту, зокрема, глибину промерзання ґрунту, рівень ґрунтових вод, будову ґрунту (рис. 3), а також вітрові та снігові навантаження, які діють на металоконструкції – стінки і покрівлю (рис. 4). Також слід враховувати сейсмічну активність району проектування (рис. 5).

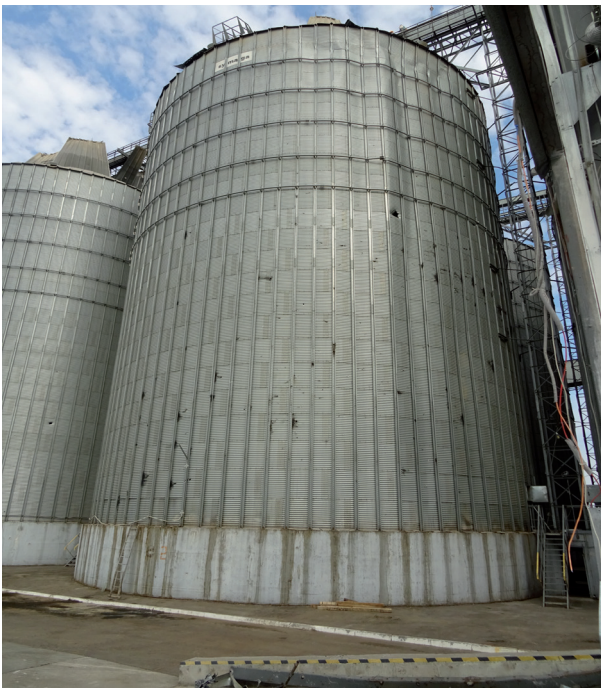
**Рисунок 6** – Деформування стінок силосу від вибухової хвилі

Впродовж останніх трьох років через активні бойові дії та регулярні масовані ракетні обстріли з'явилися нові фактори впливу на експлуатаційні якості зерносховищ, зокрема пошкодження просторового положення стінок та покрівлі внаслідок дії вибухової хвилі (рис. 6 та 7).

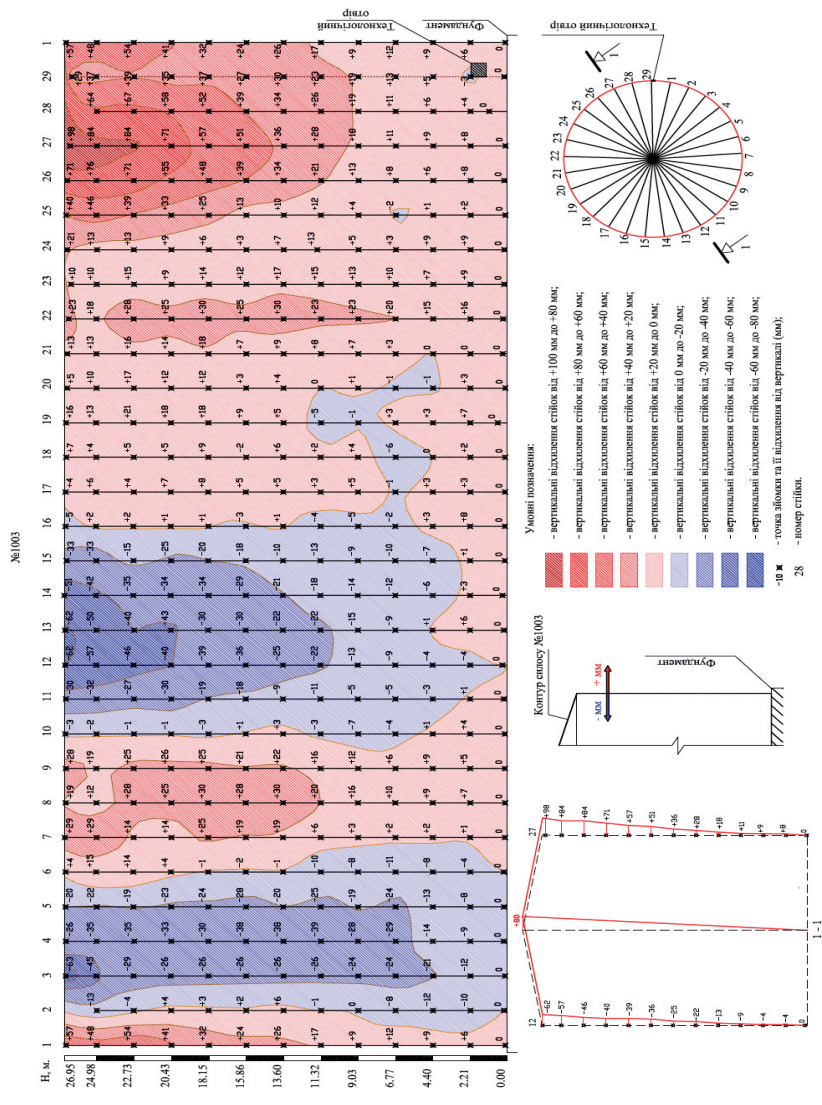
**Рисунок 13** – Деформування силосу від дії вибухової хвилі внаслідок обстрілу (зони поширення деформацій на стінки силосу), м. Одеса

На рис. 13 представлено відхилення у вигляді розгортки стінки силосу з прив'язкою до номерів стійок. У цьому випадку має місце рівномірна щільність точок, оскільки зйомка проведена зсередини силосу. Подібний варіант представлення результатів точок обґрунтований тим, що силос зазнав впливу вибухової хвилі та не мав явних суттєвих пошкоджень ззовні. Для представлення результатів в такому вигляді слід розгорнути відхилення (за хмарою точок, порівнюючи з циліндром) на площину, положення циліндра матиме умовний «нуль» кожної з точок, відстань від нуля матиме відхилення зі знаком «+» назовні та зі знаком «-» в середину. Переріз площини виконується в залежності від амплітуди

відхилень (від -80 мм до +100 мм) через кожні 20 мм. Аналізуючи зони поширення деформацій (рис. 13) маємо максимальні переміщення від -62 мм (всередину) до +98 мм (назовні). Найбільші переміщення всередину зосереджені по стійках №№ 3, 12, 13, найбільші переміщення назовні – по стійках №№ 26, 27, 28 та 1, що розташовані майже навпроти. По стійках №№ 12 та 27 проведено переріз та представлено результати у вигляді розрізу 1-1. Аналізуючи розріз 1-1 встановили вектор горизонтальних переміщень та його виличну, що становить 80 мм. Зафіксовані горизонтальні переміщення викликані дією вибухової хвилі, оскільки вектор переміщень збігається з вектором дії вибухової хвилі.

Для силосу на рис. 13, заввишки 27 м, граничні горизонтальні переміщення становлять 108 мм. Зафіксовані відхилення не перевищують дану вимогу.

Для силосу на рис. 13 фактична різниця діаметрів досягає 119 мм ( $d_{max}$  між стійками

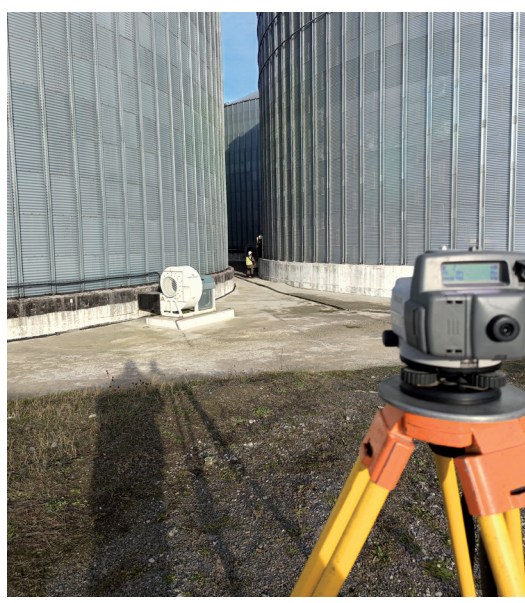
**Рисунок 14** – Геометричне нівелювання закладних фундаменту

Визначення висотного положення фундаменту на етапі обстеження виконується аналогічно виконавчій зйомці. Тож методологічно це може бути шляхом геометричного (рис. 14) або тригонометричного нівелювання.

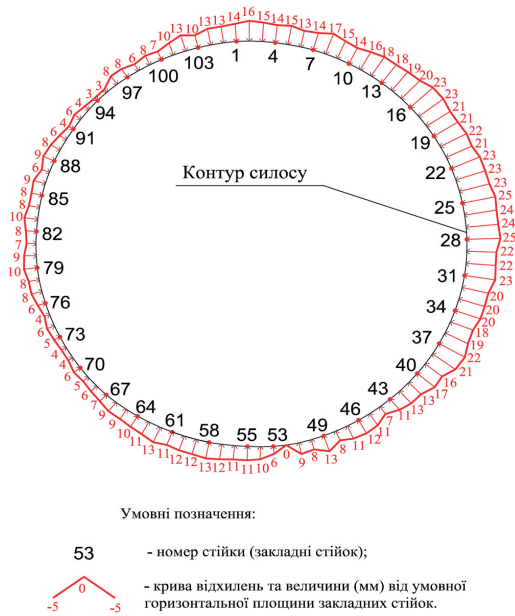
**Рисунок 15** – Результати нівелювання закладних фундаменту (м. Красилів)

На рис. 15 представлено результати визначення взаємного вертикального положення закладних деталей (п'яток) фундаменту, до яких кріпляться вертикальні стійки стінок, на рис. 16 – результати визначення горизонтальності фундаментних плит зерносховищ, а на рис. 17 – результати зйомки підлоги зсередини металевого резервуару для зберігання рідин. Згідно з отриманими результатами зафіксовано до 58 мм нерівностей, що призвело до стану, непридатного до подальшої експлуатації силосу.

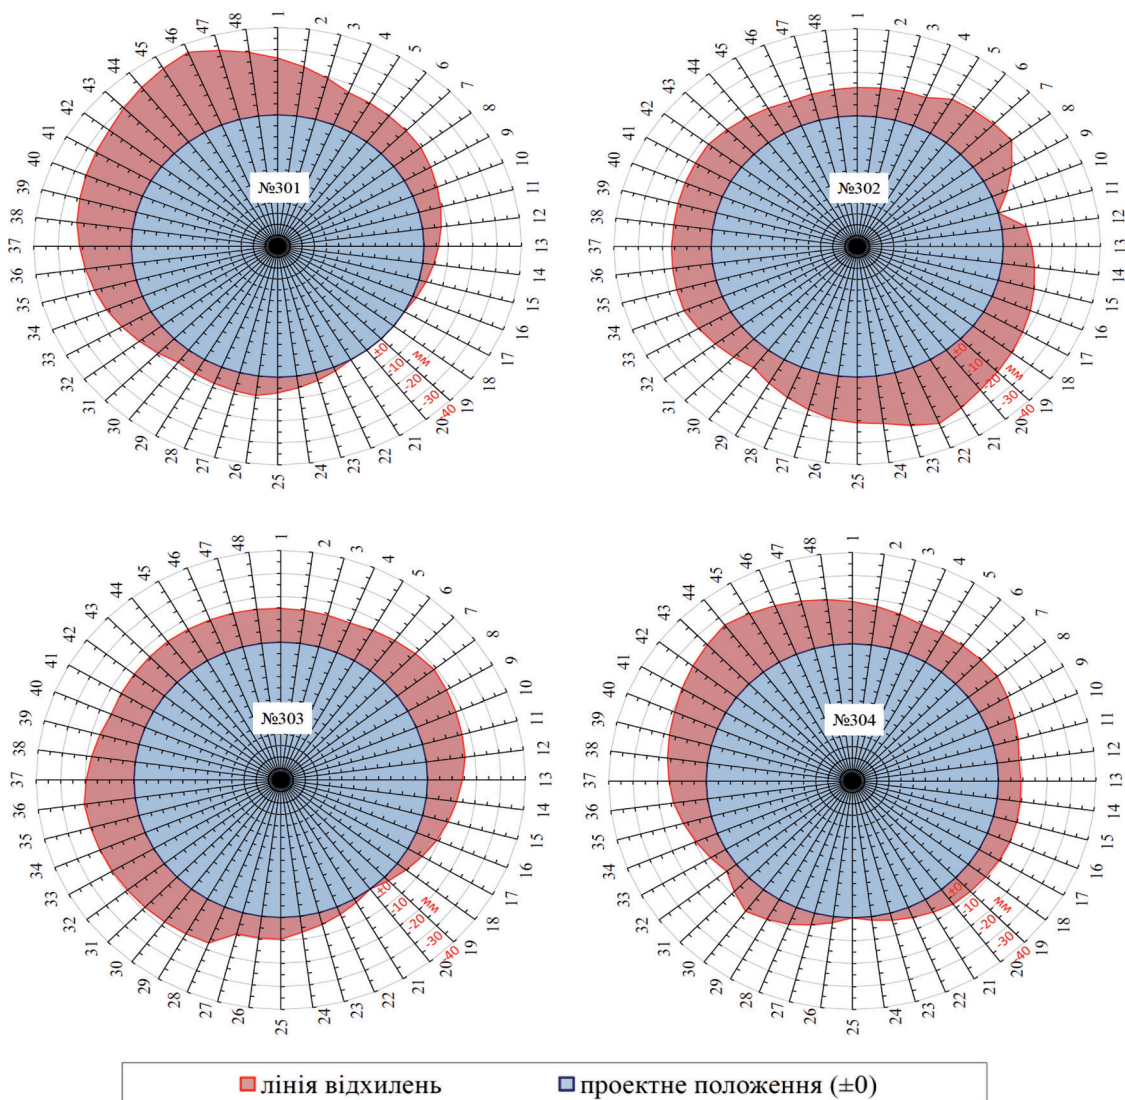
**Рисунок 16** – Результати визначення горизонтальності фундаментів зерносховищ (м. Козятин)

Для визначення горизонтальності фундаментної плити, що могли змінитися за час експлуатації зерносховища, застосовується метод нівелювання по умовній горизонтальній лінії (площині). Метод базується на припущенні, що на момент зведення споруди однотипні горизонтальні елементи (фундаментні плити) перебували у відповідній проектній горизонтальній площині з відхиленнями, що не перевищують монтажних допусків.

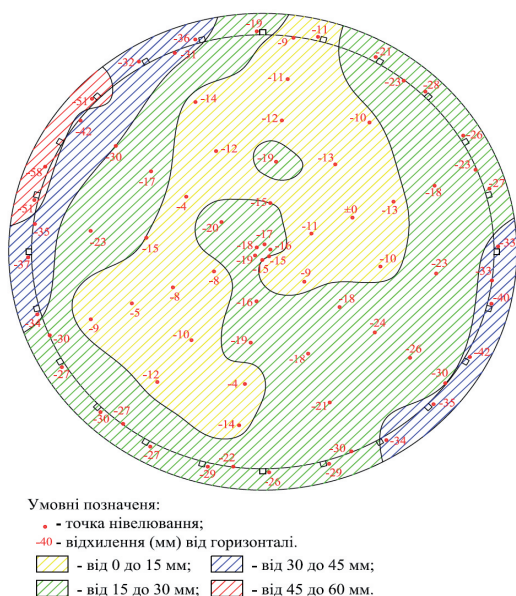
**Рисунок 17** – Результати зйомки підлоги резервуару (м. Черкаси)

Зйомку висотного положення фундаментної плити виконують або за вертикальним положенням закладних деталей, що вбудовані в фундаментну плиту, або по поверхні фундаментної плити. Виконувати можна як ззовні силосу, так і зсередини. Зйомка ззовні надасть можливість отримати дані про горизонтальність фундаментної плити (закладних деталей) – рис. 15 або самої плити – рис. 16. Зйомка зсередини надасть більше інформації про горизонтальність фундаментної плити, зокрема точки по всій площині – рис. 17.
