ДЕТАЛЬНЕ ВІЗУАЛЬНЕ ТА ІНСТРУМЕНТАЛЬНЕ ОБСТЕЖЕННЯ ТЕХНІЧНОГО СТАНУ КОНСТРУКЦІЙ БУДІВЛІ ЛІКУВАЛЬНО-ДІАГНОСТИЧНОГО КОМПЛЕКСУ НАЦІОНАЛЬНОЇ ДИТЯЧОЇ СПЕЦІАЛІЗОВАНОЇ ЛІКАРНІ «ОХМАТДИТ», ПОШКОДЖЕНОЇ ВНАСЛІДОК ЗБРОЙНОЇ АГРЕСІЇ РФ

DETAILED VISUAL AND INSTRUMENTAL SURVEY OF THE TECHNICAL CONDITION OF STRUCTURES IN THE MEDICAL AND DIAGNOSTIC COMPLEX BUILDING AT THE NATIONAL CHILDREN'S SPECIALIZED HOSPITAL "OHMATDYT" DAMAGED BY RUSSIAN ARMED AGGRESSION

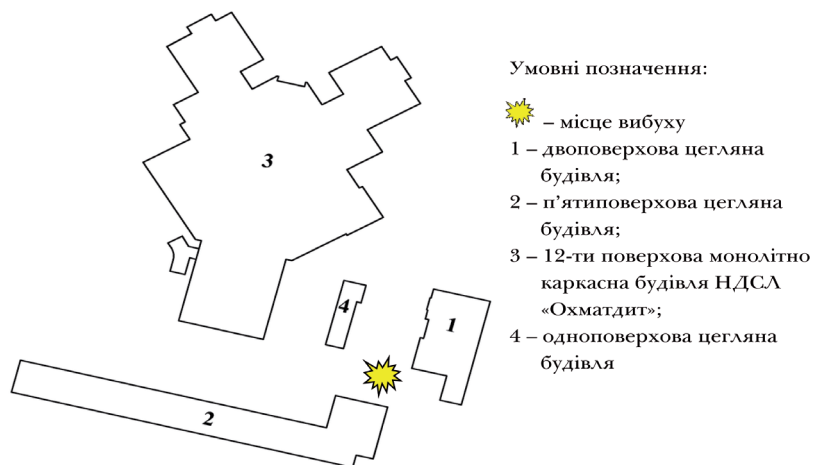
Рисунок 1 – Взаємне розташування будівель на території лікувально-діагностичного комплексу національної дитячої спеціалізованої лікарні «Охматдит» та місця вибуху

Під час масованої ракетної атаки рф 8 липня 2024 р. територія лікувально-діагностичного комплексу національної дитячої спеціалізованої лікарні «Охматдит» по вул. Чорновола, 28/1 в Шевченківському районі м. Києва потрапила під ракетний удар, в результаті якого зазнали руйнувань та значних пошкоджень кілька будівель і споруд комплексу (рис. 1).

У статті розглядаються результати детального обстеження 12-ти поверхової монолітно-каркасної будівлі НДСЛ «Охматдит», яка на рис. 1 позначена № 3. Відстань від будівлі НДСЛ «Охматдит» до місця вибуху бойової частини ракети складає близько 40-45 м.

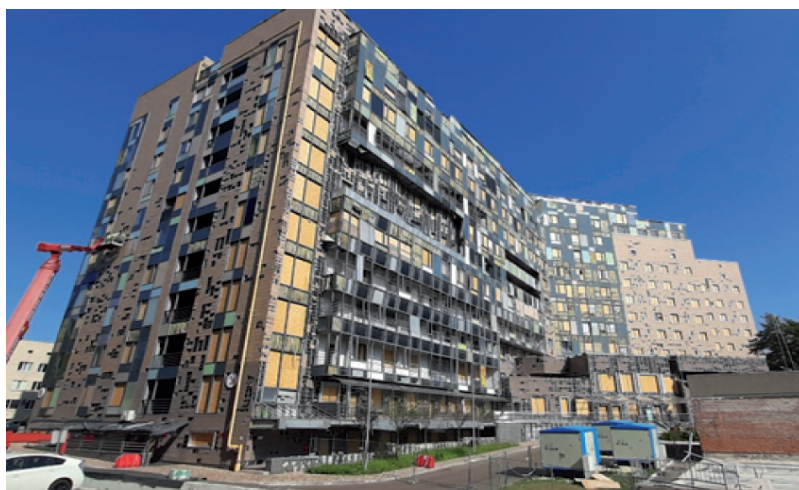
Рисунок 2 – Загальний вигляд будівлі НДСЛ «Охматдит» зі сторони вибуху

Будівля НДСЛ «Охматдит» побудована за проектом ДП «Укрмедпроектбуд» [3]. Будівля має складну в плані форму і складається із семи різновисоких блоків, що розділені деформаційними швами. Загальний вигляд будівлі після пошкодження вибухом наведений на рис. 2.

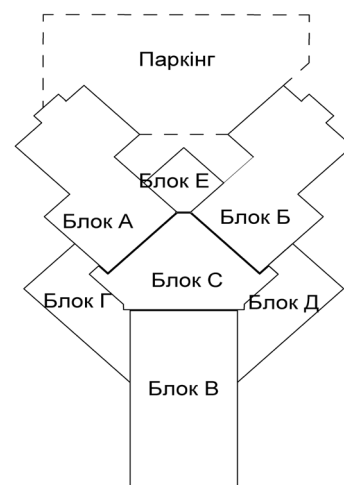
Рисунок 3 – Схема розташування блоків будівлі НДСЛ «Охматдит» у плані

Схема взаємного розташування блоків будівлі наведена на рис. 3. Приміщення лікувально-діагностичного призначення розташовані у блоках А, Б, В, Г і Д переважно за коридорною системою планування.

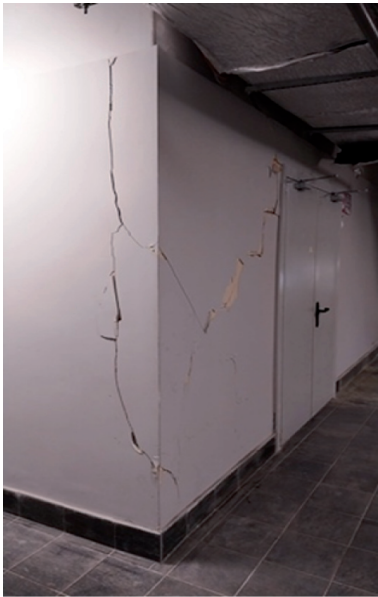
Рисунок 4 – Пошкодження стіни із газоблоків в осях 3в/Кв-Жв на позначці +29,700 (блок В)

- встановити постійний нагляд за пошкодженими конструкціями та елементами;
- у кладці самонесучих стін з керамзитобетонних блоків та керамічної цегли відновити суцільність кладки ін'єктуванням тріщин;
- в місця руйнування анкерів між стіною і колоною відновити анкерування стіни до колоны;
- перекласти кладку зовнішньої стіни з цегляної кладки в осях Кв/Зв-4в у рівні 6-го поверху на ділянці вигину стіни;
- перекласти кладку стін з блоків із ніздрюватого бетону на ділянках стін в осях Бв/Зв-4в, Зв-5в/Жв-Кв, бв-11в/Жв-Кв, Зв-4в/Жв-Кв та 5в-6в/Жв-Кв у рівні 9-го поверху.

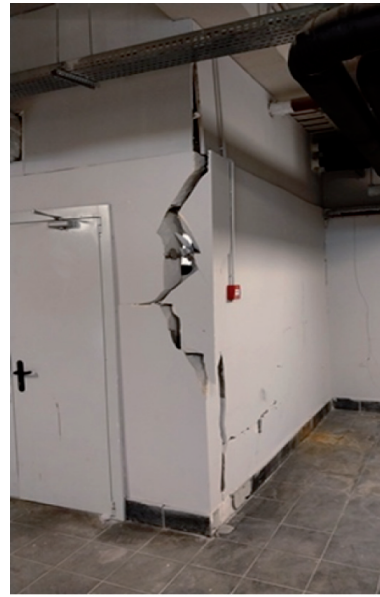
Рисунок 5 – Руйнування стіни із газоблоків з зсувом із площини в осях 6в/Кв-Жв на позначці +29,700 (блок В)

- внутрішні самонесучі стіни з блоків із ніздрюватого бетону: ділянки стін в осях 3в-4в/Жв-Кв та 5в-6в/Жв-Кв у рівні 9-го поверху блоку В – технічний стан аварійний (категорія «4»), що обумовлено вертикальними розломами стін відповідно до 2 см та до 8 см та їх зміщенням з площини; ділянки стін в осях 6в/3в-4в, 3в-5в/Жв-Кв, 6в-11в/Жв-Кв у рівні 9-го поверху блоку В – технічний стан непридатний до нормальної експлуатації (обмежено працездатний) – категорія «3», що обумовлено численними тріщинами у стінах до 2 мм та порушенням суцільності стін; технічний стан інших ділянок внутрішніх самонесучих стін будівлі оцінюється як задовільний (працездатний) – категорія «2»

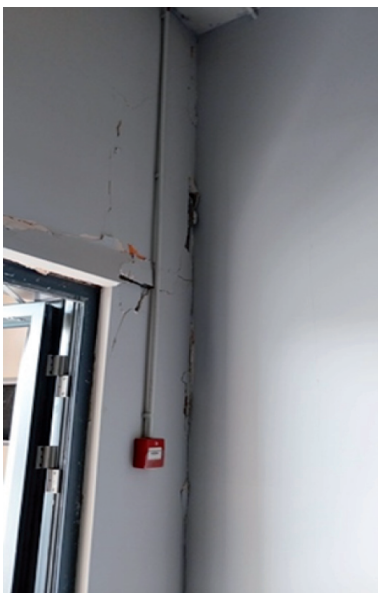
- локальне замочування нижньої поверхні плити перекриття паркінгу;
 - зрізання дюбелів кріплення стійок світлопрозорого фасаду без пошкодження бетону;
 - розкриття до 3 мм швів між бетонним парапетом і колоною;
- у кладці самонесучих стін:
- руйнування та зсув із площини ділянки перегородок із блоків з ніздрюватого бетону в рівні 9-го поверху (рис. 4 і 5);
 - пошкодження стін та перегородок тріщинами з шириною розкриття до 1 мм (рис. 6);

Рисунок 6 – Тріщина до 1,0 мм в місці примикання стіни до перегородки в осях 1в-2в/Дв на позначці +29,700 (блок В) та пошкодження перегородки

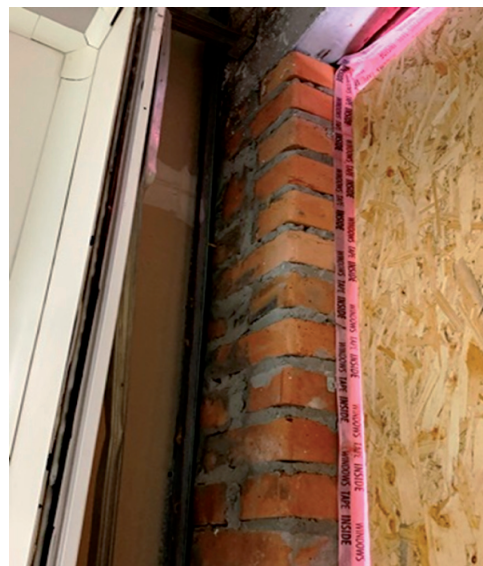
Рисунок 7 – Викривлення стіни у вертикальній площині до 43 мм, відрив дюбелів кріплення направляючих для гіпсокартону в осях 3в-4в/Кв на позначці +18,600

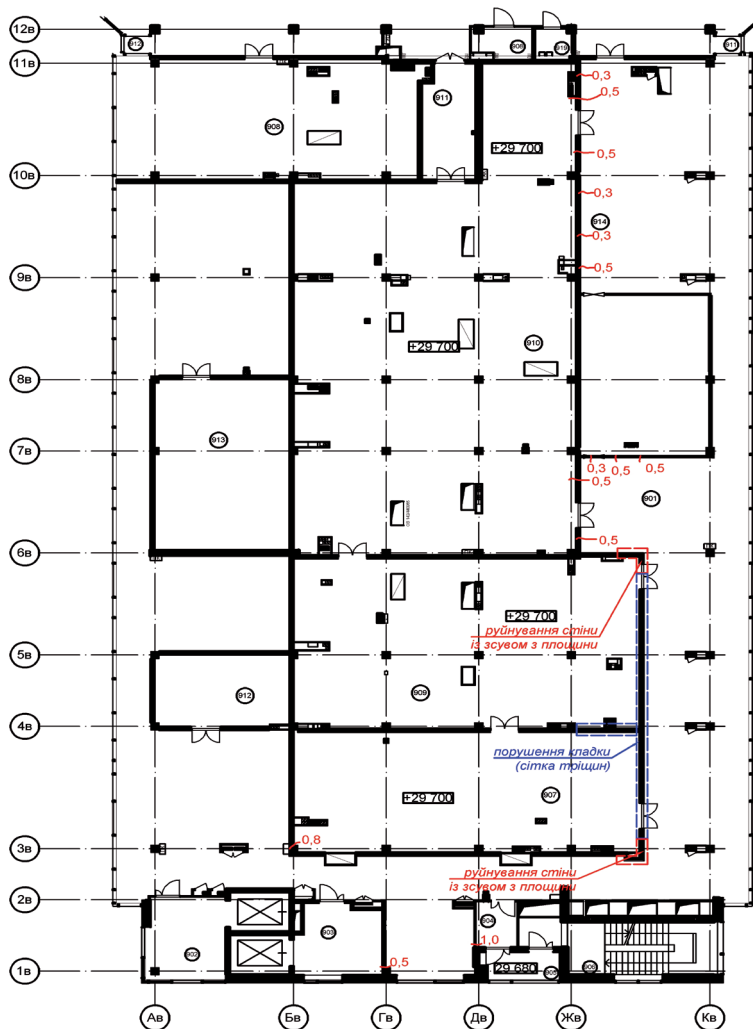
При виконанні обстеження виконувалась фотофіксація дефектів і пошкоджень. Приклади характерних пошкоджень наведені на рис. 4 – 7. За результатами детального візуального обстеження складені відомості дефектів та пошкоджень, а також схеми розташування пошкоджень. Приклад схеми пошкоджень наведений на рис. 8.

0,8 - тріщини з шириною розкриття в мм

Рисунок 8 – Приклад схеми розташування пошкоджень конструкцій блоку В на позначці +29,700 (9-й поверх)

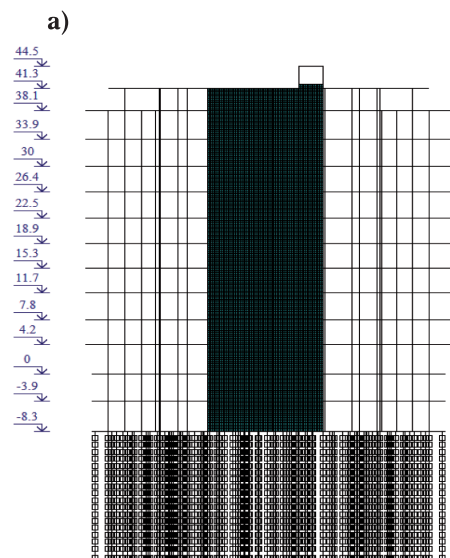
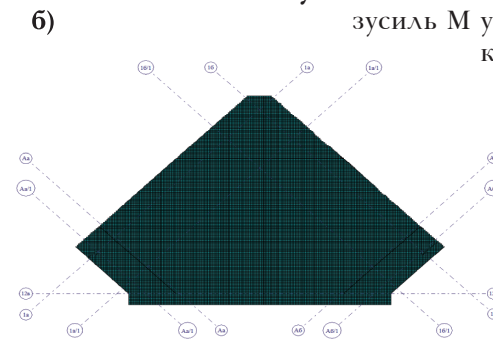
Схема просторової розрахункової моделі каркасу будівлі наведена на рис. 9. Зусилля в елементах просторової розрахункової моделі визначені шляхом розрахунків за допомогою програмного комплексу ЛІРА-САПР 2018.

Рисунок 9 – Просторова розрахункова модель блоку С
а – вигляд збоку з позначками поверхів; б – вигляд у плані з позначенням осей

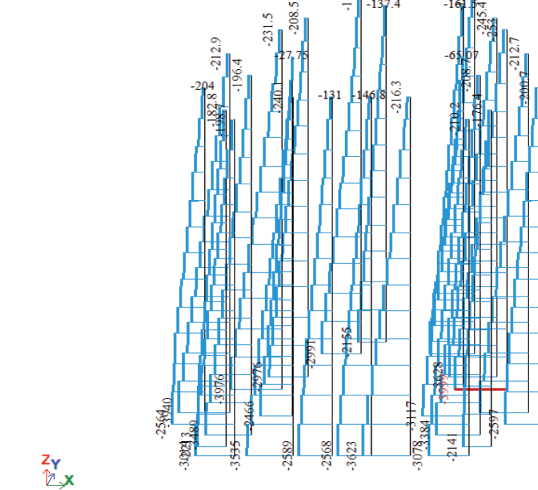
Для виконання розрахункових перевірок були сформовані комбінації від розрахункових сполучень навантажень (РСН). Комбінація РСН1 враховує навантаження тривалої дії, комбінації РСН2 та РСН3 – навантаження тривалої і короточасної дії. Схеми розподілу розрахункових зусиль у колонах каркасу блоку С від комбінації навантажень РСН1 показані на рис. 10 і 11.

Мінімальні значення -3998.64;

Рисунок 10 – Схема розподілу розрахункових зусиль N у колонах каркасу блоку С від комбінації навантажень РСН1

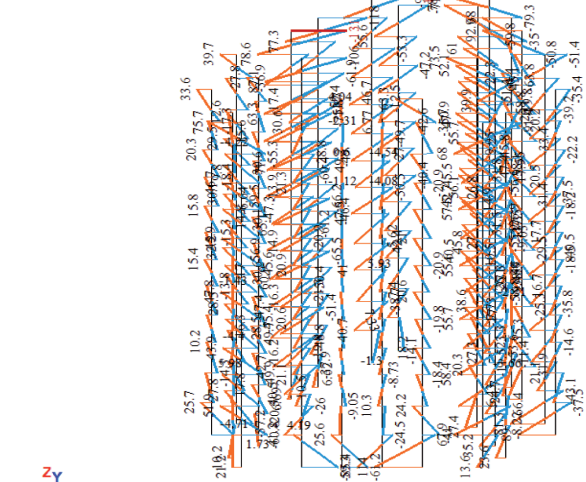
Мінімальні значення -130.59; Максимальні значення 115.823

Рисунок 11 – Схема розподілу розрахункових зусиль M у колонах каркасу блоку С від комбінації навантажень РСН1

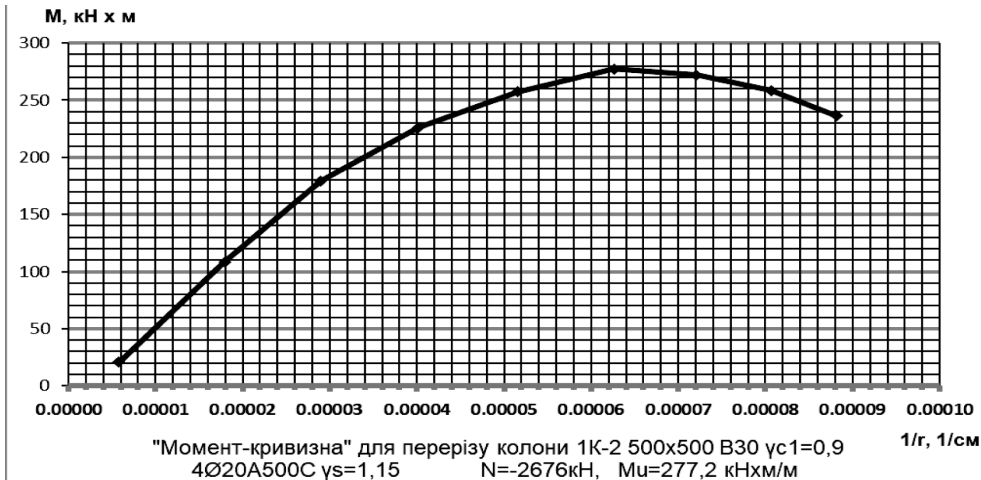
Графік залежності «момент-кривизна» для колони 1К-2 (при значенні поздовжньої сили $N = -2676$ кН) показаний на рис. 12. Несуча здатність перерізу колони по моменту (максимальне значення M на графіку) складає $M_u = 277,2$ кН×м.

Рисунок 12 – Залежність «момент-кривизна» першої групи граничних станів перерізу колони 1К-2 при $N=-2676\text{кН}$ від тривалих навантажень

$$M \times \eta = 95,8 \times 1,094 = 104,8 \text{ кН} \times \text{м} < M_u = 277,2 \text{ кН} \times \text{м} \text{ (при } N = -2676 \text{ кН – стиск).}$$
