НАУКА ТА БУДІВНИЦТВО

SCIENCE & CONSTRUCTION

3 (25) '2020

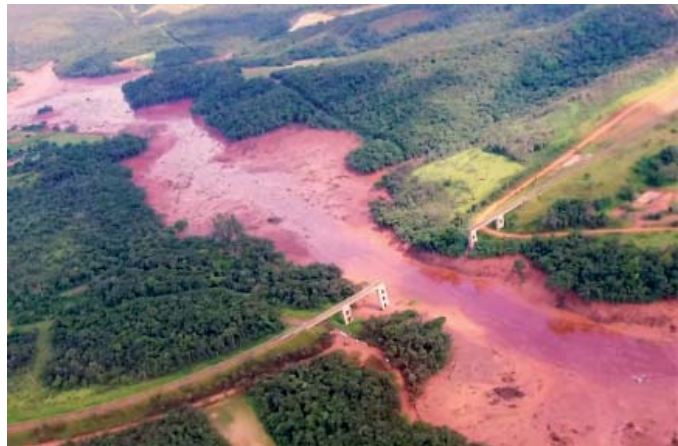
Рисунок 2 – Аварія на хвостосховищі в Брумадінью у 2019 році (Бразилія)

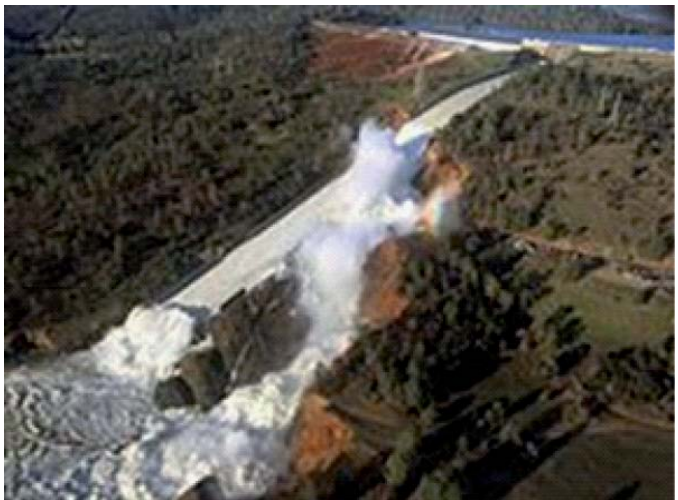
Рисунок 3 – Аварія на греблі США біля м. Оровілл у Каліфорнії (11.07.2017 р.)

Аварія на греблі США біля м. Оровілл у Каліфорнії відбулася у липні 2017 році. Щоб уникнути значних руйнувань витрату води на водоскиді було збільшено до 2800 м³ на хвилину (рисунок 3).

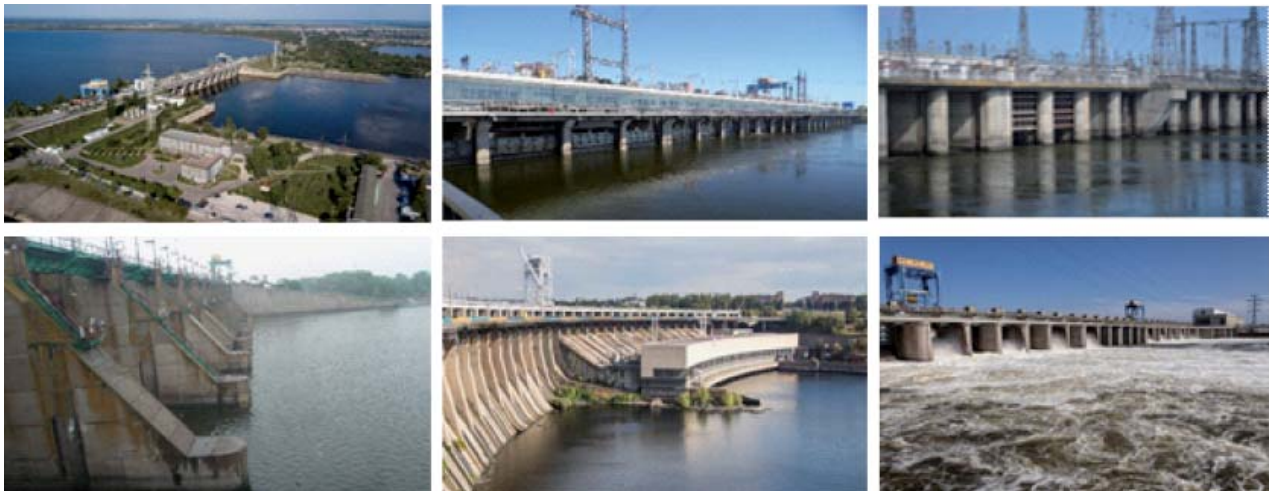
Рисунок 5 – Загальні види на ГЕС Дніпровського каскаду: Київська ГЕС, Канівська ГЕС, Кременьчущка ГЕС, Середньодніпровська ГЕС, Дніпровська ГЕС, Каховська ГЕС

До складу Дніпровського каскаду ГЕС входять шість гідроелектростанцій – Київська, Канівська, Кременчуцька, Середньодніпровська, Дніпровська та Каховська, які побудовані в період з 1932 р. по 1972 р., а також Київська ГАЕС [3]. План розташування гідроелектростанцій Дніпровського каскаду та загальний вид на Київську ГАЕС наведено на рисунку 4, а загальні види на Дніпровський каскад ГЕС – на рисунку 5.

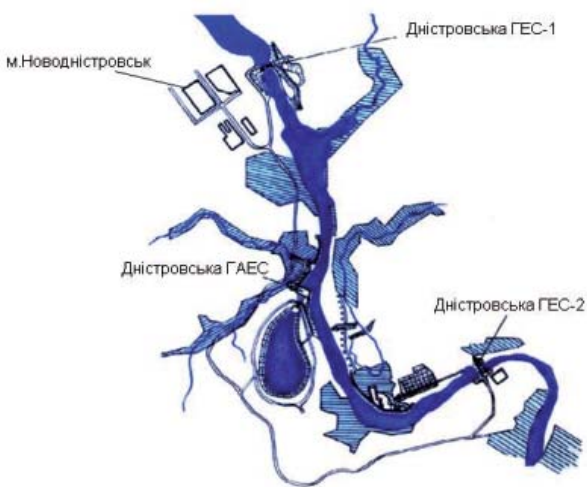
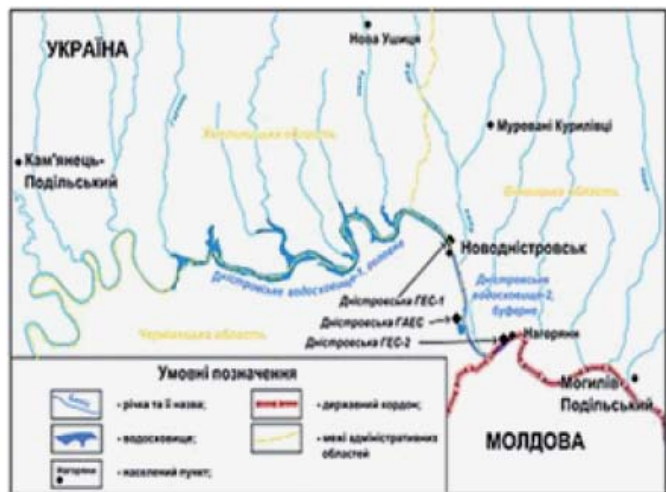
Рисунок 6 – Плани розташування гідроелектростанцій Дністровського каскаду

Дністровський каскад ГЕС та ГАЕС. План розташування ГЕС та ГАЕС Дністровського каскаду наведено на рисунку 6.

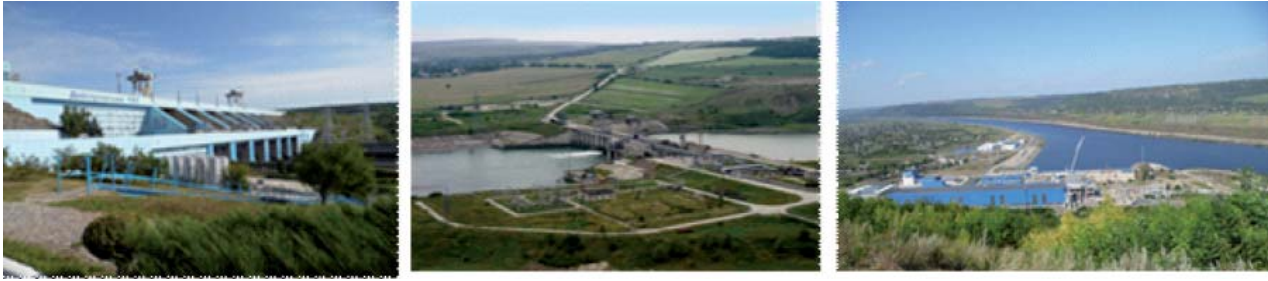
Рисунок 7 – Загальні види на ГЕС та ГАЕС Дністровського каскаду: Дністровська ГЕС; буферне водосховище Дністровської ГЕС (ГЕС-2); Дністровська ГАЕС

Загальні види на ГЕС та ГАЕС Дністровського каскаду: Дністровська ГЕС; буферне водосховище Дністровської ГЕС (ГЕС-2); Дністровська ГАЕС наведено на рисунку 7.

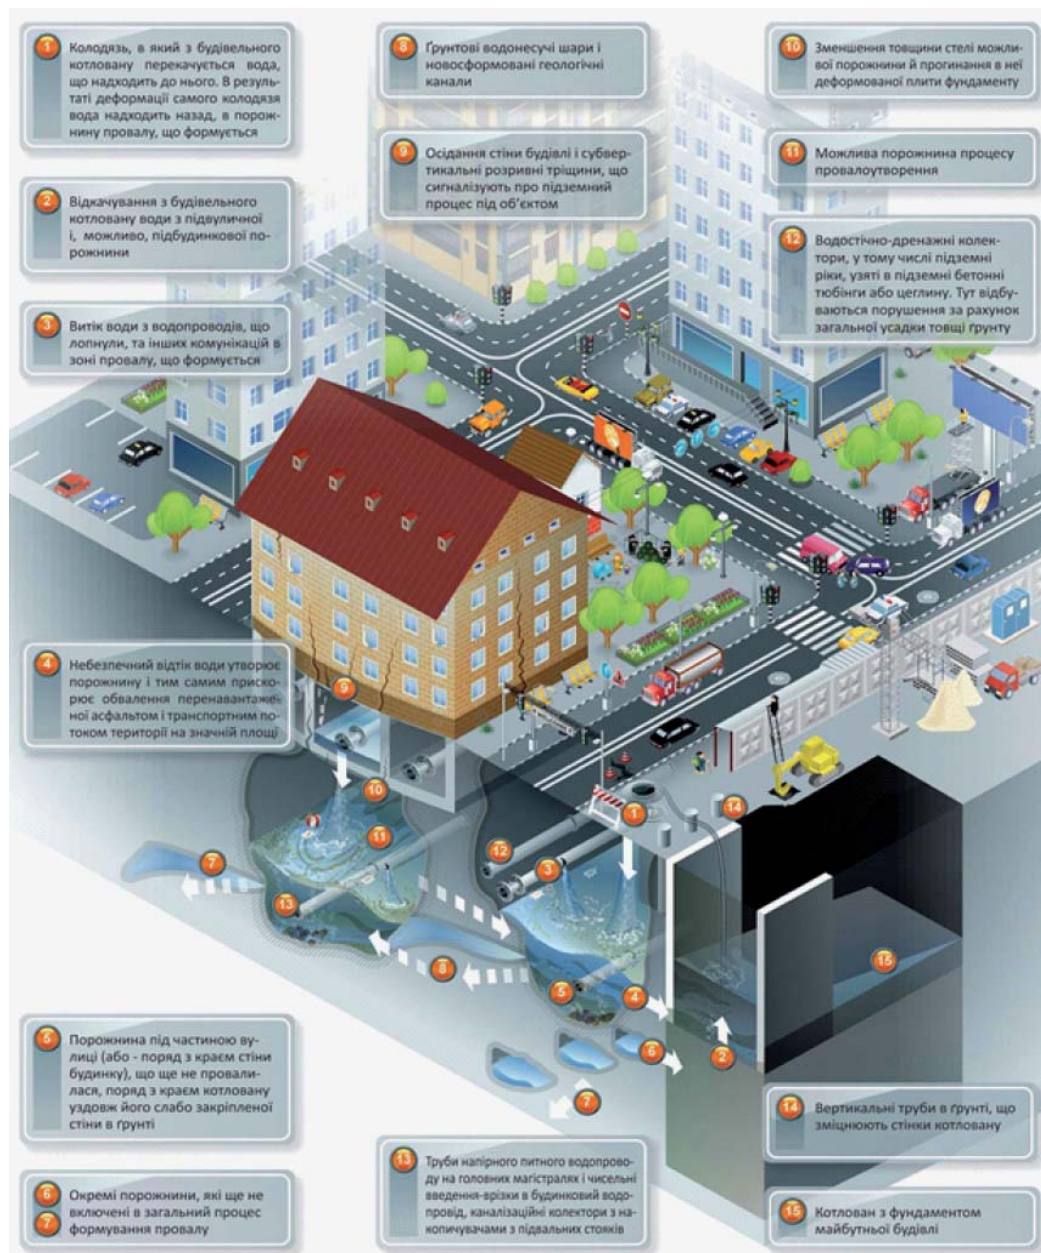
Рисунок 1 – Виникнення провалів ґрунту в умовах щільної міської забудови [5]

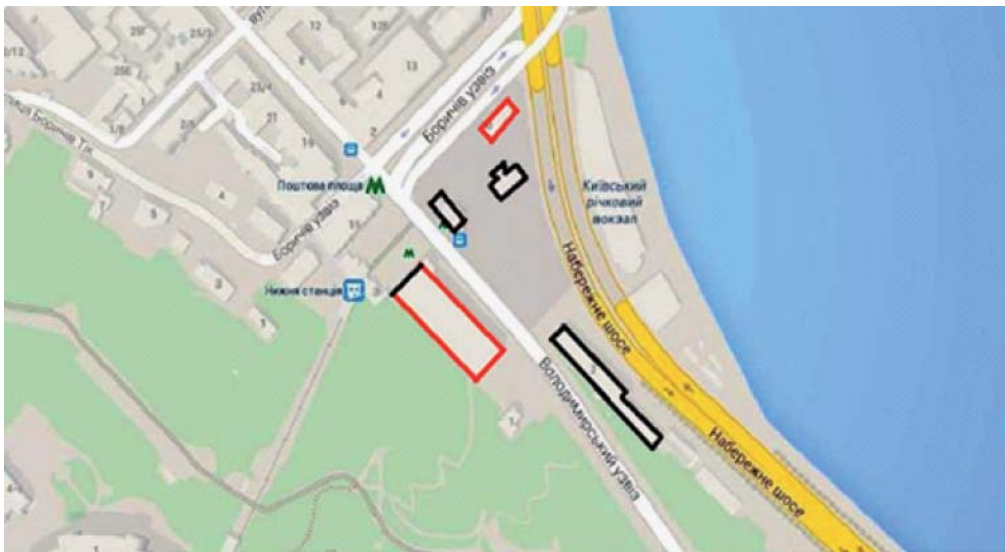
Рисунок 2 – Ситуаційний план розташування будівель, що межують із ділянкою реконструкції на Поштової площі.

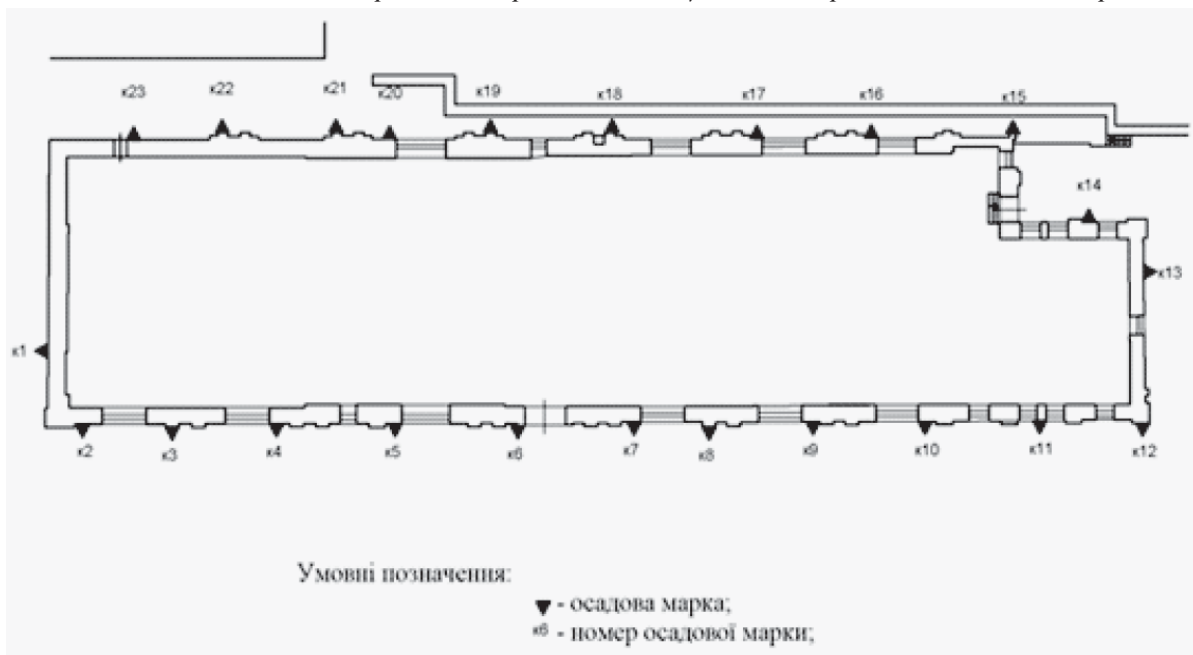
Рисунок 3 – Схема розташування осадкових марок

- зафіксовано вертикальні переміщення осадкових марок №№ к2...к17 та к23 величиною від -2 до -3 мм, по решті осадкових марок не зафіксовано вертикальних переміщень, які б перевищували похибку вимірювань (± 2 мм). Для наочності характеру розвитку в часі осідань фундаментів будівлі, за отриманими в ході вимірювань дани-

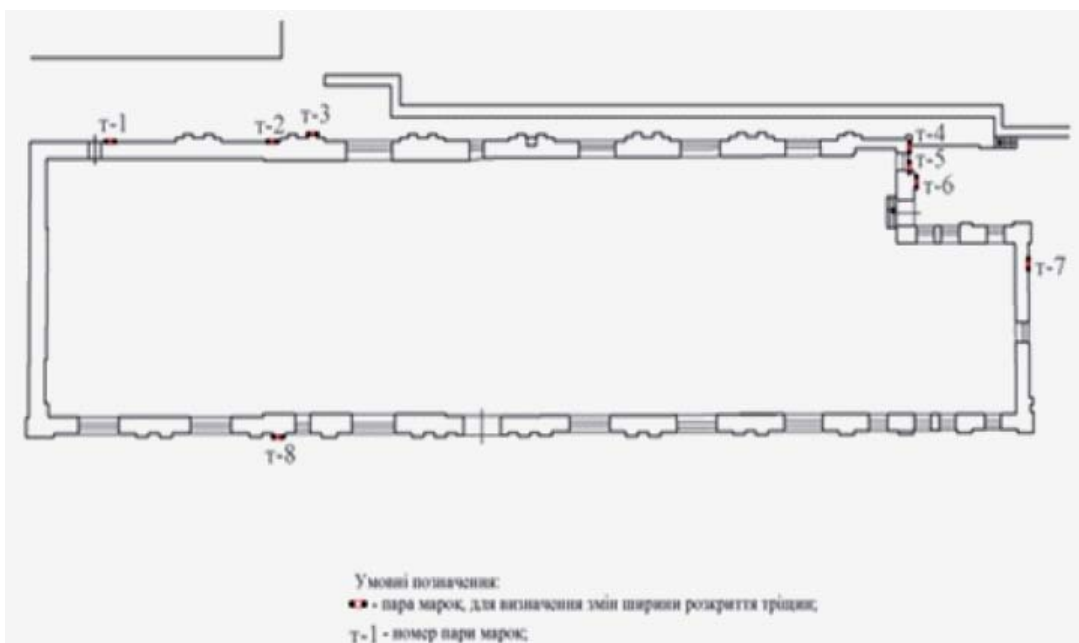
Рисунок 4 – Схема розташування пар марок по визначенню змін ширини розкриття тріщин в конструкціях будівлі КП «Київпастранс»

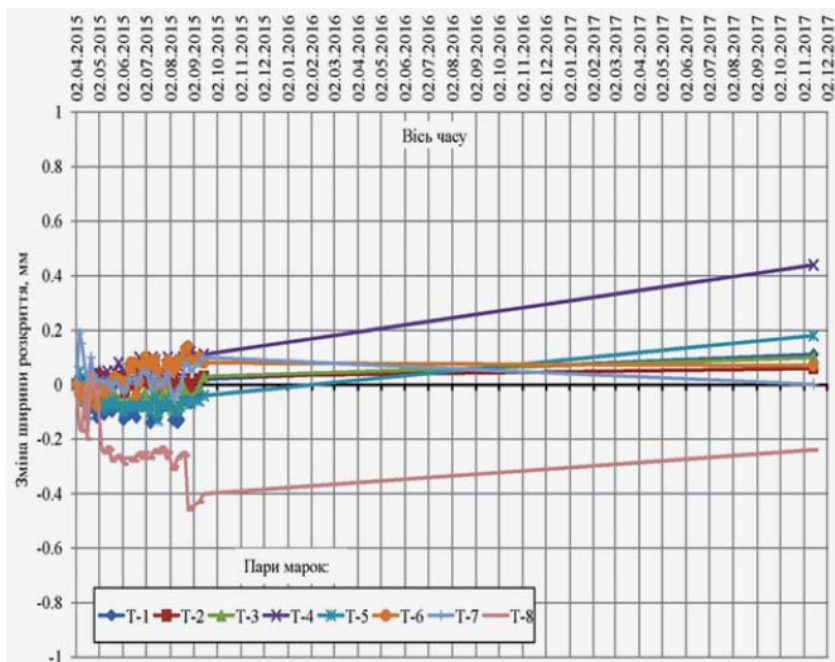
Рисунок 6 – Графік змін в часі ширини розкриття тріщин в конструкціях будівлі № 2 по Набережному шосе

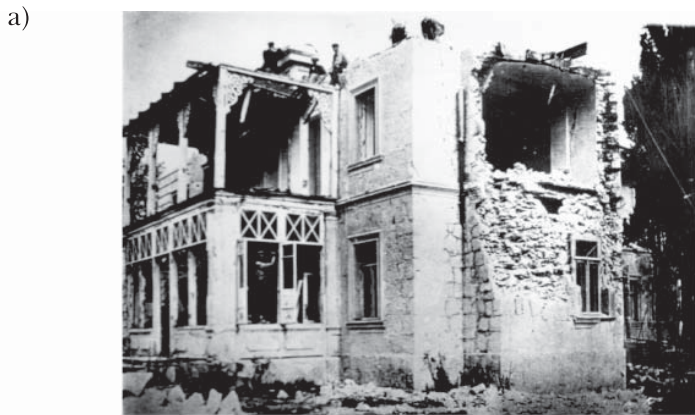
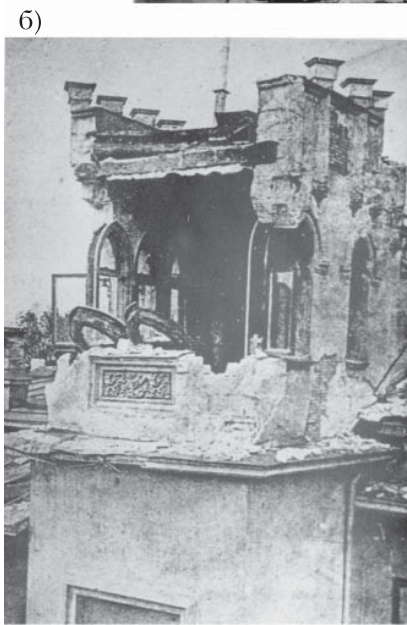
Наибольшие повреждения получили дома, стены которых возведены из природного крымского известняка неправильной формы на известняковом или глиняном растворе низкой прочности или из булыжного камня на слабом растворе. Следует также учитывать, что построенные здания

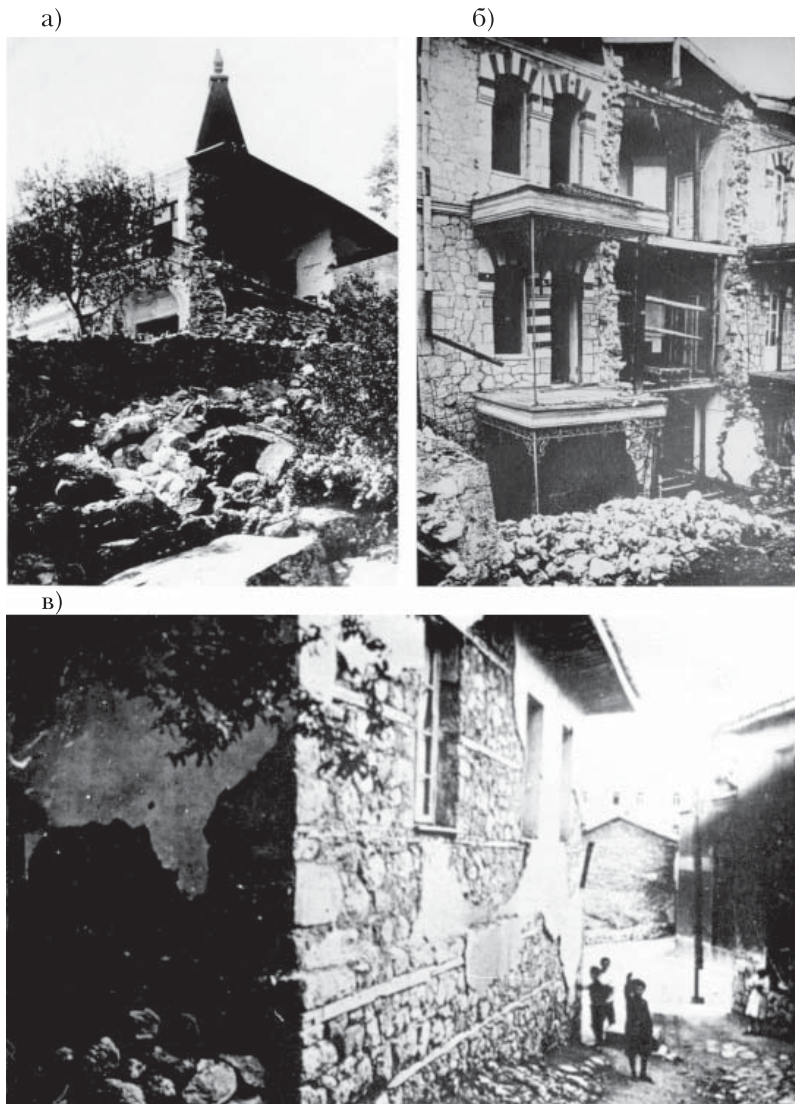
Рисунок 2 – Разрушения зданий при землетрясении 11-12 сентября 1927 г.: а- дача химиков в Рабочем уголке, Алушта; б – дача Б. Смуровой, Алупка; в – одноэтажный дом в Ялте по ул. Елизаветинской (фото из архива Госстроя Украинской СССР)

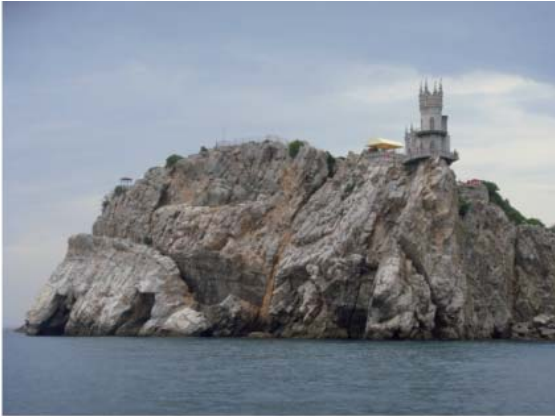
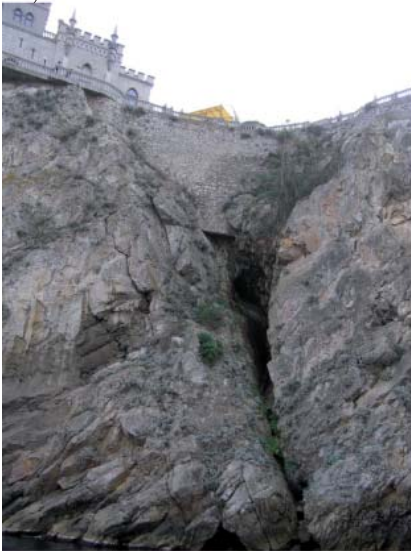
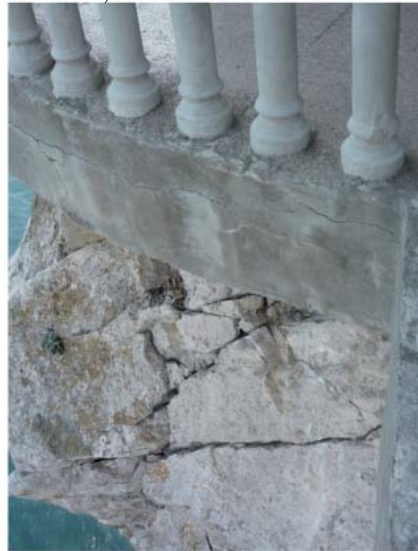
Рисунок 3 – Техническое состояние замка «Ласточкино гнездо» в 2011 году: а - общий вид замка и опорной скалы (вид с северо-востока); б – северо-западная сторона (трещина в скальном основании шириной 0,5 м); в – состояние опорной плиты балкона (трещины по торцу опорной плиты)

Однако под воздействием морской воды и температурных деформации скальное основание и конструкции замка продолжают разрушаться (рисунок 3). Время не пощадило это уникальное сооружение. За прошедшие годы состояние здания ухудшилось. Деграционные процессы продолжали разрушать конструкции здания. В 2010 году Государственное предприятие НИИСК совмест-

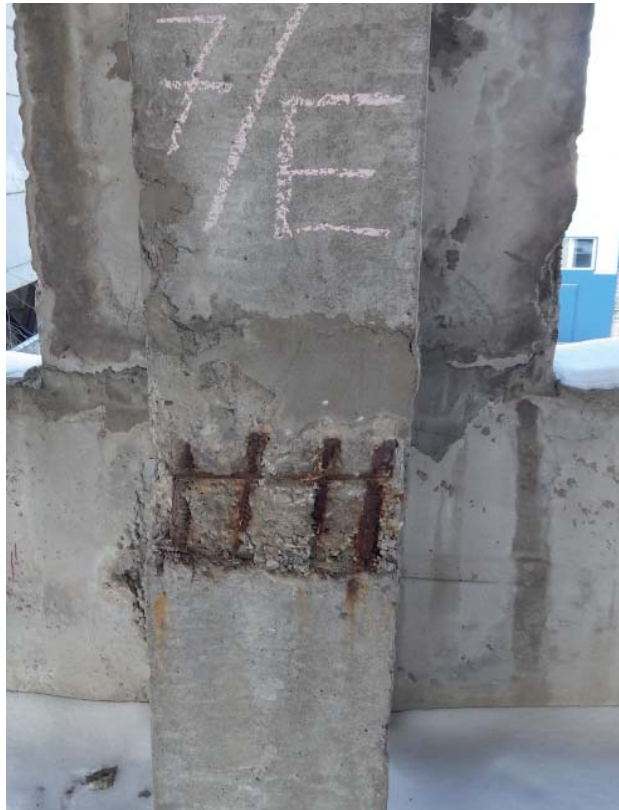
Рисунок 1 – Нахил арматурних випусків у стик у одному напрямку

При обстеженні каркасної будівлі із сіткою колон 9,0×6,0 м, основна увага була спрямована на міжповерхові стики колон (рис. 1-3). В обстеженій будівлі принципова конструкція стиків колон прийнята за типовою серією. Фактична реалізація конструкцій цих стиків має багато різновидів недосконалостей, які пов'язані, як з культурою виробництва колон на заводах залізобетонних конструкцій, так і з процесом виконання цих

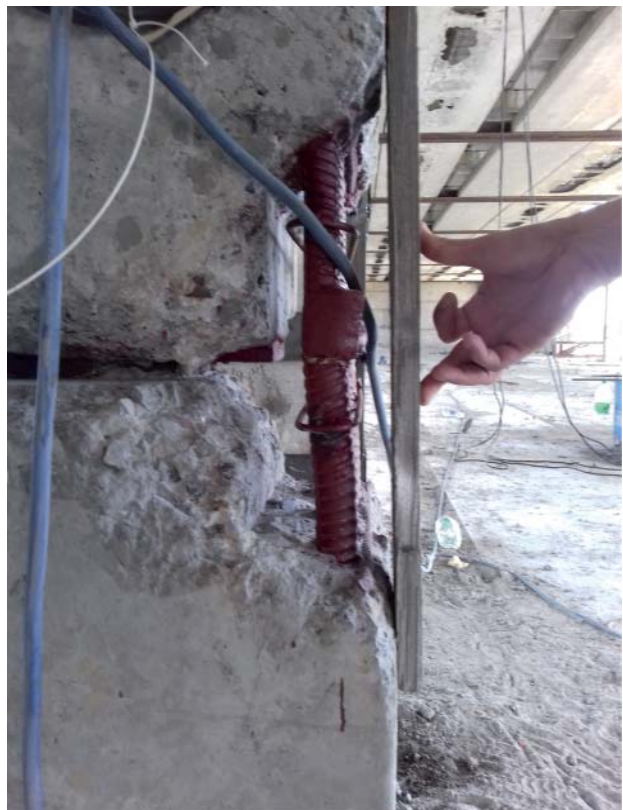
Рисунок 2 – Відхилення площини арматурних випусків від вертикальної площини

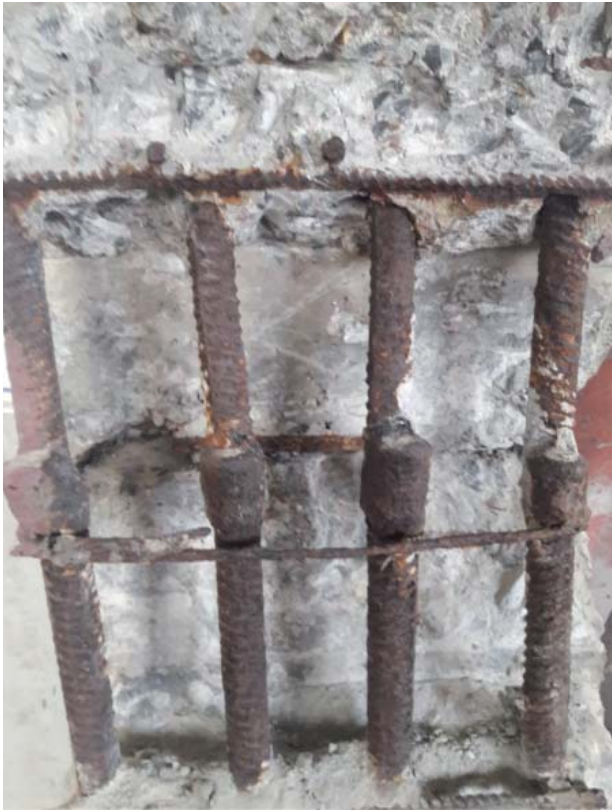
Рисунок 3 – Нахил арматурних випусків у стику в різних напрямках

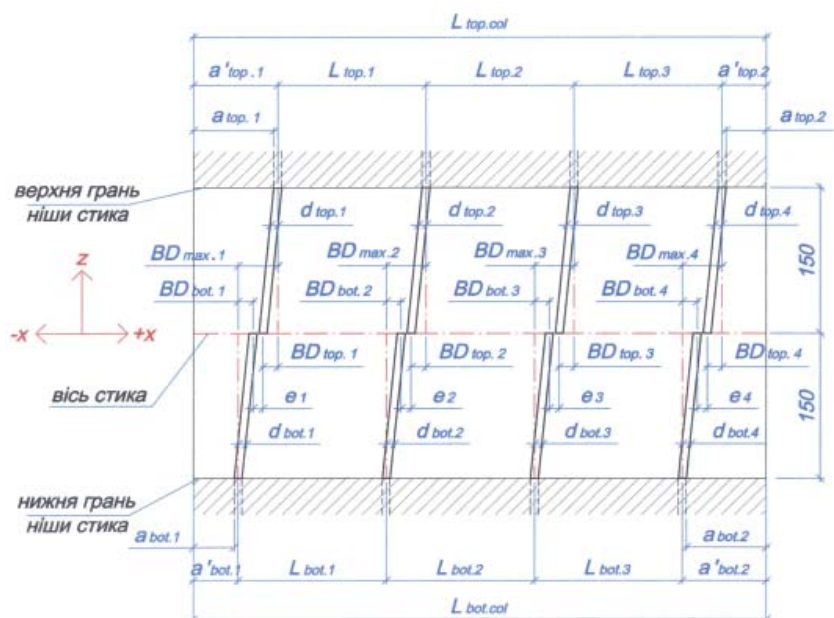
Рисунок 5 – Схема заміряних напрямків та типів відхилень арматурних випусків, зафіксованих після аналізу результатів отриманих замірів

За результатами аналізу та обробки даних, отриманих в результаті замірів розмірів відхилень арматурних випусків у міжповерхових стиках колон, вони були поділені за наступними типами, які відображені та позначені на схемах (рис. 5, рис. 6).

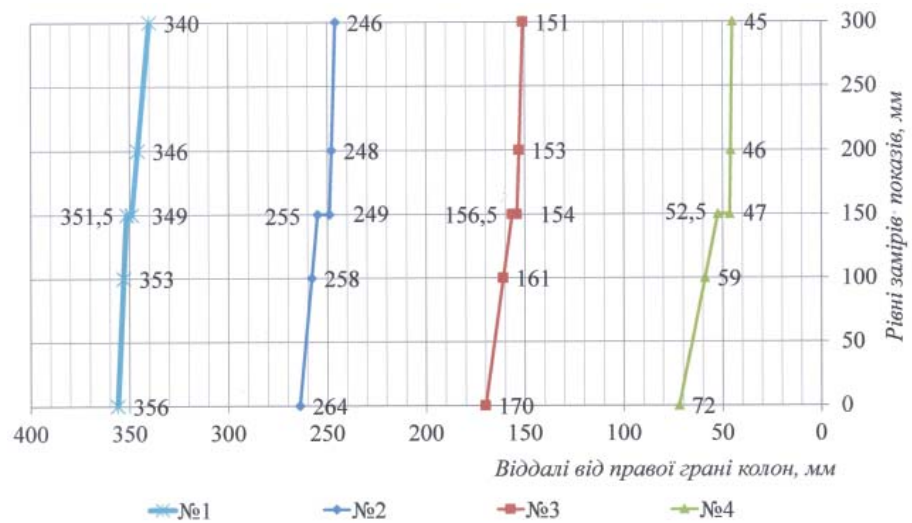
Рисунок 7 – Геометрична схема відхилень чотирьох арматурних випусків, в стику колон 1-го та 2-го поверхів в осях „4/В”

Для прикладу, на рис.7 побудована фактична геометрична схема відхилень арматурних випусків в стику колон 1-го та 2-го поверхів, в осях „4/В”. Ця схема реально показує проблеми розташування та характеру фактичної роботи арматурних випусків в стику. За подібною схемою опрацьовані результати замірів геометрії всіх стиків колон.

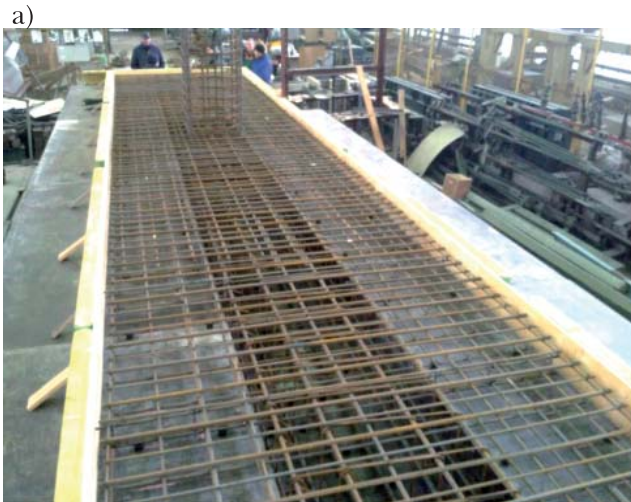
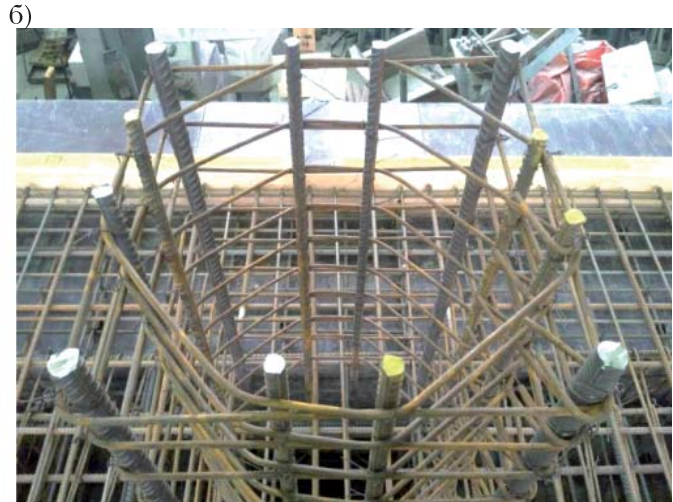
Рисунок 1 – Армування зразка балки: а) армування полиці б) армування опори-колони

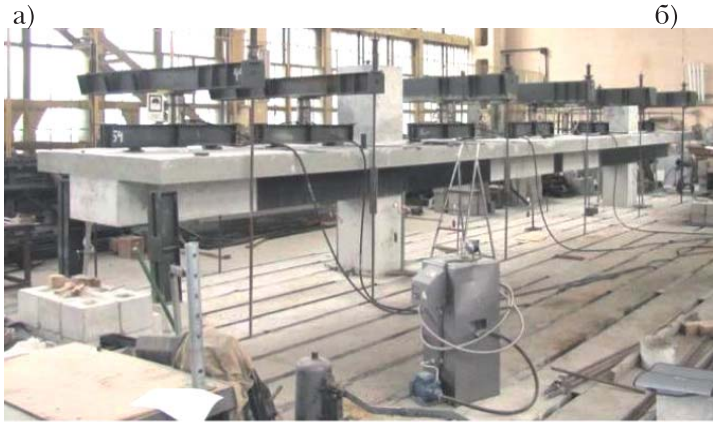
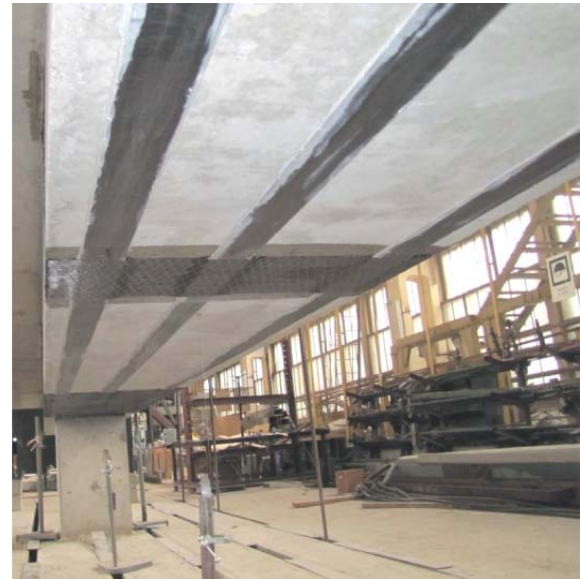
Рисунок 3 – Загальний вигляд зразка із підсиленням на стенді з навантажувальним обладнанням та вимірювальними приладами під час випробувань: а – з боків; б – знизу

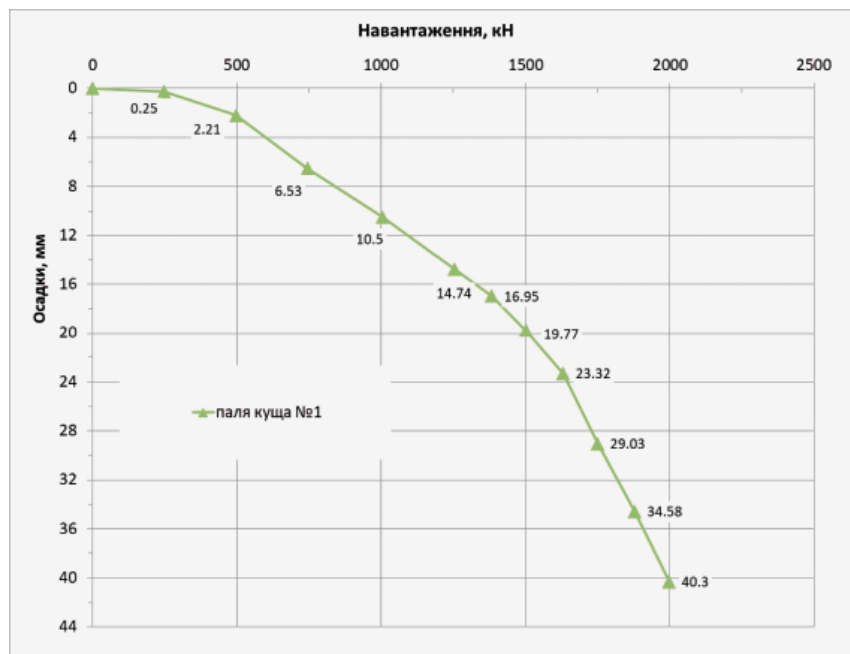
Рисунок 2 – Результати випробування дослідних паль: а) дослідна паля, кущ №1; б) дослідна паля, кущ №2

- 1) мінімально необхідний тиск бетону в бетоноводі (величиною 100 кПа) був витриманий лише в діапазоні глибин 17,0...18,0 м, тобто перед початком підйому шнеку, тобто формально виконані вимоги документу [3];
- 2) тиск бетону в бетоноводі для палі №2 в діапазоні глибин 8...18 м в 1,28...2,17 разів більше за відповідну величину для дослідної палі куща №1. При цьому, як наведено

вище несуча здатність палі за властивостями ґрунтової основи дослідної палі №1 менша за несучу здатність дослідної палі куща №2. З врахуванням прогнозованої величини для дослідної палі №2, відношення величин несучої здатності палі №2 та №1 складе не менше, ніж 1,5 м. Тобто, не дотримання необхідного тиску бетону в бетоноводі приведе до необхідності збільшення паль в 1,5 разів.
