# НАУКА ТА БУДІВНИЦТВО

## SCIENCE & CONSTRUCTION

## 1 [27]'2021

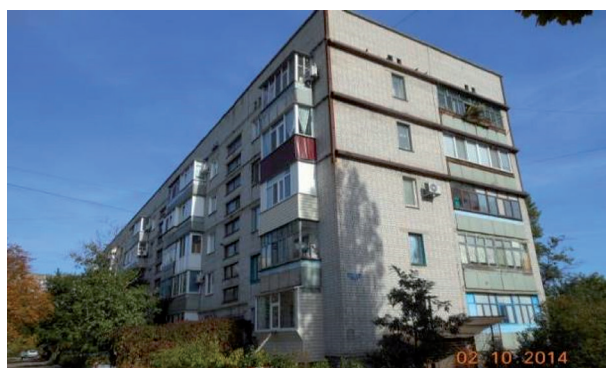
Рисунок 1 – Торцева блок-секція деформованої будівлі (а) та вертикальні тріщини (б і в) в її стінах

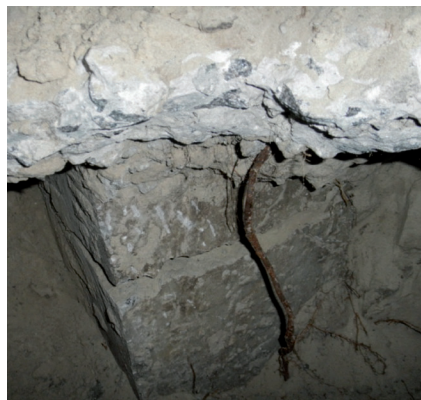
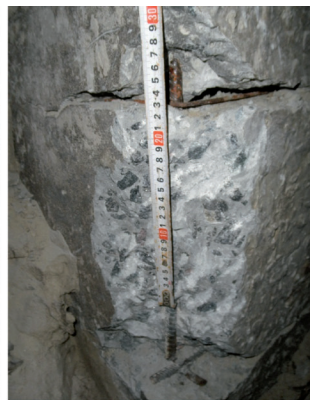
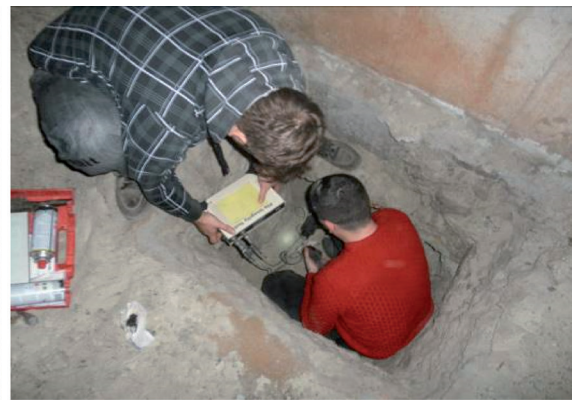
**Рисунок 3** – Вигляд палі у ростверку з шурфу (а), дослідження армування (б) і контроль довжини палі (в)

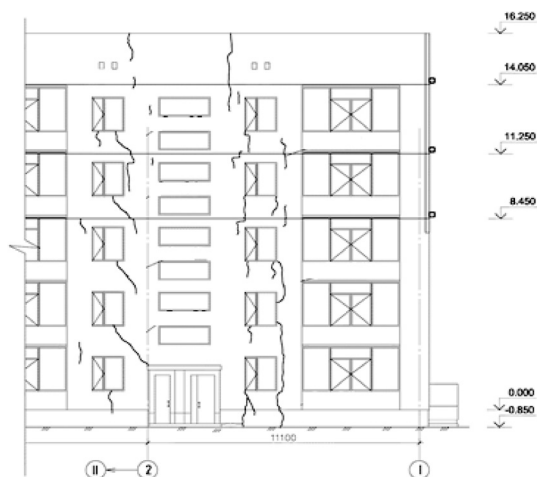
**Рисунок 8** – Схема розміщення дефектів (тріщин) і пошкоджень у кладці зовнішніх стін на фасаді 2-I за даними геотехнічного моніторингу

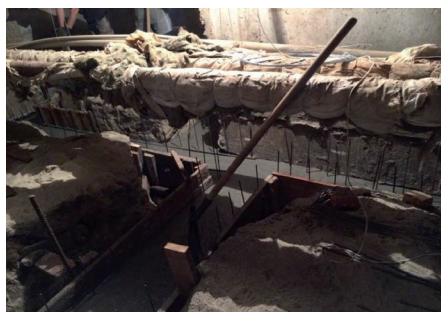
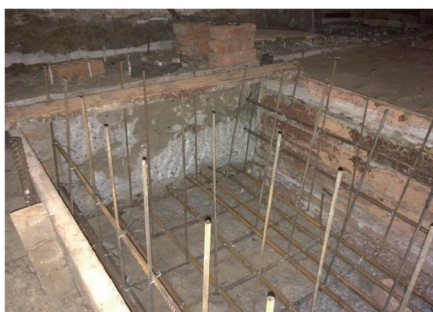
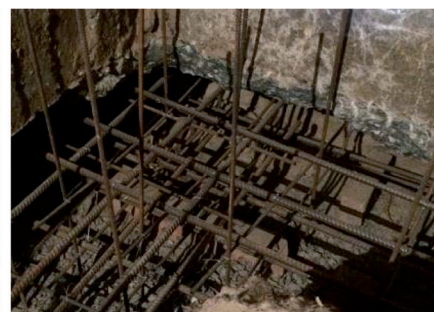
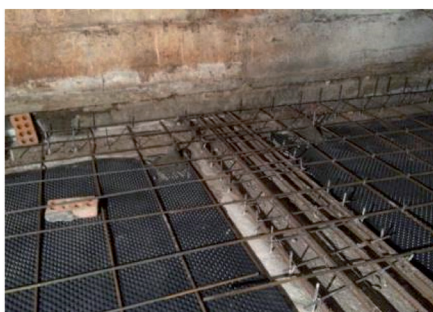
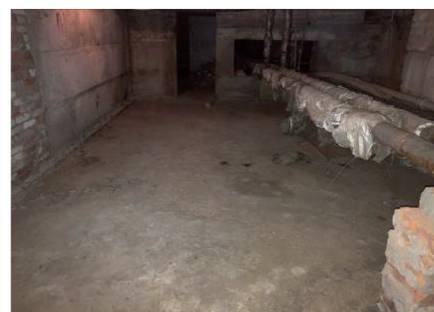
**Рисунок 10** – Посилення фундаментів будівлі: а – відривання траншей та бетонування поперечних балок жорсткості між ростверками повздовжніх несучих стін і під ростверками поперечних стін сходових кліток; б, в, г – улаштування балок посилення під ростверки на перетині повздовжніх і поперечних стін; д – армування та бетонування верхньої плити посилення; е – вигляд підвалу після завершення робіт

- 1) відривання траншей та бетонування поперечних балок між ростверками повздовжніх несучих стін і під ростверками поперечних стін сходових кліток (рис. 10, а);
- 2) підведення L-подібних балок під ростверки на перетині повздовжніх і поперечних стін

- між осями «2» та «1» (рис. 10, б);
- 3) L-подібні балки, котрі залишилися, підводилися під ростверки на перетині повздовжніх і поперечних стін між осями «2» та «1» (рис. 10, в);
- 4) підведення L-подібних балок під ростверки на перетині повздовжніх і поперечних стін між осями «1» та «2»;
- 5) підведення L-подібних балок у проміжки, які

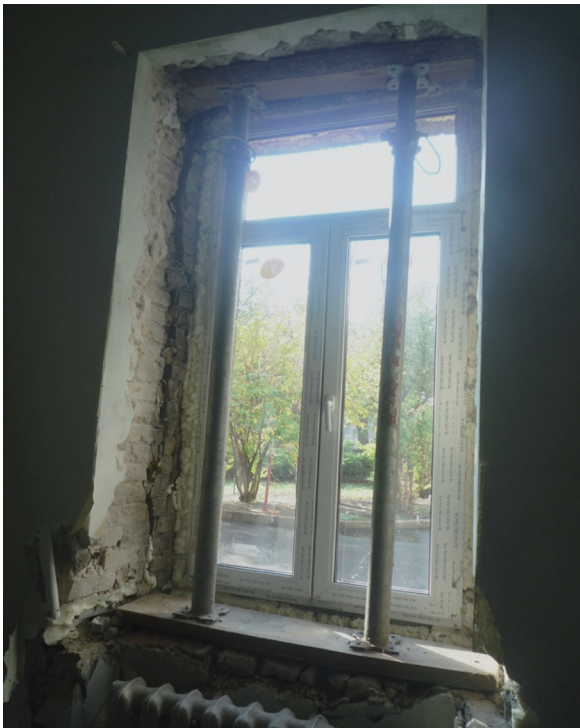
**Рисунок 3** – Поздовжній розкол простінку та надвіконної частини стіни

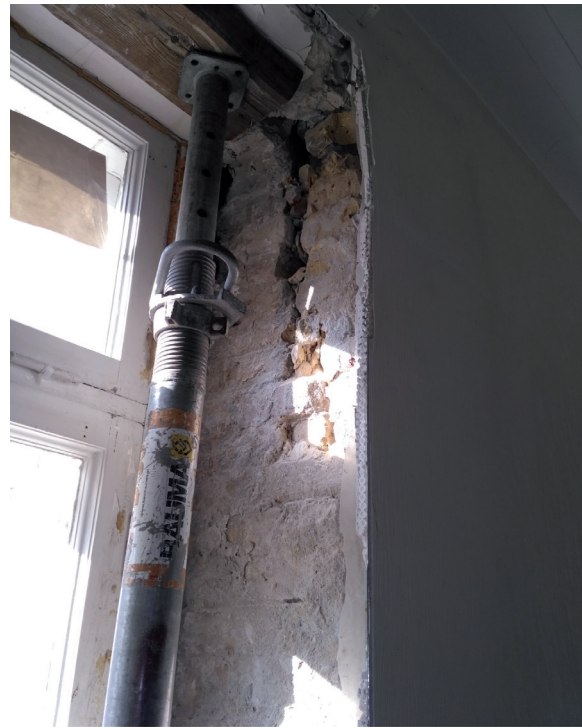
**Рисунок 4** – Тріщина в простінку, яка переходить у розкол надвіконної частини стіни

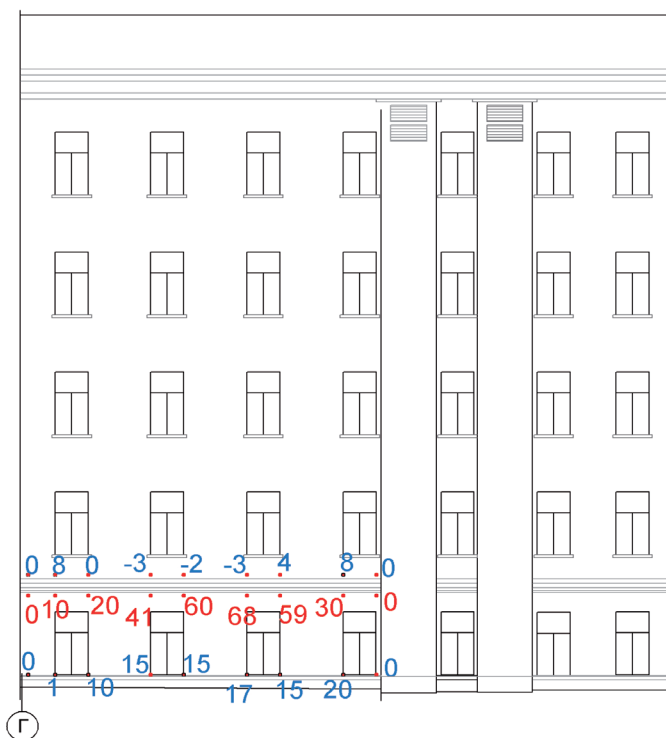
**Рисунок 6** – Схема вигину назовні зовнішньої поверхні стіни 1-го поверху (в мм)

Для визначення геометричних параметрів вигину зовнішньої поверхні стіни, по осі 4, при обстеженні були виконані вимірювання поздовжнього профілю стіни в трьох рівнях: над карнизом 1-го поверху, під карнизом та над цокольним пояском. Вимірювання відносного горизонтального зміщення зовнішньої поверхні стіни виконані лінійкою відносно шнура, який натягувався на ділянці

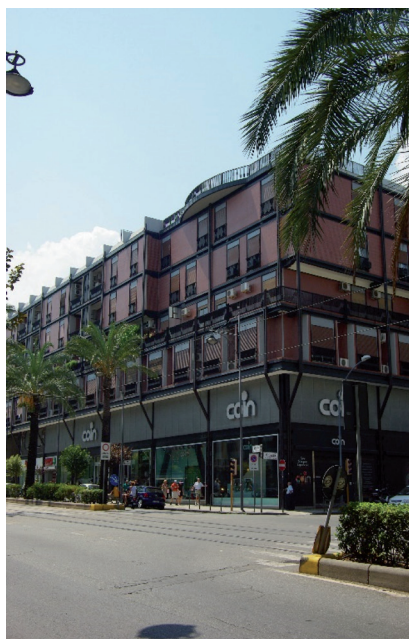
**Рисунок 1** – Реконструкція будинку на вулиці м. Мессіна (фото авторів); а – загальний вид; б – фрагменти

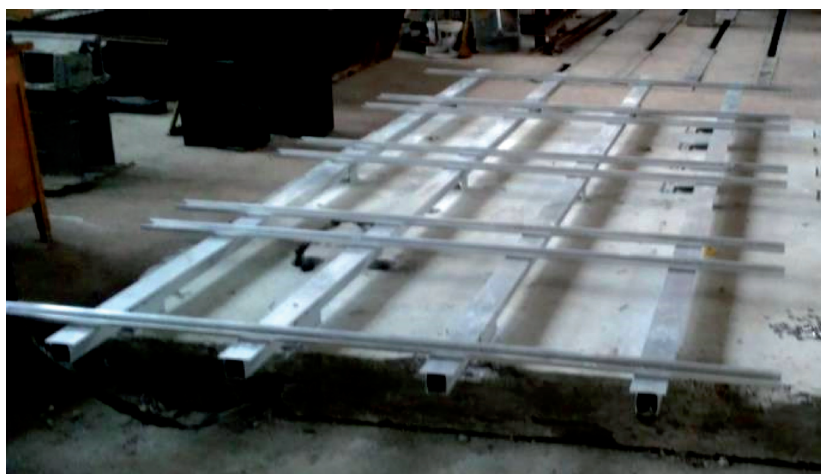
**Рисунок 3** – Загальний вигляд каркасу зразка із алюмінієвих профілів

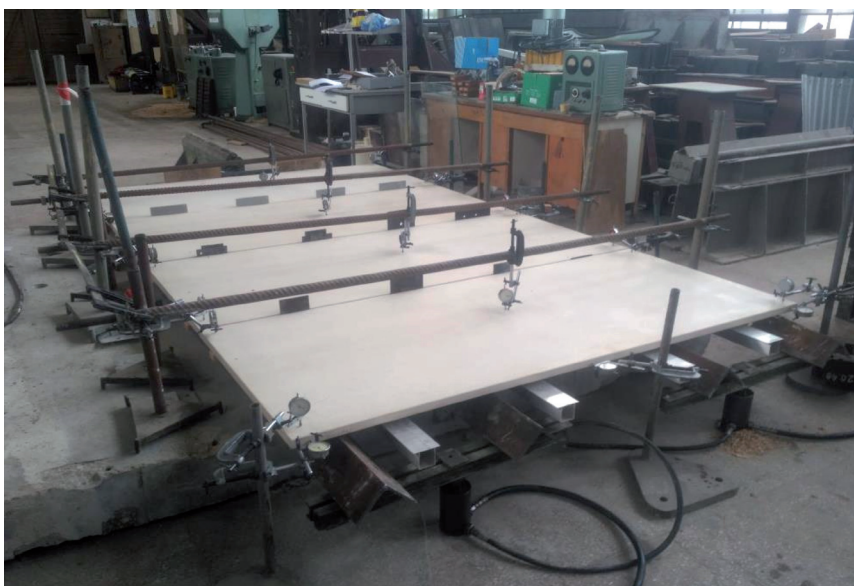
Рисунок 8 – Зразок фрагменту фасадної системи з улаштуванням навантажувального обладнання і вимірювальних приладів
