# НАУКА

# ТА БУДІВНИЦТВО

## 2 [40]' 2024

Моделювання напружено-деформованого стану просторової галереї хімічного виробництва, що зазнала корозійних пошкоджень, для раціонального підсилення

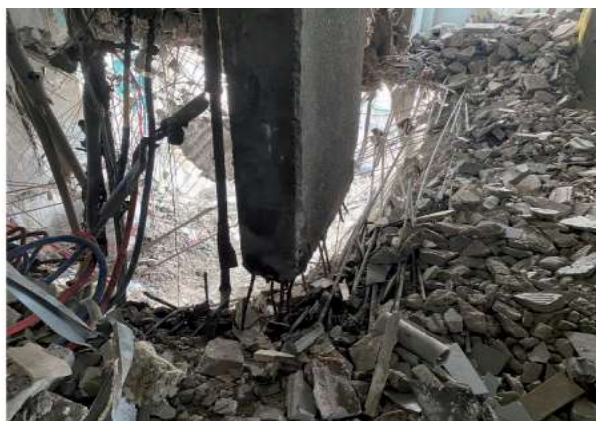
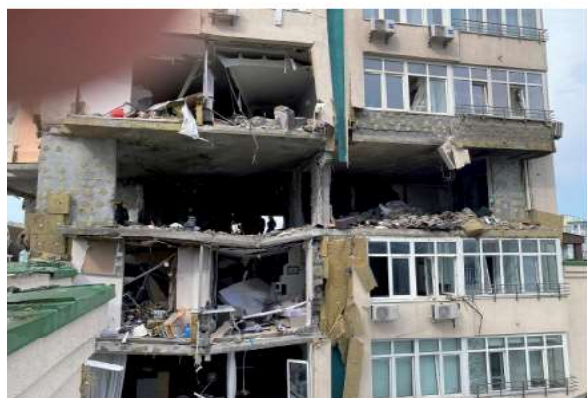
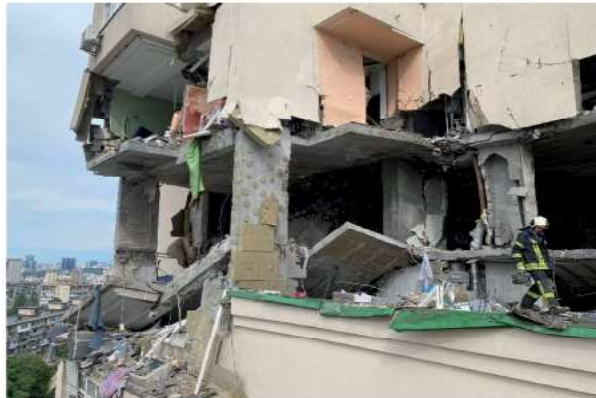
Рисунки 5 ÷ 8 – Фотофіксація руйнувань конструкцій зі значними наслідками пошкоджень

- повністю обвалені перекриття над 16-м та 17-м поверхами в осях 33-35/Ц-Ф та 35-37/Т-Ф, локальні ділянки мають нахил і зависають на арматурі;
- значні пошкодження отримали плити перекриття над 15-м та 19-м поверхами, мають прогин та тріщини з шириною розкриття до 10 мм з оголенням робочої арматури;
- повністю зруйновані пілони на висоту 17-го поверху в осях Ц/34-35, Ц/36, 37/Ф та 18 – 19 поверхів в осях Т/34-35, Ф/34-35;
- значні пошкодження отримали пілони 17-го поверху в осях Ц/33, Ф/33, Ф/35, Т/35 та 18 – 19 поверхів в осях 33/Ф, 33/Ц;
- повністю зруйновані внутрішні перегородки та вентиляційні канали в осях 33-37(38)/Ч(Ц)-Т;
- пошкоджено віконне скління та огороження балконів на всіх фасадах будинку;
- на вцілілих ділянках перекриттів утворилися завали від зруйнованих конструкцій, які перевантажують плиту перекриття, особли-

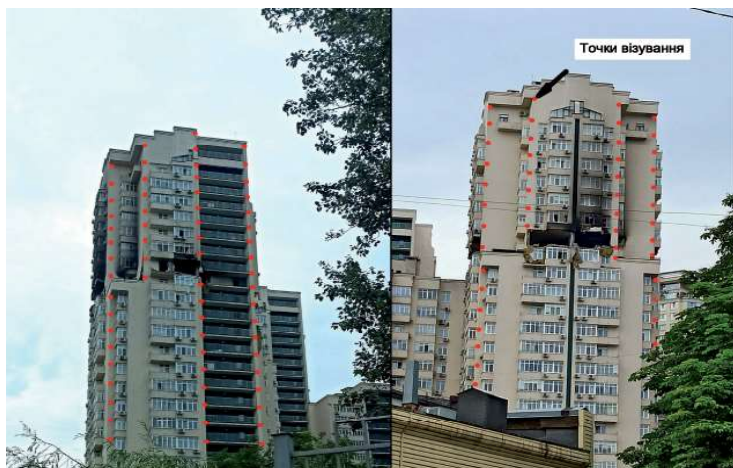
**Рисунок 9** – Схема візування точок для визначення відхилень від вертикалі

Вимірювання виконувалися за допомогою тахеометра, що має кутову точність 2". Згідно з попередніми розрахунками точність вимірювання не повинна перевищувати  $\pm 5$  мм. Оскільки фасад будинку виконаний з утеплювачем, що вкритий штукатурним шаром, тому під час зйомки було виконано ряд надлишкових вимірювань шляхом зйомки одного й того ж кута з мінімум двох взаємо перпендикулярних станцій, що дозволяло

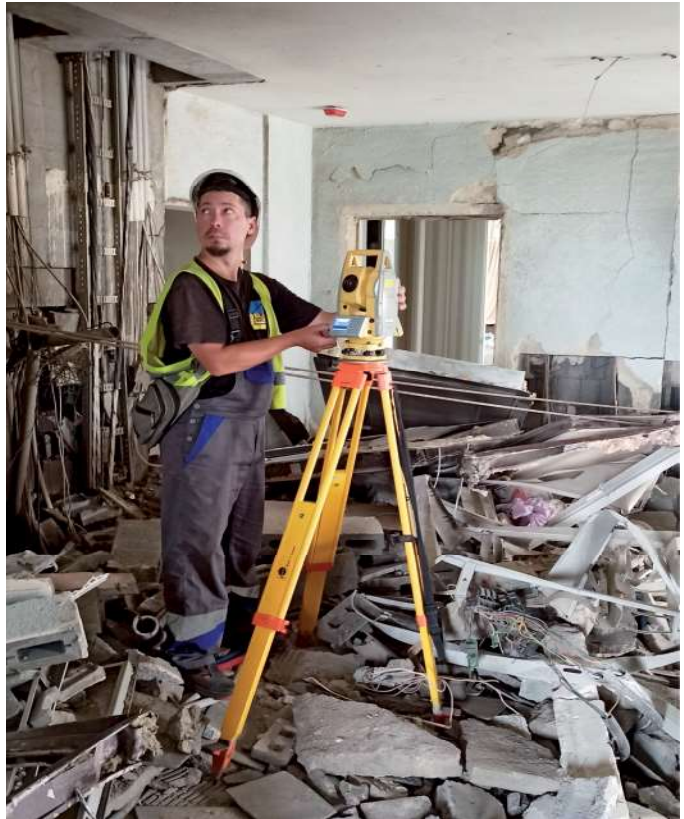
**Рисунок 11** – Процес тригонометричного нівелювання у безвідбивачевому режимі

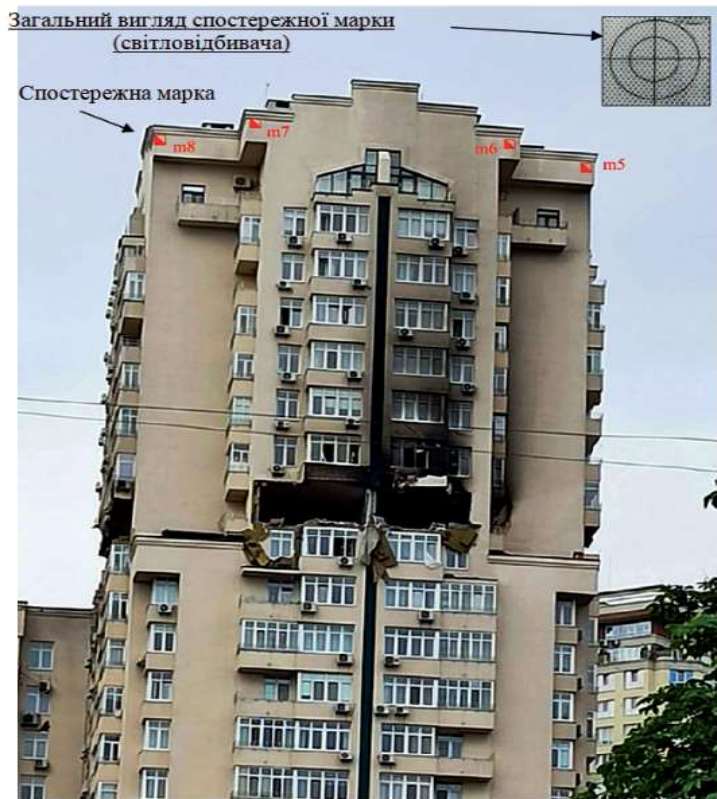
**Рисунок 13** – Місця встановлення спостережних марок (світловідбивачів) на вертикальних конструкціях будівлі

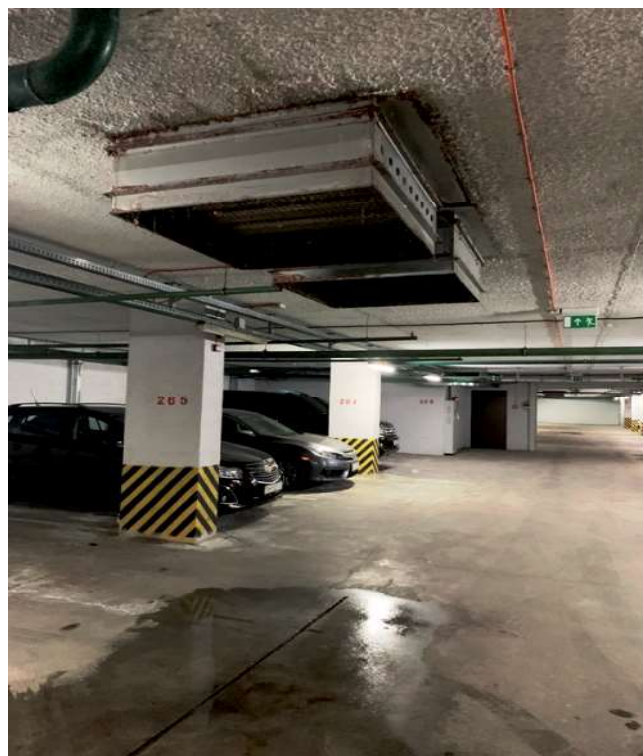
**Рисунок 3** – Протікання, замокання, височини на поверхні переkritтя паркінгу навколо вентиляційної шахти та шахти димовидалення, замокання підлоги та застій води

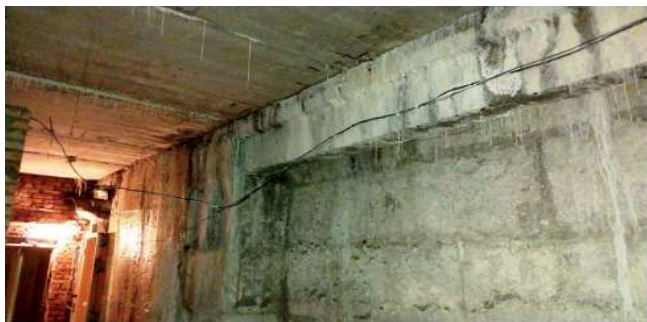
**Рисунок 6** – Сліди протікання по швах між плитами перекриття тераси секції І і на стіні підвалу, вапнякові утворення

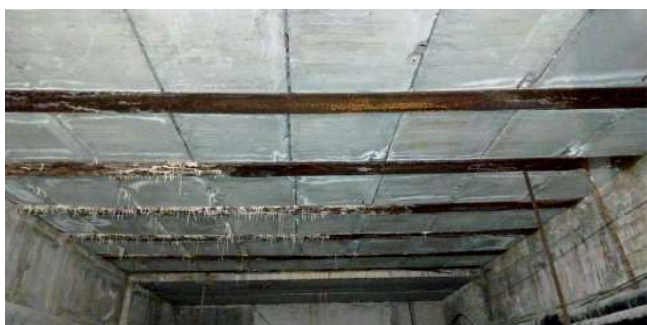
**Рисунок 7** – Сліди протікання по швах між плитами перекриття тераси секції І і на стіні підвалу, вапнякові утворення

та між плитами і металевими балками. Металеві балки переkritтя під міжсекційним проходом уражені поверхневою корозією (рис. 7).

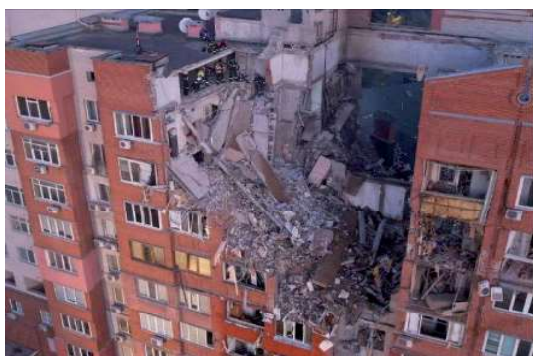
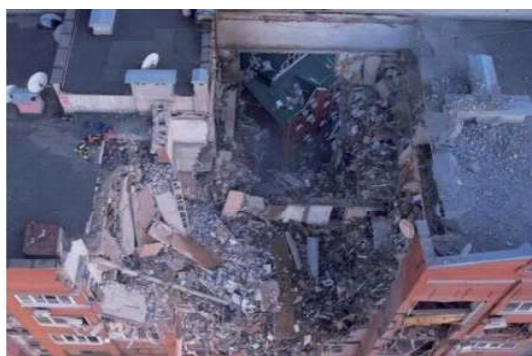
Рисунок 1 ÷ 2 – Наслідки прямого влучання ракети в житловий будинок в м. Дніпро

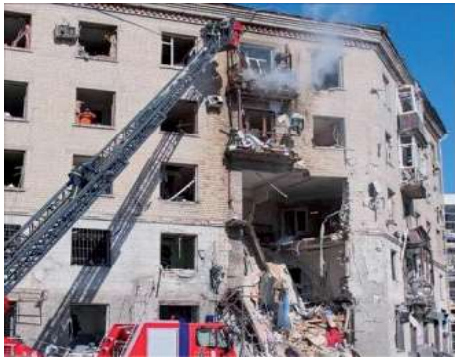
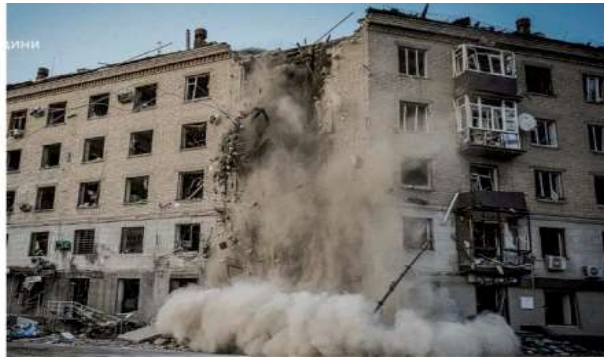
**Рисунок 3** – Наслідки влучання авіабомби в м. Харків, червень 2024 року  
а) після влучання авіабомби; б) після контрольованого підриву стіни

Внаслідок влучання авіабомби в Харкові зазнали пошкоджень будівлі, постраждало більше 50 людей. В одній з будівель зі стінами з силікатної цегли та багатопустотними плитами зазнали пошкоджень три нижніх поверхи з обваленням

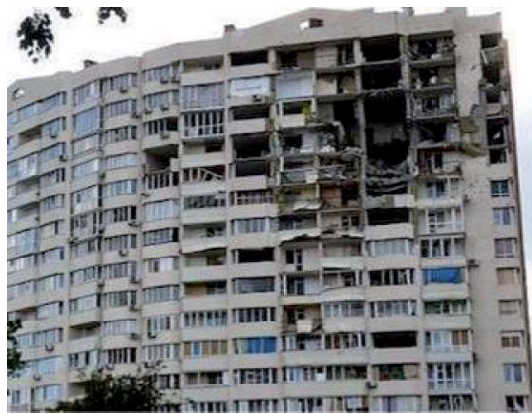
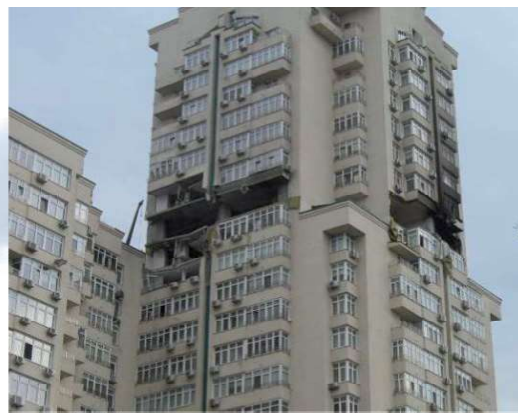
**Рисунок 4** – Наслідки влучань в монолітні будівлі різними засобами ураження  
а) будівля в м. Чернігів; б) будівля в м. Київ

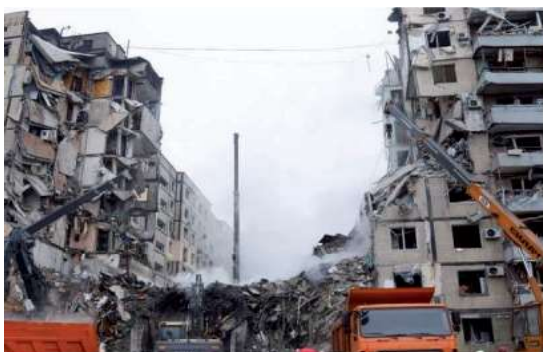
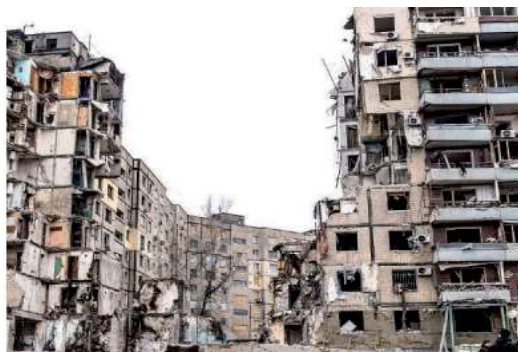
**Рисунок 5** – Наслідки лавиноподібного обвалення конструкцій будівлі в м. Дніпро  
а) будівля на ранок після влучання; б) будівля після розбирання завалів

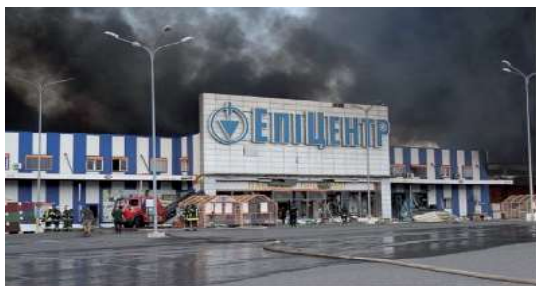
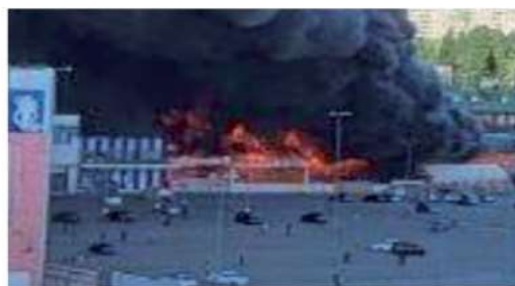
**Рисунок 6** – Пожежа в гіпермаркеті в м. Харків

гіпермаркет будівельних матеріалів в м. Харків. Гіпермаркет – типова промислова одноповерхова будівля з металевим каркасом. У цьому випадку має місце виникнення пожежі та масштабне задимлення торгівельних павільйонів та решти приміщень (рис. 6). В будівлі через певний час вогневого впливу металеві конструкції втратили вогнезахист та почали наднормативно деформуватись, руйнуватись та обвалюватись. Слід заува-

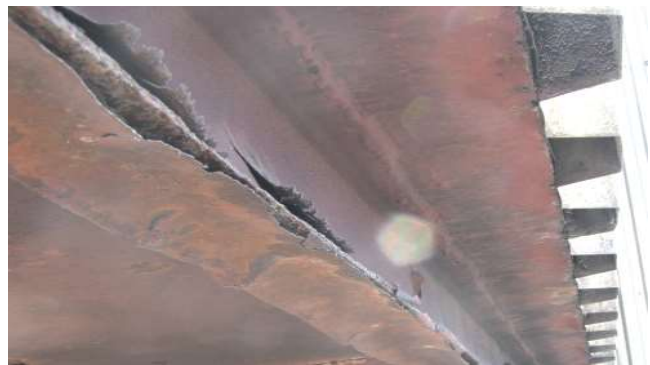
**Рисунок 3** – Стан фрагменту головної повздовжньої балки днища. Виразкова корозія зовнішнього краю нижньої полицки двотавра

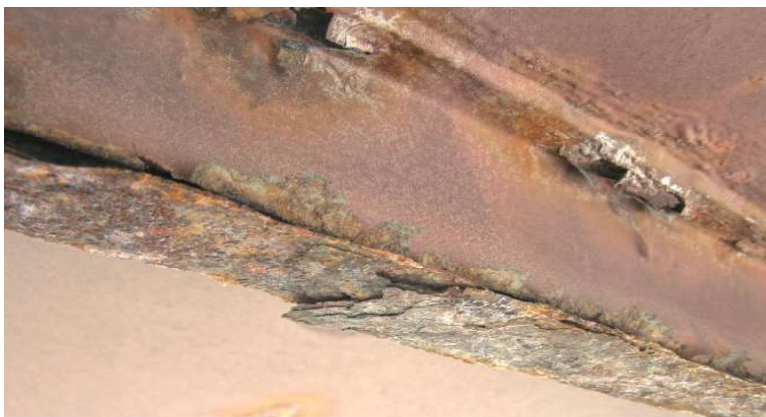
**Рисунок 4** – Типовий технічний стан балок настилу. Шарувата, місцями наскрізна корозія нижньої полицки, поверхнева корозія стінки та верхньої полицки

нижньої полицки двотаврової балки настилу (місцями до  $70 \div 90$  %, рис. 4), значний ступінь корозійного зносу її стінок із втратами до 50 %; корозію елементів настилу із втратами перерізу до 26 %.

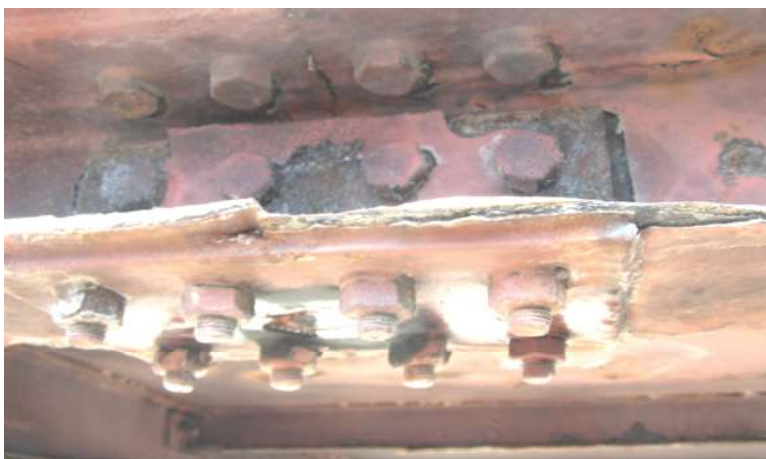
**Рисунок 5** – Стан дефектного монтажної стику нижньої балки (поясу) просторової ферми. Шарувата корозія поширення нижньої полиці та нижніх і бічних накладок. Корозійне ураження метизів

До найбільш небезпечних дефектів конструкції галереї належать дефекти стиків поясів просторової ферми по довжині, що виконані на високоміцних болтах.
