КОМПЛЕКСНЕ ДОСЛІДЖЕННЯ КОМУНІКАЦІЙНОГО КОЛЕКТОРА

Представлено результати досліджень магістрального комунікаційного колектора в м. Києві, що експлуатується майже 40 років і забезпечує життєдіяльність більш ніж 500 тисяч мешканців міста. Колектор містить трубопроводи тепло- і водопостачання та різноманітні електричні кабельні лінії.

На замовлення КП «Київжитлоспецексплуатація» силами фахівців ДП НДІБК в 2016 р. було виконано комплексне обстеження і оцінку технічного стану будівельних конструкцій колектора з метою підготовки до його реконструкції.

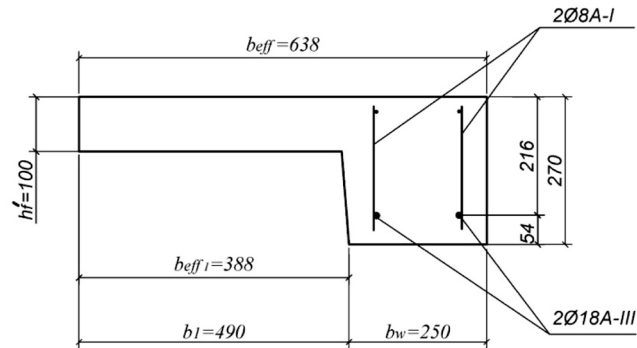
Рис. 11. Схема нормального перерізу ребра плити перекриття в прольоті з урахуванням пошкоджень

перечного армування; несучої здатності ребра непошкодженої плити перекриття при зсуві; несучої здатності ребра плити перекриття з урахуванням пошкоджень (рис. 11); несучої здатності ребра плити перекриття при зсуві з урахуванням пошкоджень; несучої здатності ділянки стіни тунелю при позацинтровому стисканні з урахуванням пошкоджень; несучої здатності стіни колектора при дії поперечної сили (при зсуві); розрахунки стін при заглибленні колектора $h = 3,0$ м і автомобільному навантаженні НК-100 (рис. 12).

За результатом виконаного обстеження встановлено, що значна частина несучих і огорожувальних конструкцій, а також інженерних систем колектора перебувають у непридатному до нормальної експлуатації стані, їх несуча здатність не забезпечена. Частина плит перекриття перебуває в аварійному стані. З урахуванням сукупності наявних дефектів і пошкоджень, результатів інструментального обстеження та перевірних розрахунків, загальний технічний стан комунікаційного колектора оцінено як аварійний (категорія IV). Колектор потребує виконання капітального ремонту з заміною, підсиленням та відновленням більшості конструкцій. Аварійні елементи потребують термінового підсилення.
