РУЙНУВАННЯ СТІНИ ЦЕГЛЯНОЇ БУДІВЛІ У ВИГЛЯДІ ПОЗДОВЖНЬОГО РОЗКОЛЮВАННЯ. ПРИЧИНИ, МЕТОДИ ВИЯВЛЕННЯ ТА ПІДСИЛЕННЯ

THE DESTRUCTION IN THE FORM OF A LONGITUDINAL SPLIT OF THE WALL OF THE BRICK BUILDING. CAUSES AND METHODS OF DETECTION AND STRENGTHENING

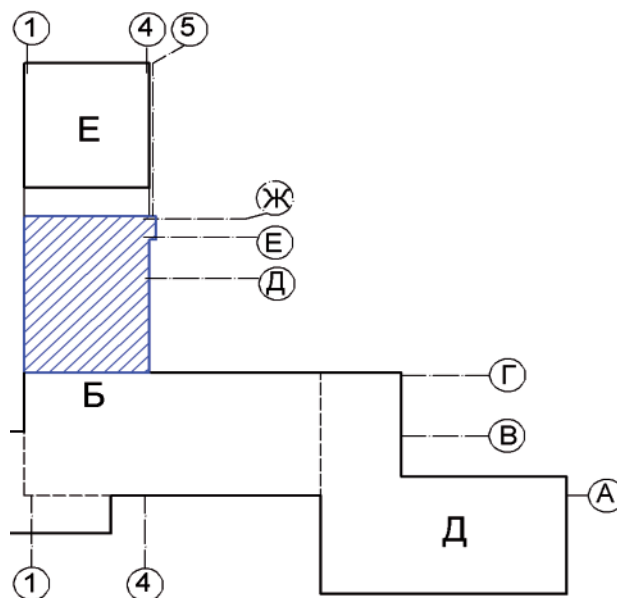
Рисунок 1 – Частина будівлі, що обстежувалась, на загальній схемі будівлі

План адміністративного будинку умовно розділений на блоки, схема розташування яких та умовні осі позначені на рисунку 1. Обстежувана частина в осях 1-4/Г-И належить до блоку Б. План 1-го поверху обстежуваної частини будинку (блоку Б) з позначенням осей наведений на рисунку 2.

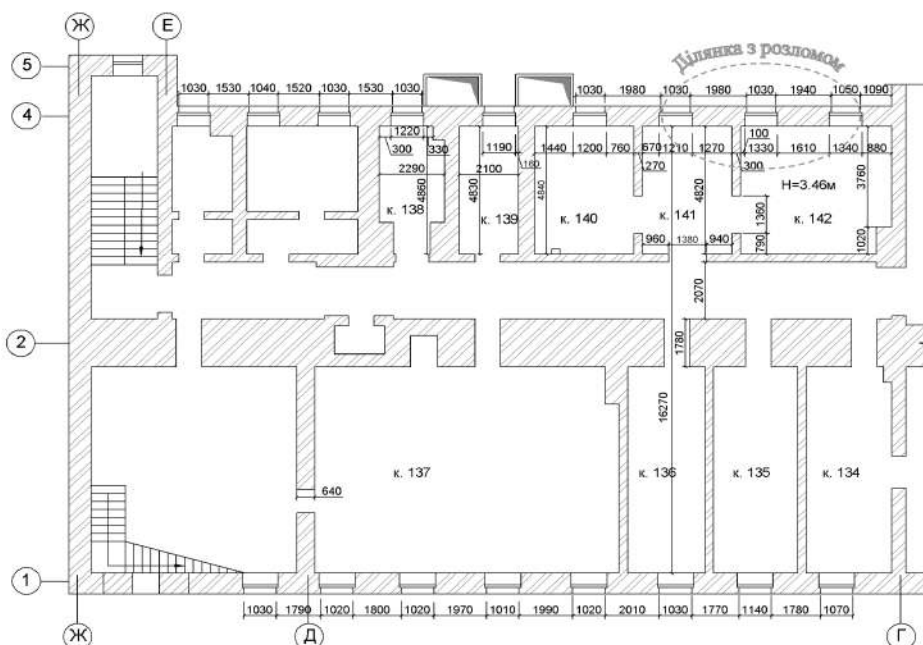
Рисунок 2 – План першого поверху в осях 1-5/Г-Ж

(рисунки 3 і 4), яка утворює поздовжній розкол стіни, що поширюється на три простінки у кімнатах 140, 141 і 142 (рисунок 2);

Виявлена картина утворення тріщин та деформування стіни дає підставу вважати, що в межах даної ділянки відбувся поздовжній розкол (роз-
