## ЩОДО ПИТАНЬ ГЕОДЕЗИЧНОГО ОБСТЕЖЕННЯ БУДІВЕЛЬ, ЩО ПОСТРАЖДАЛИ ВНАСЛІДОК ВОЄННОЇ АГРЕСІЇ РОСІЙСЬКОЇ ФЕДЕРАЦІЇ

## ON THE ISSUES OF GEODETIC SURVEY OF BUILDINGS DAMAGED DUE TO MILITARY AGGRESSION OF RUSSIAN FEDERATION

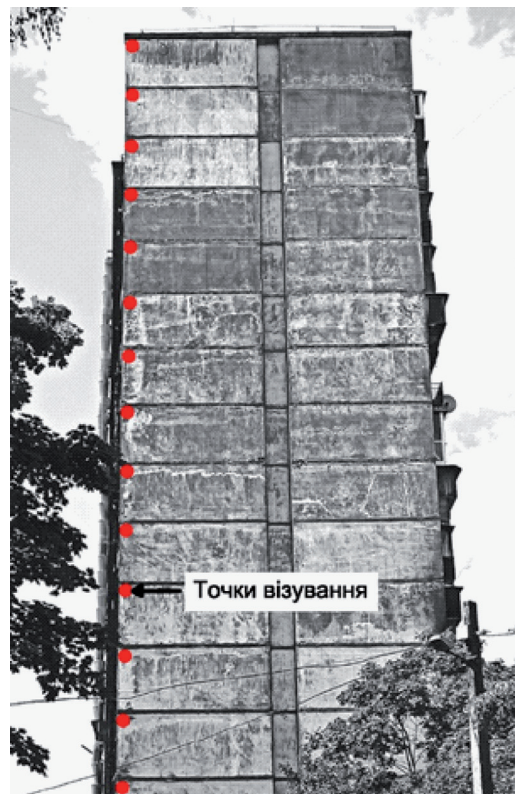
Рисунок 5 – Приклад точок візування по кожному поверху

постраждали від ворожих ракетних обстрілів, необхідно знімати таким чином, щоб встановити наявність негативних наслідків від вибухової хвилі та деформацій, що могли з'явитися внаслідок відсутності чи пошкодження несучих конструкцій. Приклад зйомки зовнішніх стін одного з об'єктів у Києві представлено на рисунку 5.

льоту через кожен третій поверх, вище місця прильоту – на кожному поверсі. Після камеральної обробки графічним способом було побудовано криві відхилень з напрямками та величинами відхилень. Крени визначалися по всьому периметру будівлі за 9-ти кутами, по кожному з кутів було побудовано криві відхилень у двох площинах. На

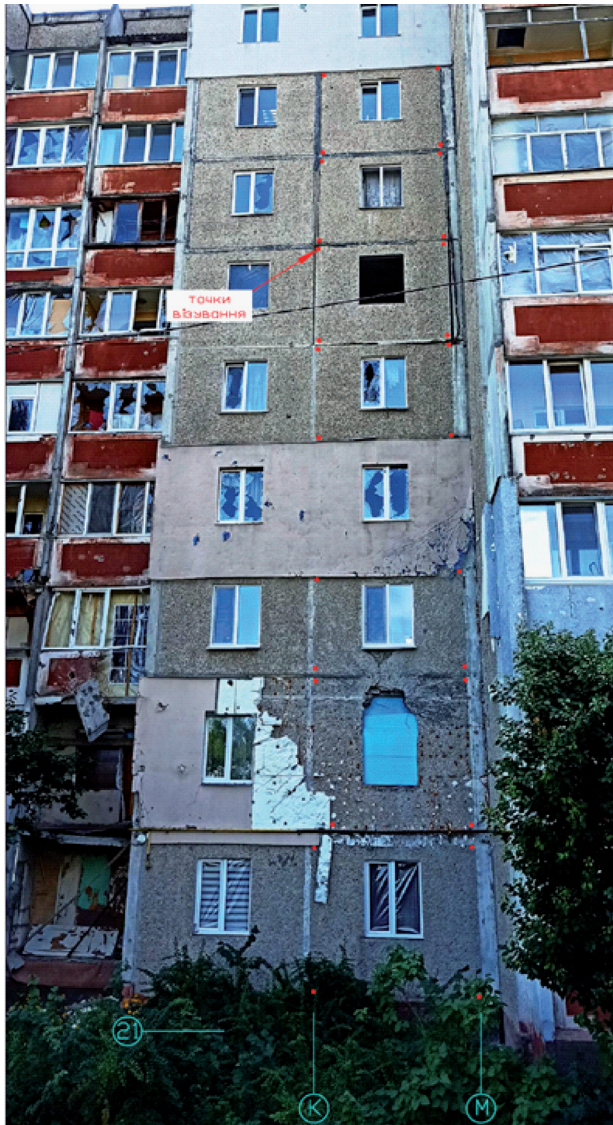
**Рисунок 13** – Схема координування панелей житлового будинку по вулиці Белова, 37, м. Чернігів

геометрії панелі зазвичай по кожній панелі було відзнято по 4 точки по кутах: дві знизу та дві зверху. Ліві точки окремо від правих набиралися у створ на всю висоту будівлі (або до тих пір, де була можливість, чи необхідність). Схема координування панелей представлена на рисунку 13. До уваги було обрано місця, де явно зафіксовано порушення закладних та/або наявна вірогідність горизонтальних переміщень стінових панелей. Зйомка

панелей виконувалася зі станцій, що підбиралися перпендикулярно по відношенню до зовнішньої площини кожної панелі.

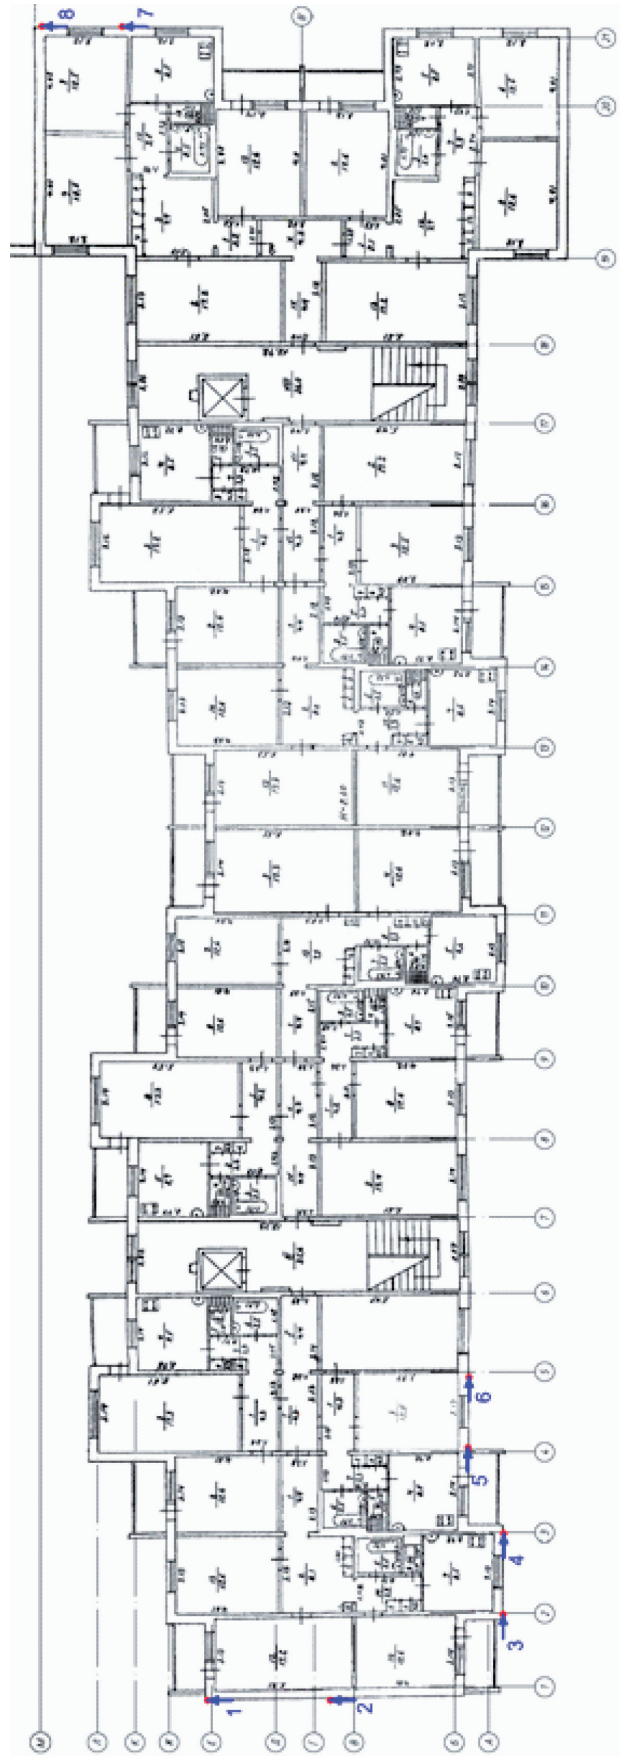
**Рисунок 14** – Схема та нумерація створів, по яких здійснювалася зйомка, та напрямки, в яких представлені результати вимірювань, житловий будинок по вулиці Белова, 37, м Чернігів

Схема та нумерація створів, по яких здійснювалася зйомка та напрямки, в яких представлені результати вимірювань, наведена на рисунку 14. Результати, що наведені на рисунку 15, представлено у вигляді профілю по кожному створу координування. Значення зі знаком «+» означають вихід з площини на зовні, значення зі знаком «-» – про вихід з площини всередину.
