ГЕОДЕЗИЧНЕ ЗАБЕЗПЕЧЕННЯ КОМПЛЕКСУ РОБІТ З ОБСТЕЖЕННЯ БУДІВЕЛЬ, ЩО ПОСТРАЖДАЛИ ВНАСЛІДОК ВІЙСЬКОВИХ ДІЙ НА ПРИКЛАДІ ЖК «ДИНАСТІЯ» В М. КИЄВІ

GEODETIC SUPPORT FOR A COMPLEX OF WORKS ON SURVEYING BUILDINGS DAMAGED BY MILITARY ACTIONS USING THE EXAMPLE OF THE RESIDENTIAL COMPLEX "DYNASTY" IN KYIV

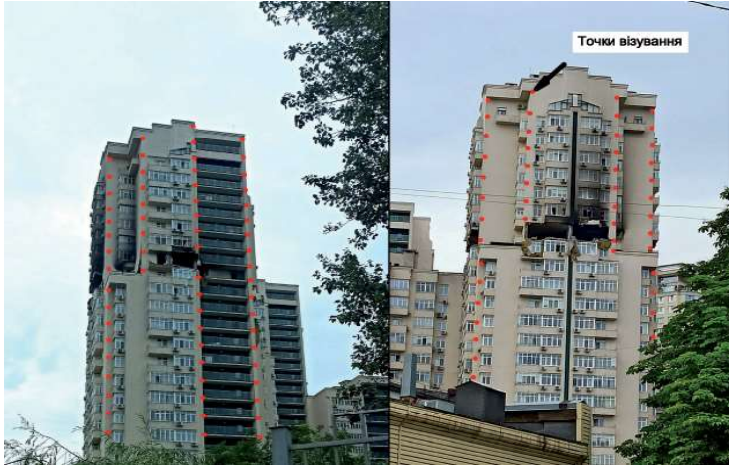
Рисунок 9 – Схема візування точок для визначення відхилень від вертикалі

Оскільки маємо пошкодження несучих конструкцій на 16-му ÷ 19-му поверххах, а вся будівля має 25-ть житлових поверххів та один технічний, тому відхилення від вертикалі визначалися по схемі, що представлена на рис. 9.

На початку робіт виникла вірогідність, що та частина будівлі, що вище місця ураження через руйнування пілонів та ймовірного ураження ядра жорсткості, могла зазнати суттєвого відхилення від вертикалі. Тому вимірювання проводилося за такою схемою.

Вимірювання виконувалися за допомогою тахеометра, що має кутову точність 2". Згідно з попередніми розрахунками точність вимірювання не повинна перевищувати ± 5 мм. Оскільки фасад будинку виконаний з утеплювачем, що вкритий штукатурним шаром, тому під час зйомки було виконано ряд надлишкових вимірювань шляхом зйомки одного й того ж кута з мінімум двох взаємо перпендикулярних станцій, що дозволяло

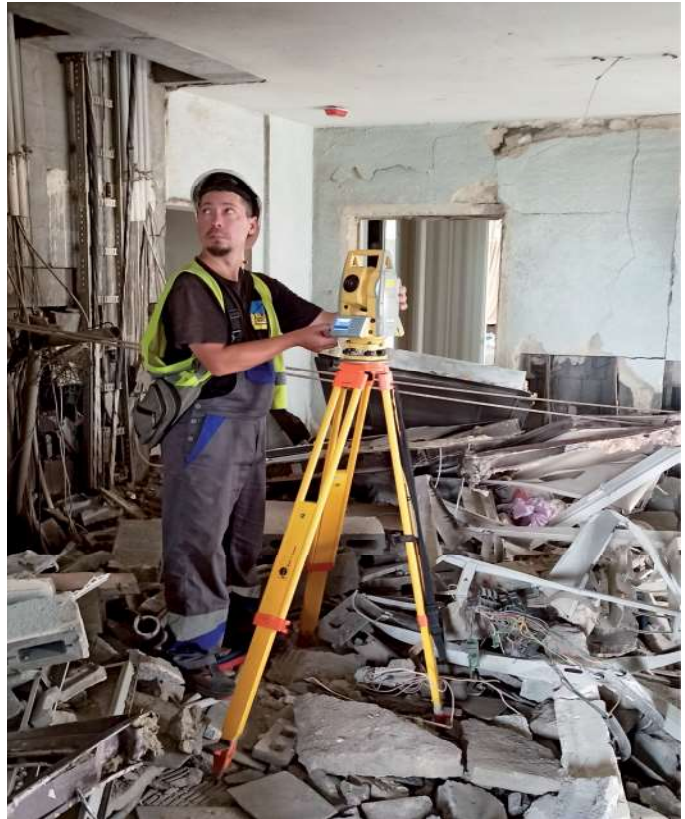
Рисунок 11 – Процес тригонометричного нівелювання у безвідбивачевому режимі

Зйомку плити перекриття 19-го поверху виконано комбінованим методом нівелювання (геометричним та тригонометричним). У місцях, де виконати зйомку за допомогою геометричного нівелювання було неможливо, використано метод тригонометричного нівелювання за допомогою тахеометра «South Survey» NTS-382R10L (рис. 11). Точність даного методу значно поступається попередньому методу та становить ± 5 мм, що пов'язано з технічними характеристиками тахеометра.

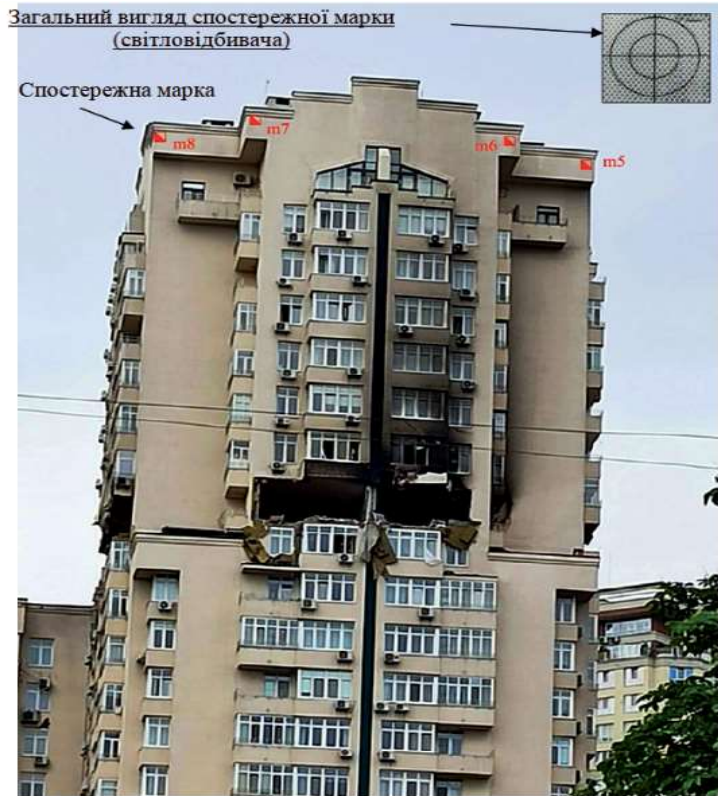
Рисунок 13 – Місця встановлення спостережних марок (світловідбивачів) на вертикальних конструкціях будівлі

Вертикальні конструкції (зовнішні стіни) будівлі оснащено світловідбивачами, які встановлено на найвищій частині будівлі (рис. 13).
