ПРИЧИНИ ПРОТІКАНЬ ТА ЗАХИСТ ВІД ЗАМОКАННЯ КОНСТРУКЦІЙ ЕКСПЛУАТОВАНИХ ПОКРИТТІВ ПІДЗЕМНИХ ПРИМІЩЕНЬ

CAUSES OF LEAKS AND PROTECTION AGAINST WETTING OF STRUCTURES OF EXPLOITED COATINGS OF UNDERGROUND PREMISES

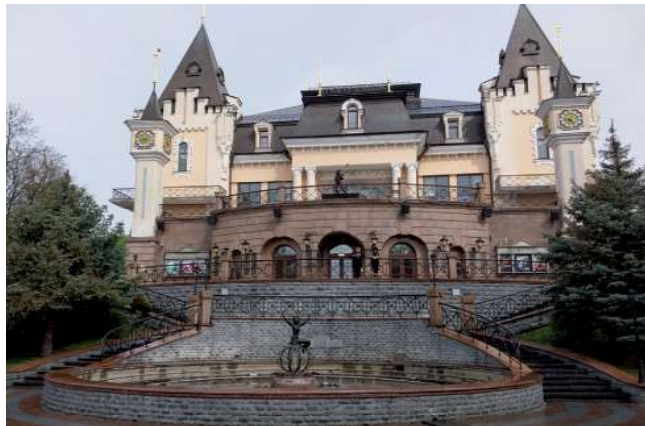
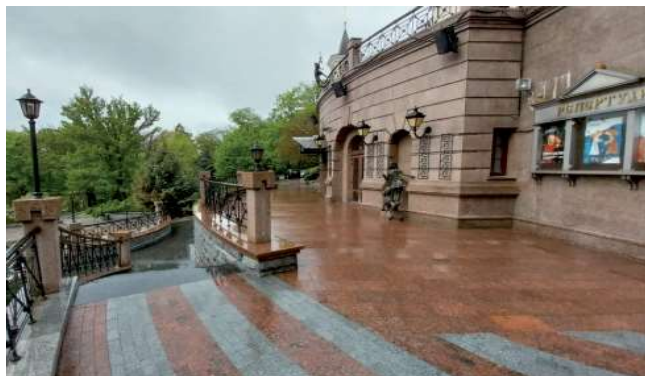
Під час обстеження було виявлено місця застою води на терасі через неправильно виконані ухили покриття. Внаслідок застою води та незадовільної гідроізоляції зафіксовані значні протікання через конструкції перекриття тераси. На стінах та конструкціях перекриття підвалу фіксуються замокання, висоли та застій води на підлозі. Схему розташування пошкоджень конструкцій підвалу наведено на рис. 9. Довготривалі замокання конструкцій перекриття призвели до корозії металевих балок у підвальних приміщеннях в осях В'-И'/12 (рис. 10).

Рисунок 8 – Загальний вигляд будівлі театру (а) та тераса головного входу в осях В'-И (б)
